河川管理施設の長寿命化について

香川県土木部河川砂防課

1. 河川管理施設の現状 ～設置後の経過年数の推移～

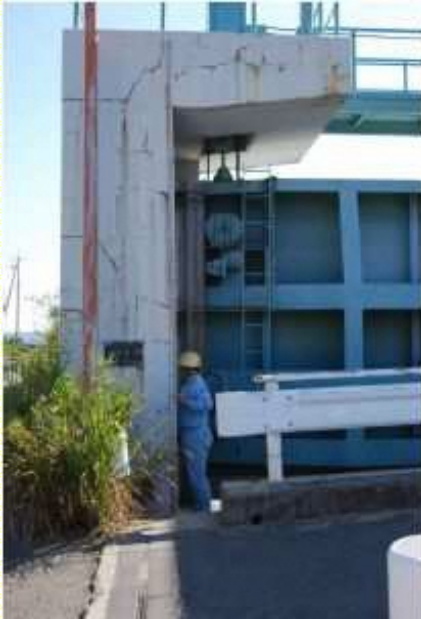
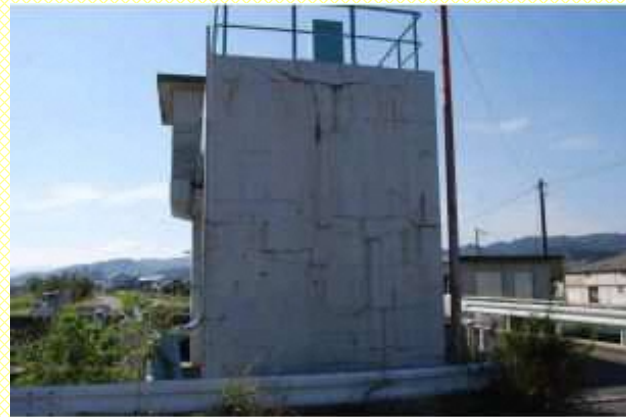
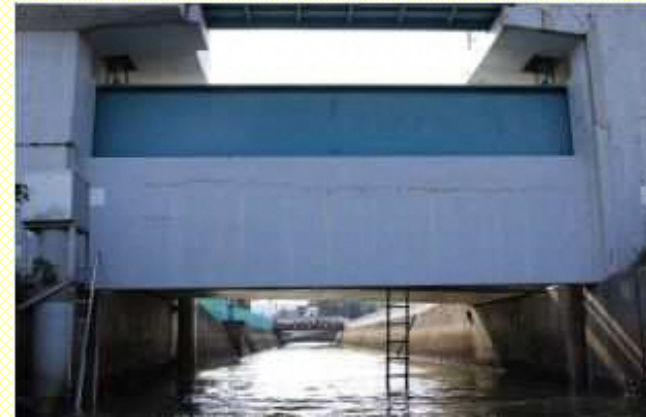
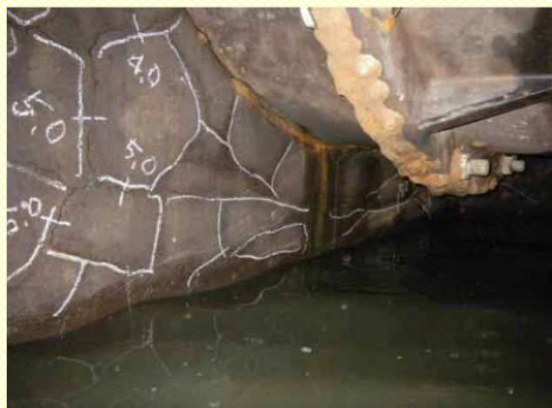
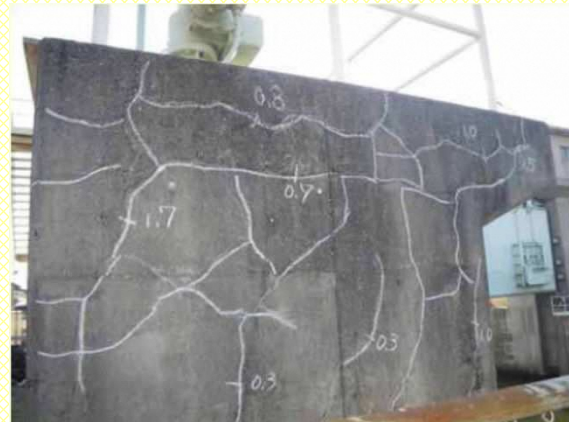
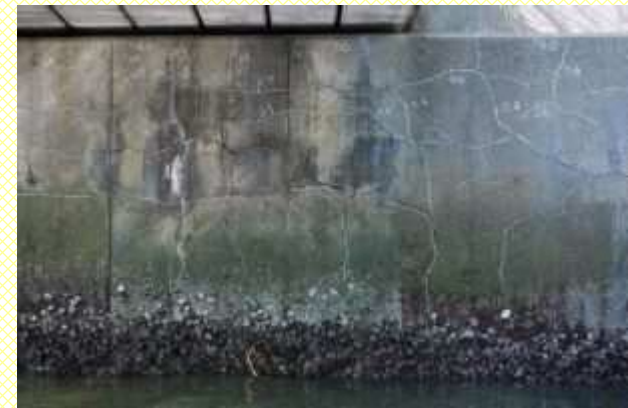
アルカリ骨材反応による格子状・亀甲状のひび割れ

門柱

カーテンウォール

排水機場本体(水槽)

堰柱

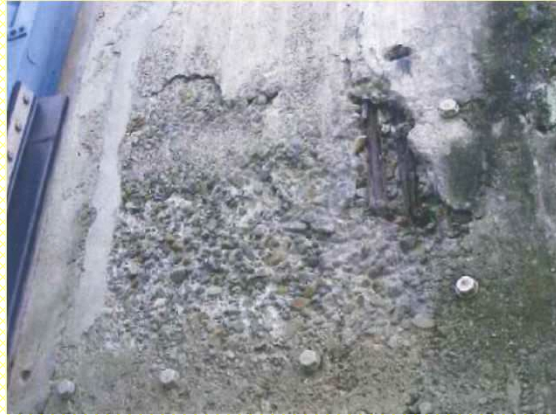
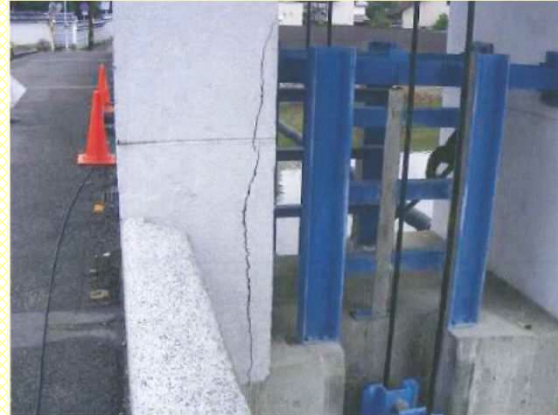
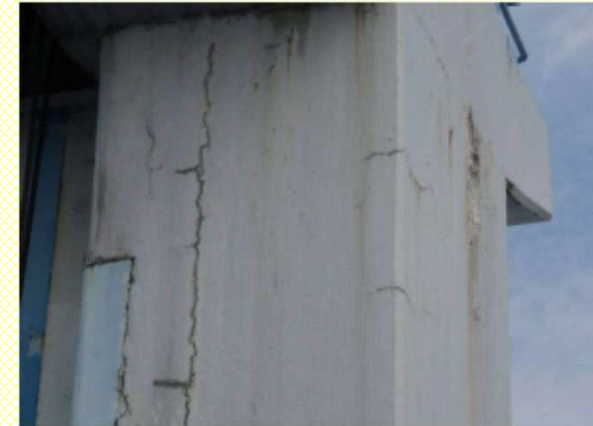
塩害による鉄筋先行型ひび割れ。部分的に鉄筋が露出。

堰柱

門柱

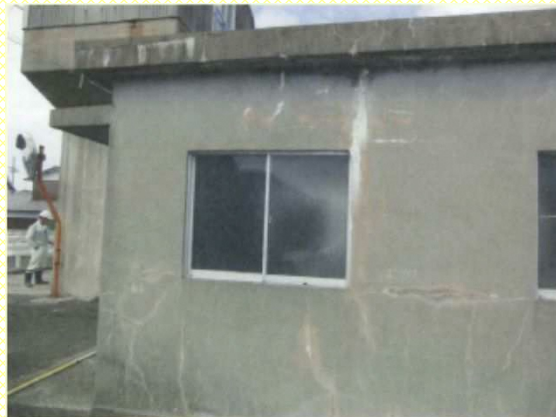
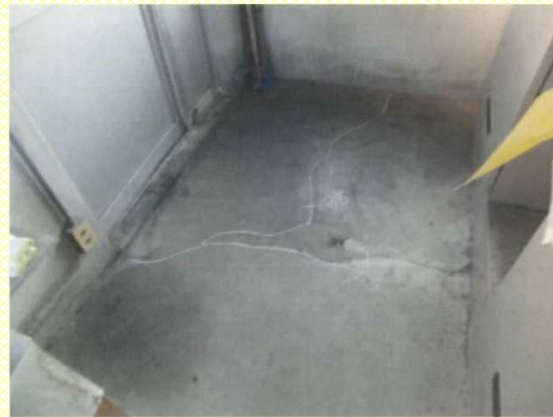
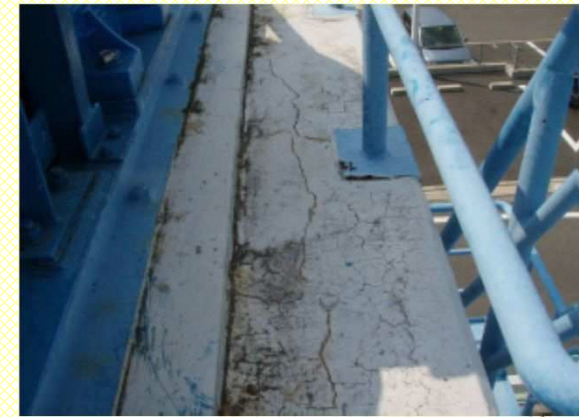
乾燥収縮によるひび割れ。部分的に剥離、鉄筋が露出。

操作小屋

操作室

開閉装置架設台

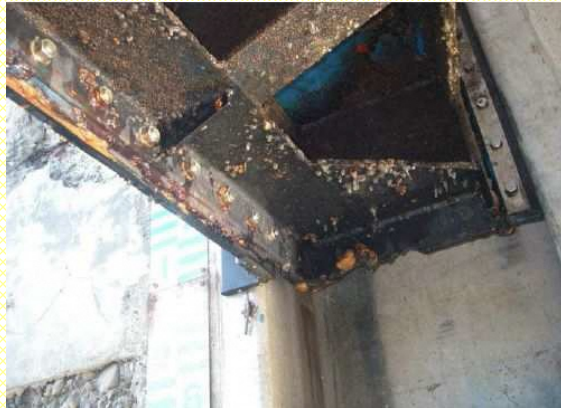
発錆密集

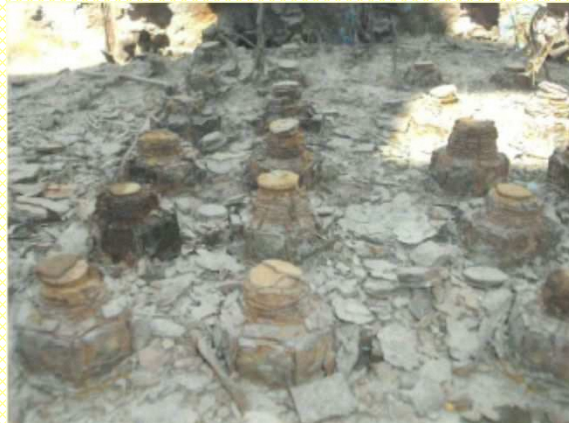
鋼材の著しい腐食

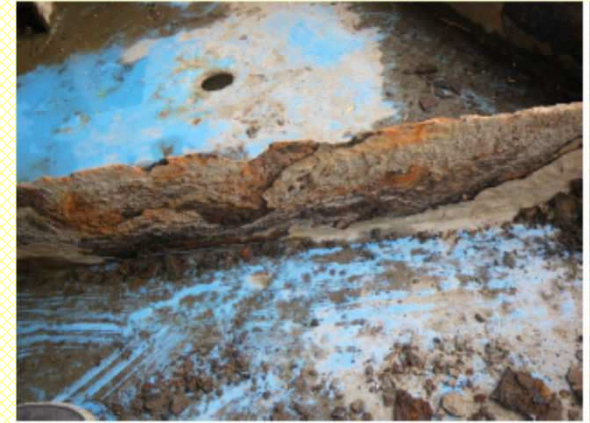
横桁の著しい腐食

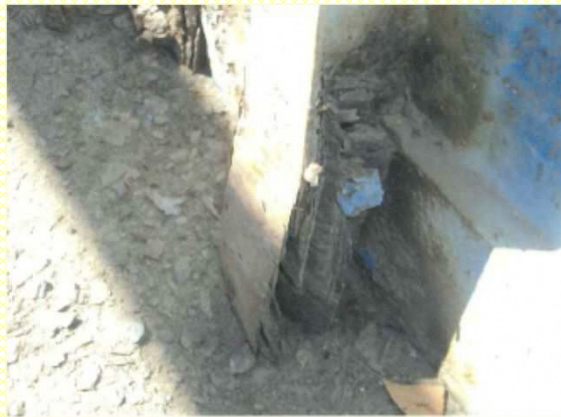
縦桁の著しい腐食

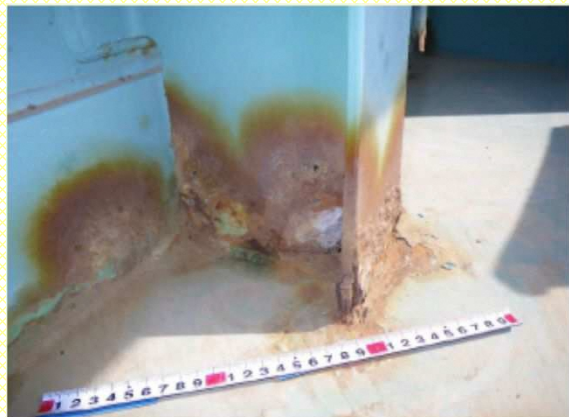
桁接合部の腐食

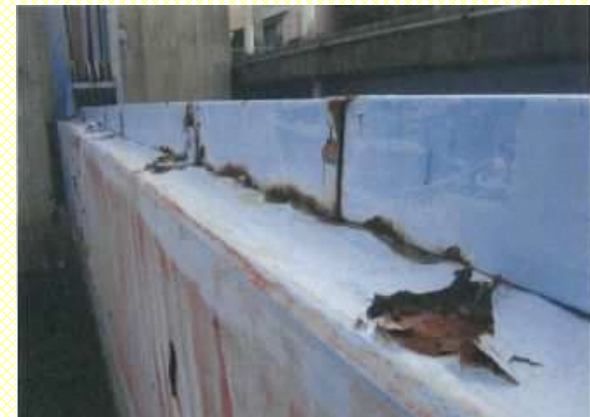
塗装の割れ、剥がれ

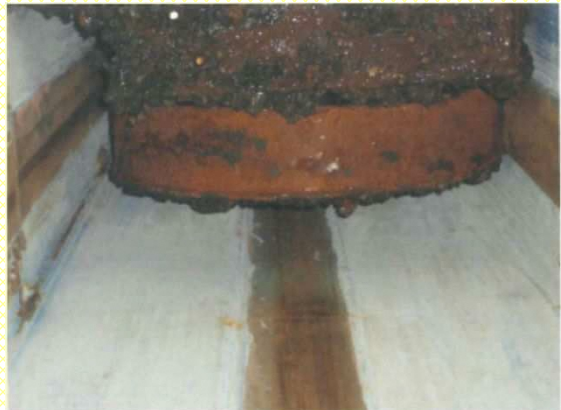
ローラの発錆及び腐食

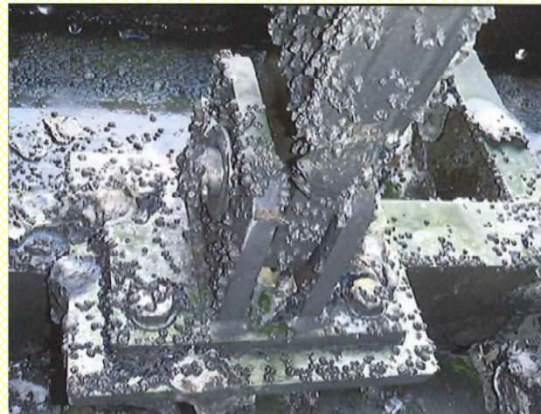
接合部への牡蠣類の付着

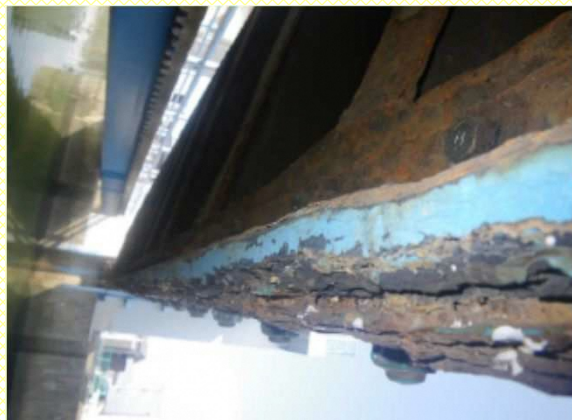
水密ゴムの劣化

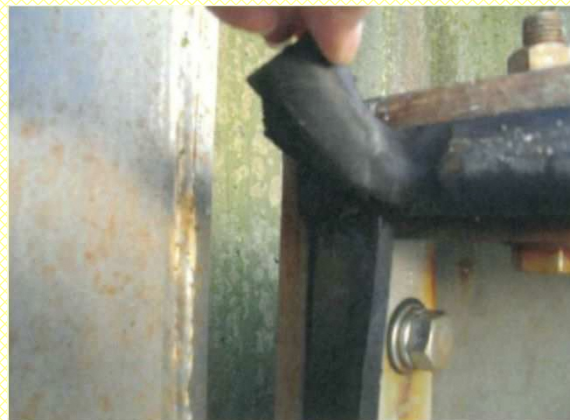
水密ゴムの破損

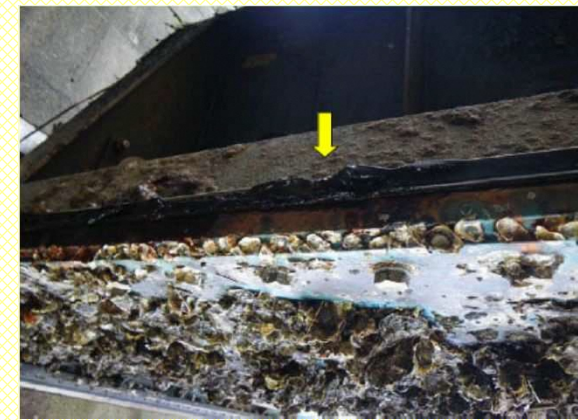
水密ゴムの破損

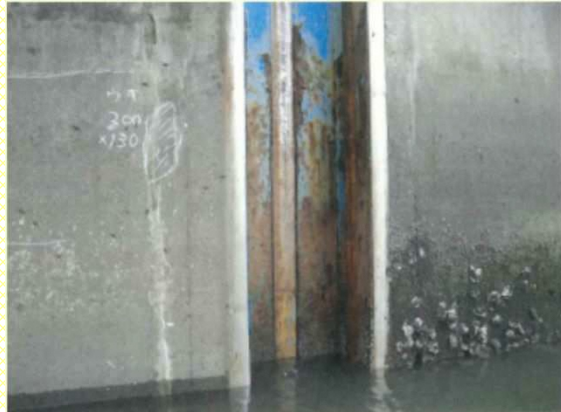
塗装劣化及び発錆

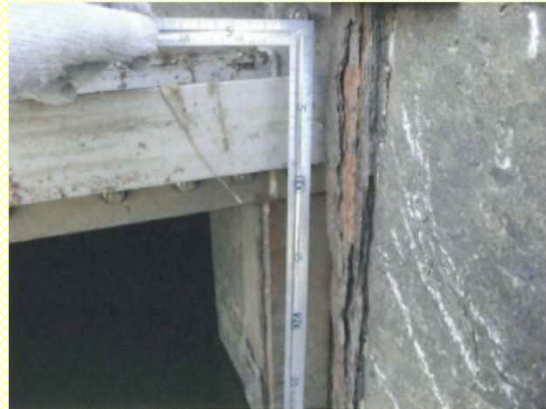
著しい発錆

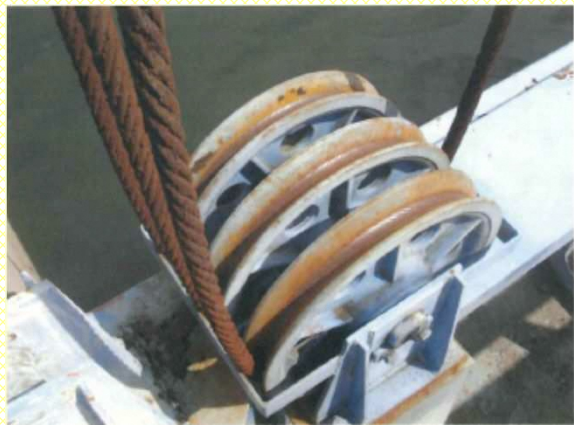
ワイヤーシーブの塗装劣化
及び油脂類不足

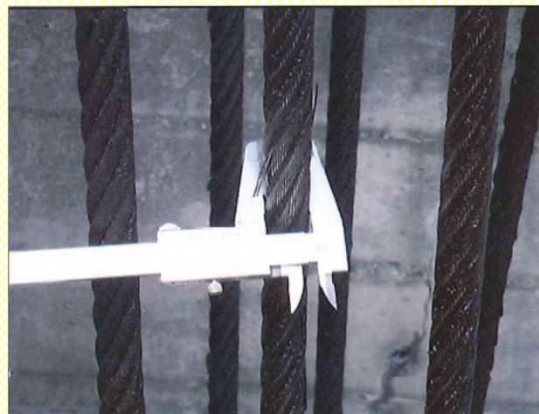
ワイヤーロープの素線切れ

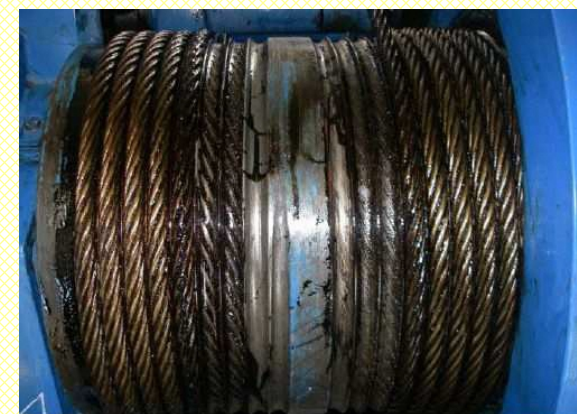
ワイヤーロープのゆがみ⁸
及び油脂類不足

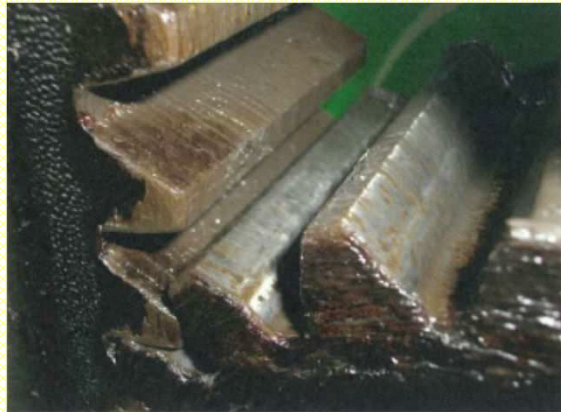
歯車の欠け

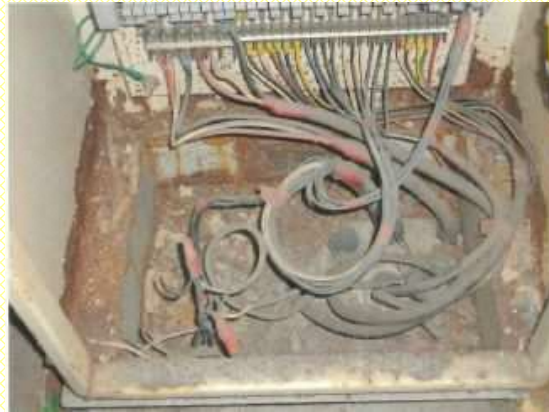
配線類の経年劣化

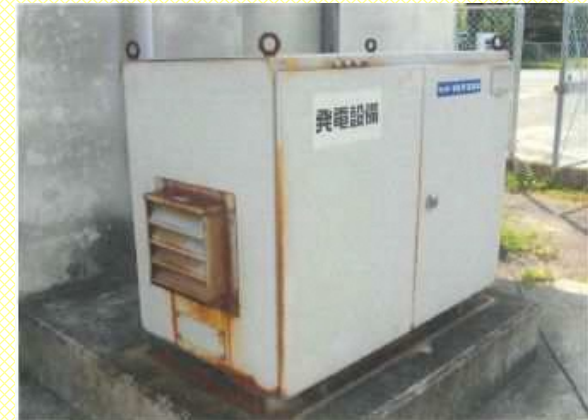
発電機の経年劣化

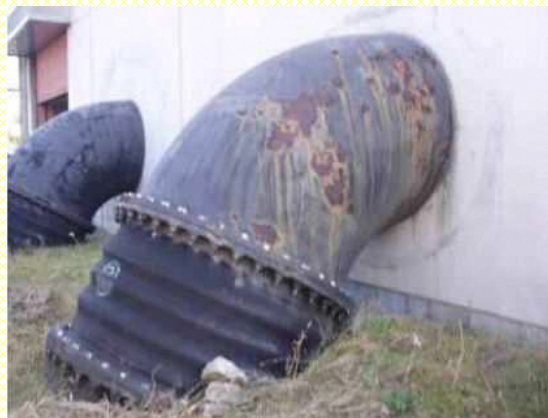
ポンプの被覆塗装の劣化

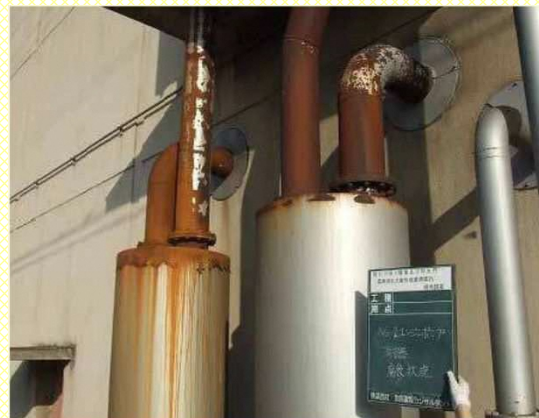
排気管の著しい腐食

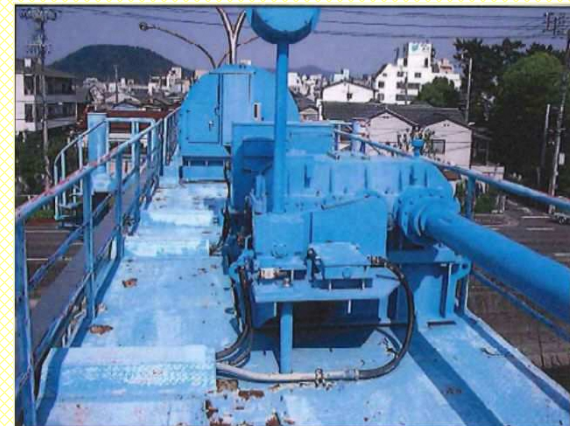
操作台の鋼材腐食

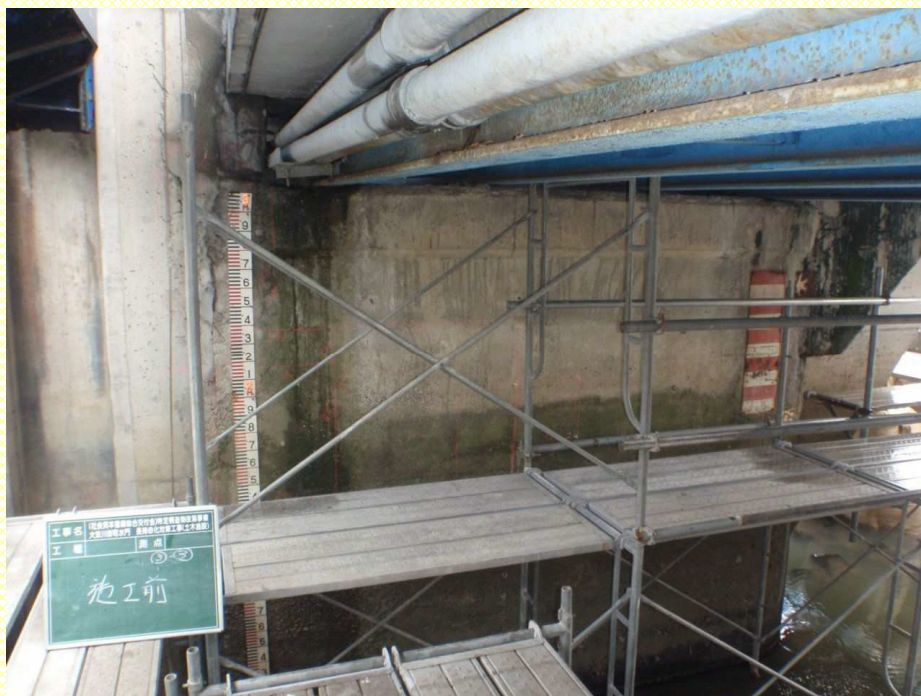
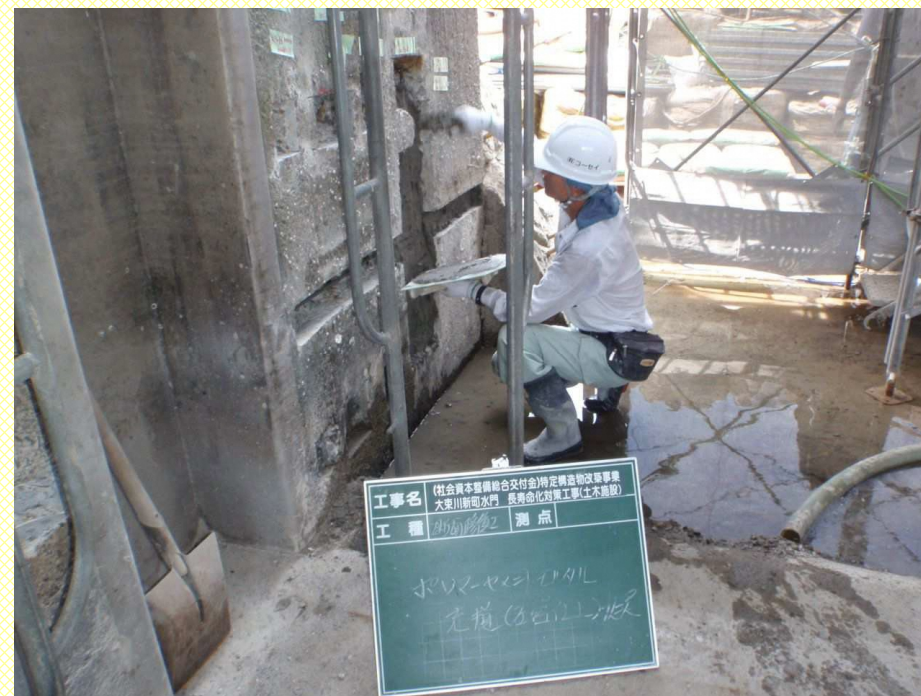
施工前

施工中

- ・延命化対策工事（大東川新町水門）
施工状況：門柱の断面修復

劣化部のはつり → ポリマーセメントモルタルで補修
