■ 事後評価(社会資本総合整備計画)

坂出市における港の安全性の向上
(防災・安全)

坂出市 建設経済部 港湾課

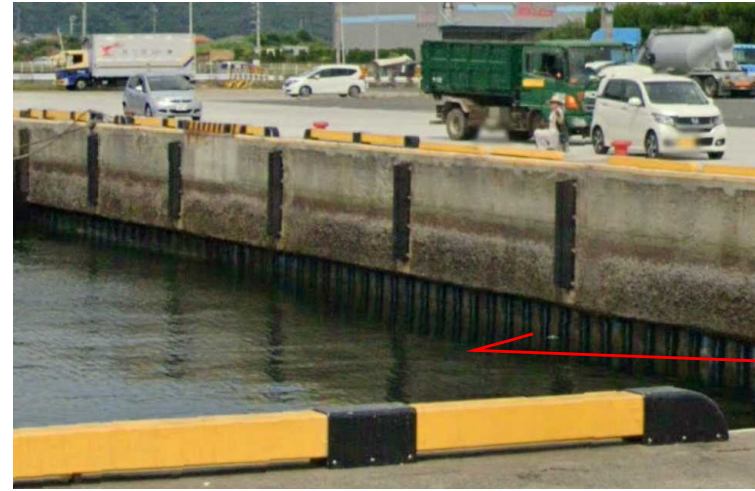
整備後

被覆防食
電気防食

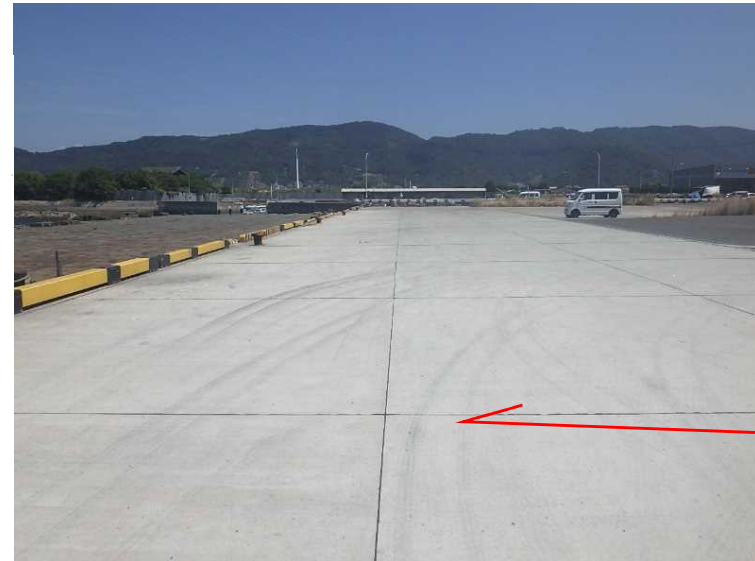
エプロン舗装
打換え

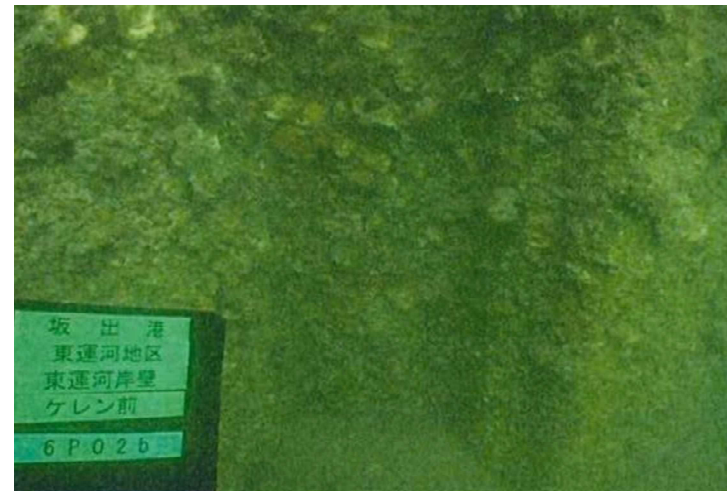
鋼矢板の腐食状況

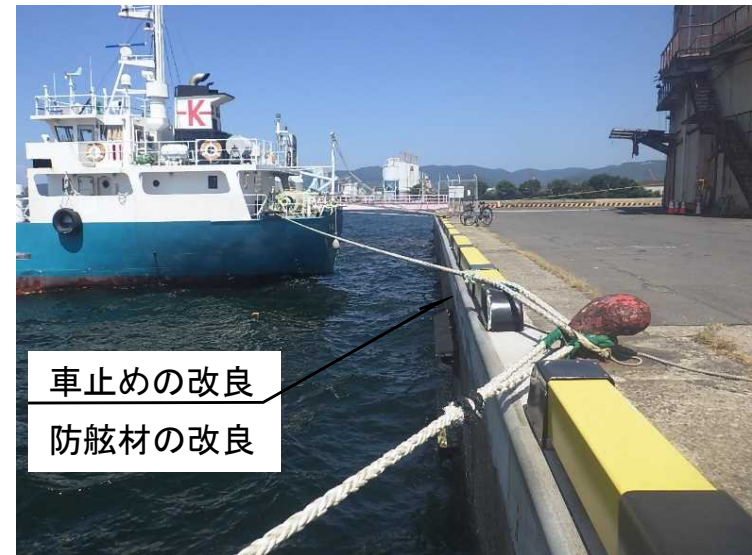
整備後

車止めの改良
防舷材の改良
