第14回豊島廃棄物等技術委員会次第

平成15年6月1日(日)13:00～

高度排水処理施設の稼動状況について（報告）

廃棄物等の掘削・移動に当たっての事前調査結果について（報告）

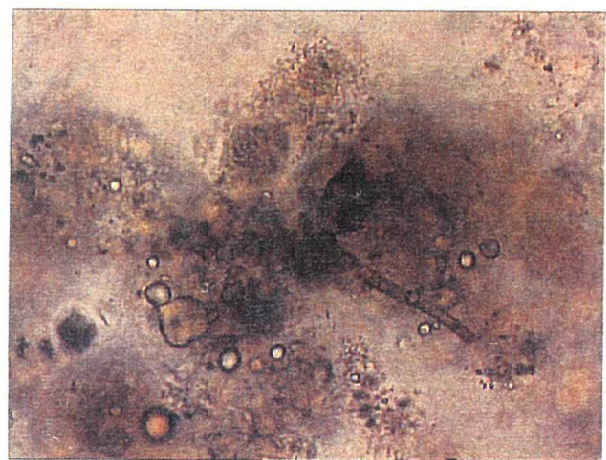
高度排水処理施設で発生したむめりを顕微鏡したところ、むめりの中に多数の桿菌状の菌体集塊があり、その周辺に活発に動く原生動物を確認した。（写真1～7）また、むめりをグラム染色したところ短桿菌から長桿菌のグラム陰性桿菌を主体に認め（写真8）、ルゴール染色により根毛虫を認めた。（写真9）

これらの結果から、むめり成分は生物系のものと考えられた。このため、生物系に対して消毒滅菌作用のある次亜塩素酸ソーダを用いて設備の洗浄作業を実施することとする。なお、同時に行った蛍光X線分析により硫黄成分が高く検出されていること等から、今後もむめり対策等について、引き続き調査を継続していく。

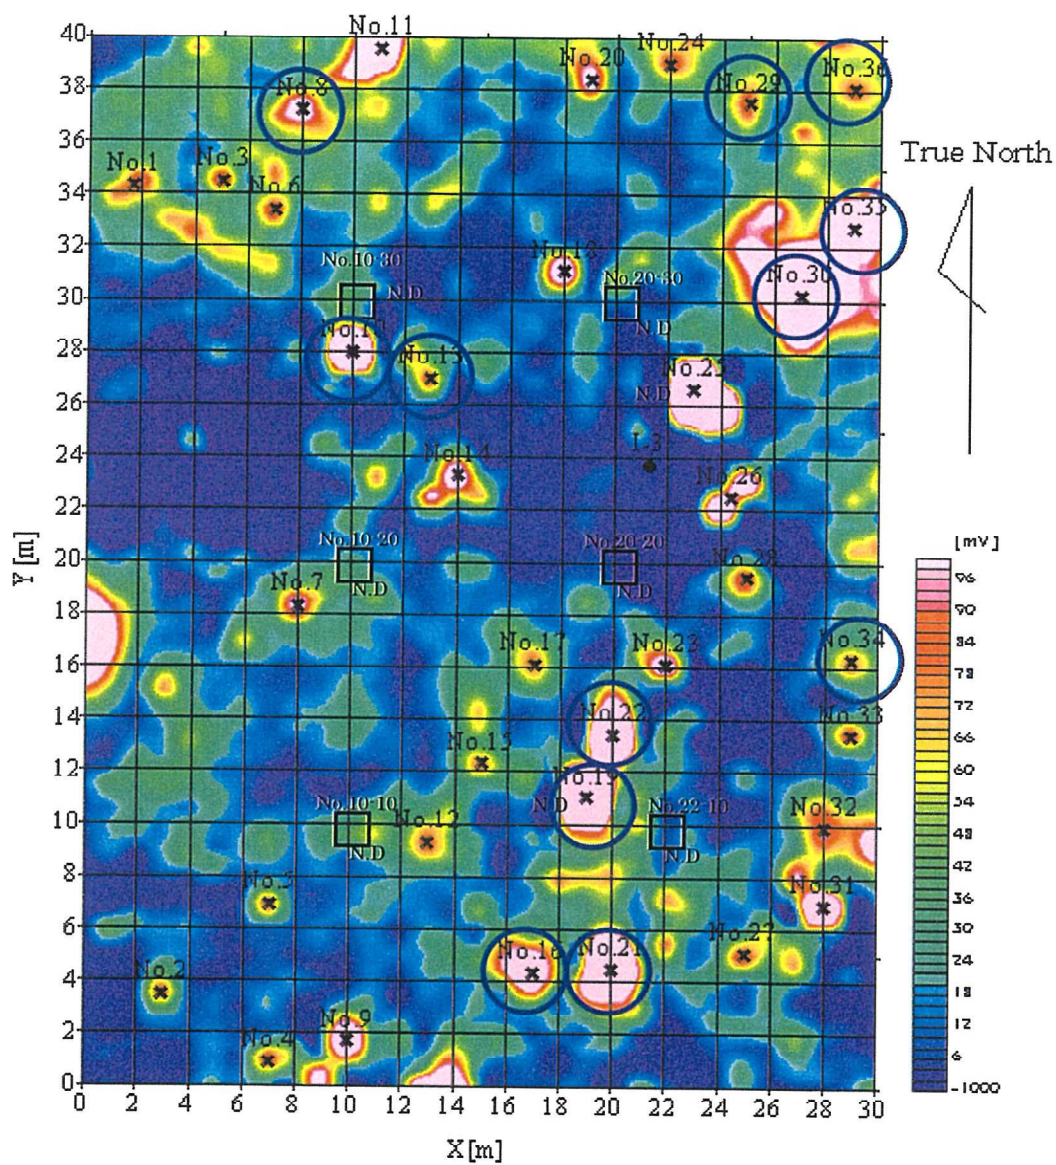
調査対象範囲 (30m×40m) で物理探査 (電磁探査)、および VOCs ガス調査を実施した。その結果は次のとおりであった。(図-2 参照)

- ・異常箇所数 36 箇所 (表-1 のとおり)

- ・メッシュの交点 6 地点では、物理探査異常箇所が認められなかったため、削孔を伴う VOCs ガス調査を実施した結果、各調査地点における指定 3 物質 (トリクロロエチレン、1, 1, 1-トリクロロエタン、ベンゼン) の検知管測定値はいずれも N.D. であり、VOCs ガスは検知されなかった。

図-2 物理探査・VOCs ガス調査結果及び金属物理設位置
(平成 15 年 3 月 4 日~3 月 7 日)

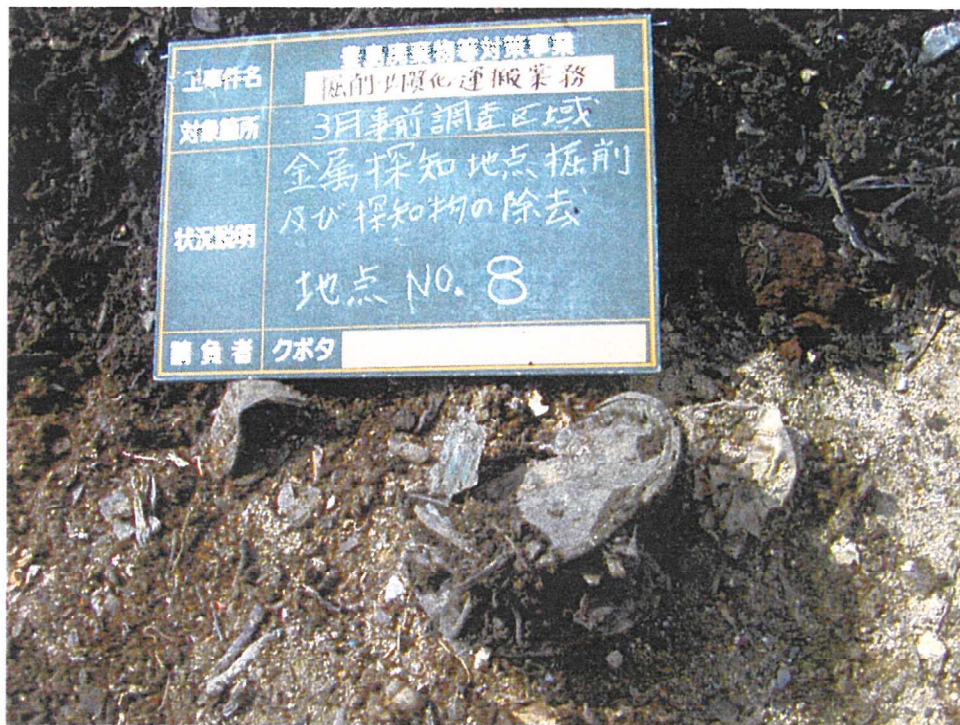
写真-1 金属物探知地点 No.8

- ・事前調査後に掘削を行った結果、異常箇所 (全 36 箇所) のうち 12 箇所に金属物が見られた (表-1)。
- ・金属物埋設箇所のうち、つぶれたドラム缶が異常箇所 No. 8 (写真-1)、No. 29 (写真-2)、No. 30 (写真-3) の 3 箇所で見られた。

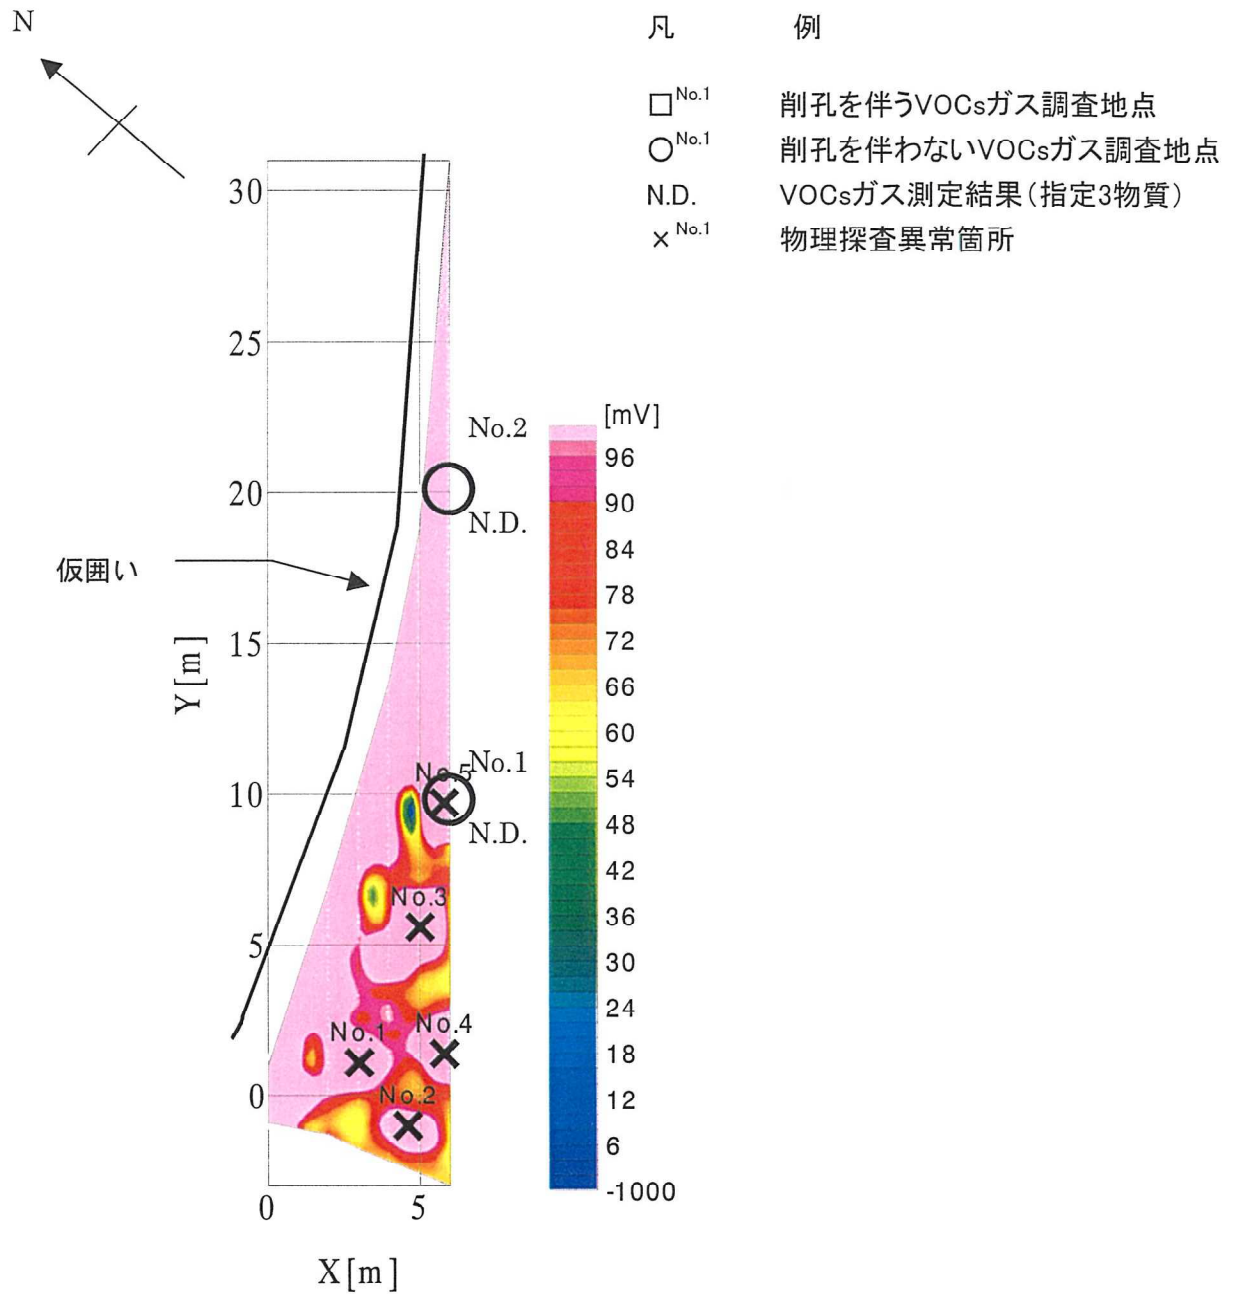
図-6 ③ブロックにおける物理探査・VOCs ガス調査結果
(平成 15 年 5 月 10 日～5 月 11 日)
