第12回豊島処分地排水・地下水等対策検討会次第

日時 平成25年4月20日(土) 13時～
場所 リーガホテルゼスト高松 3階 翡翠

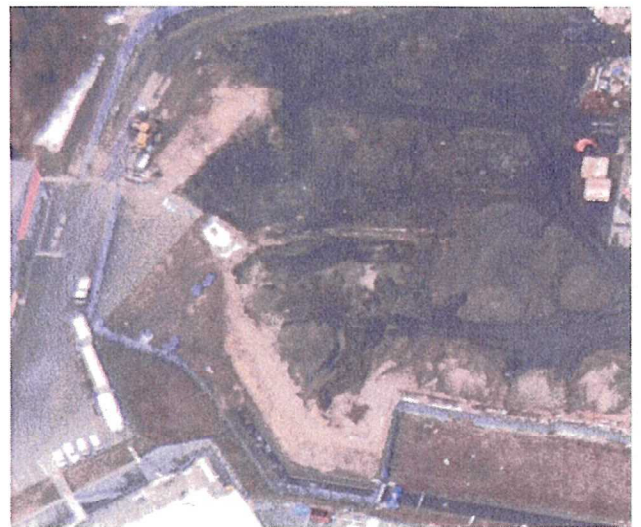
図1 事前調査（VOCsガス調査）地点

第3工区及び第4工区、図1の1～25

- 1) 調査対象の範囲を 10m メッシュに区切り、メッシュの交点を調査地点に設定し、交点地表面において VOCs ガス調査を行った。VOCs ガス調査の結果が出た後、同範囲を 1.5m 掘削し、同様にして VOCs ガス調査を行った。調査は TP10m 面、TP8.5m 面、TP7.0m 面及び TP5.5m 面において行った。
- 2) メッシュの交点にボーリングバー等を用いて、GL-0.5~1.0m まで採取孔を削孔した後、孔内に保護管を挿入し、上部をゴム栓等で密栓した後、30 分放置した。
- 3) 保護管上部の密栓を開封後、保護管の開口部付近から土壌ガスを採取できるように採取管を設置し、吸引ポンプ等により採取管の容量の約 3 倍の土壌ガスを吸引した後、採取管に導管を接続した。
- 4) 吸引ポンプにより気密容器内を減圧し、土壌ガスを 50ml/分の速度で、捕集バッグ内に採取した。測定ガスはジクロロメタン、四塩化炭素、1,2-ジクロロエタン、1,1-ジクロロエチレン、シス-1,2-ジクロロエチレン、1,1,1-トリクロロエタン、1,1,2-トリクロロエタン、トリクロロエチレン、テトラクロロエチレン、ベンゼン、1,3-ジクロロプロパンとした。

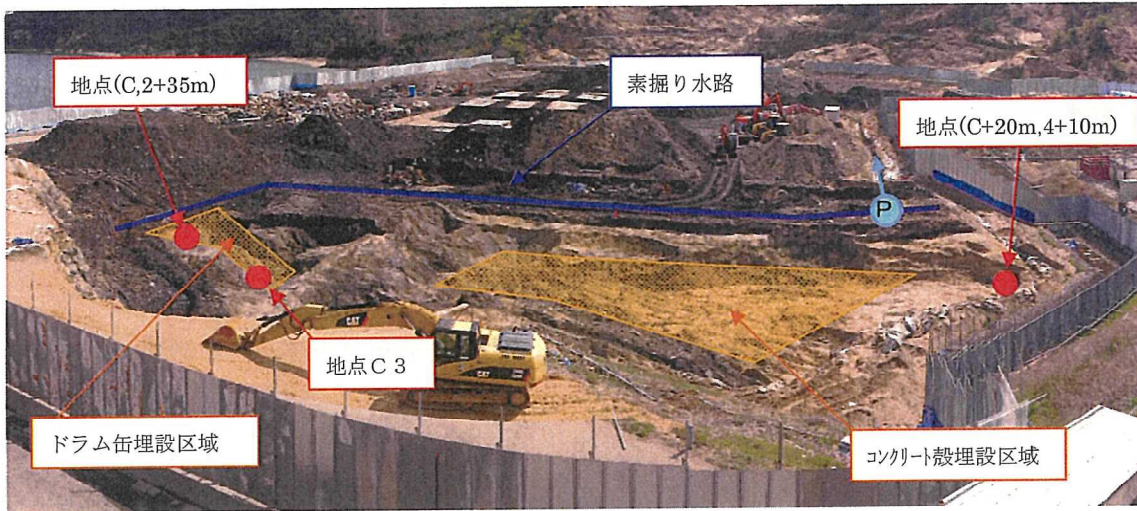
写真1 底面掘削の状況

写真1のドラム缶埋設区域において、約50缶のドラム缶が掘削された。

写真1のコンクリート殻埋設区域において、大量のコンクリート殻が掘削された。

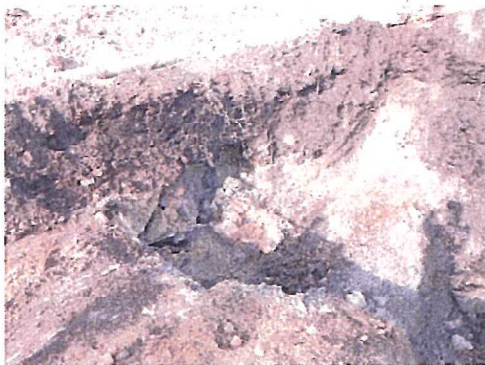
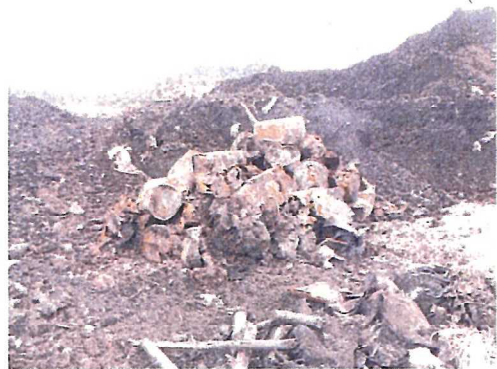
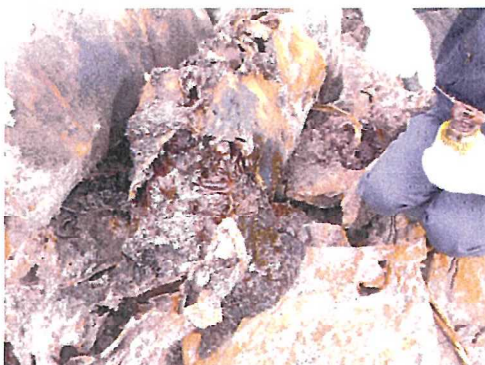
写真4 ドラム缶埋設状況

写真5 掘削されたドラム缶

写真6 ドラム缶の内容物の状況

現在、ドラム缶の内容物を採取し、VOCs、1,4-ジオキサン及びニッケルの測定を行っている。
なお、ドラム缶については、「特殊前処理物の取扱マニュアル」に基づき、内容物の性状分析、
処理等を行う。

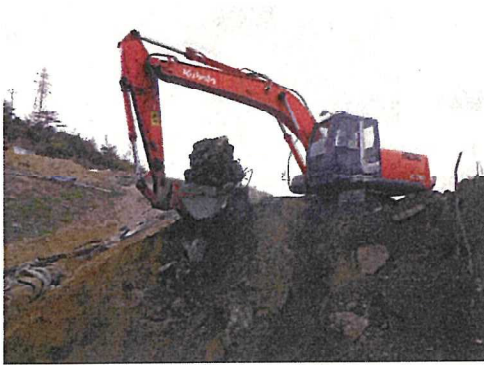
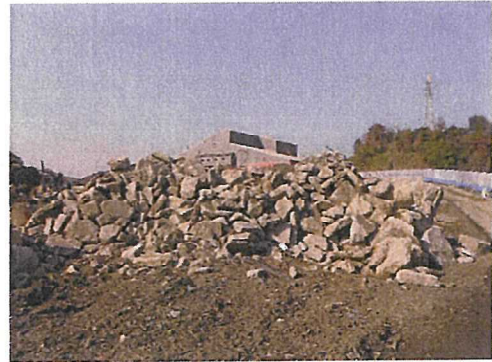
写真7 コンクリート殻の掘削状況

写真8 掘削されたコンクリート殻

コンクリート殻については、「特殊前処理物の取扱マニュアル」に基づき、洗浄した後、島外のリサイクル業者に委託し有効利用を図る。

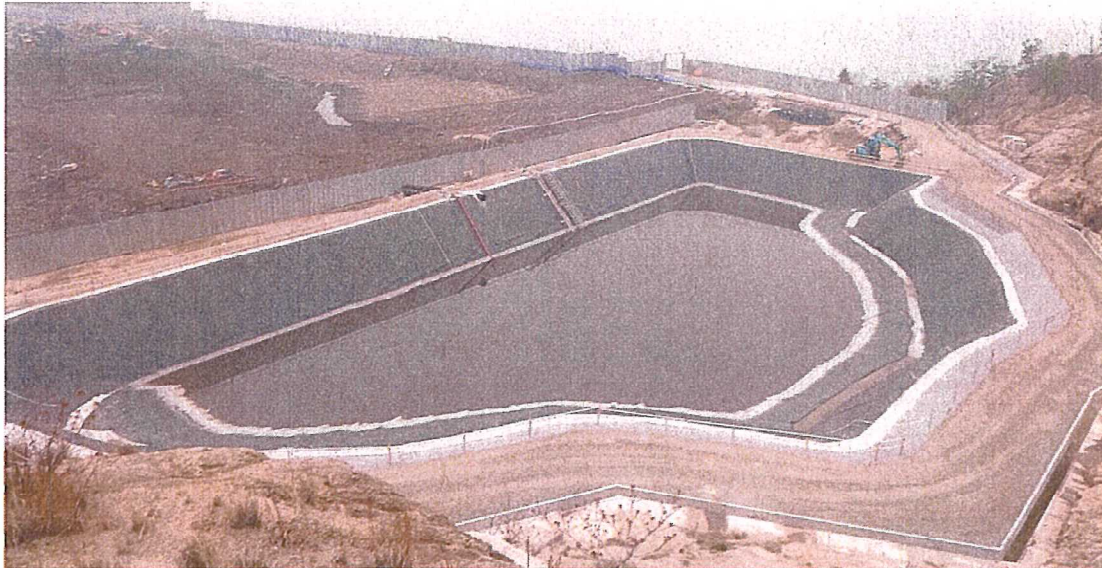
現況写真 (4/17撮影)

貯留水位：1.92m (=TP+1.92m) ※満水時：6.40m

貯留量：約2,990m³ (最大貯留量：約14,000m³ 貯留率：約21%)

地下水排除工水位：1.55m
