## 第4章 処理対象量の推移（性状・量）

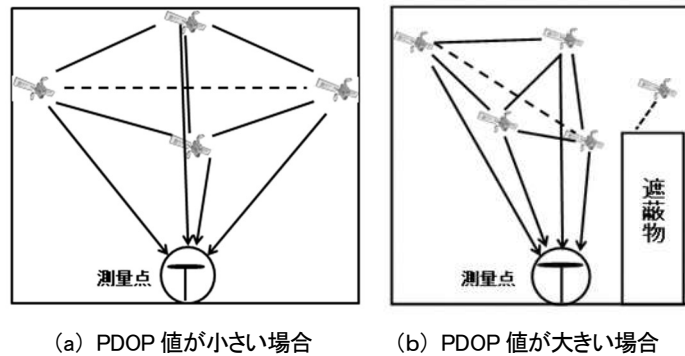
図3-4-3-3 PDOPと衛星位置の関係

GPS衛星の位置精度の低下率を表す指標であるPDOP (Position Dilution of Precision) は、図3-4-3-3に示すように、測量点の付近にある4つの衛星を結んでできる四面体の体積が大きいほどPDOPの値が小さくなり、測位の精度が良くなる。なお、4つの衛星が見える場所であっても、GPS衛星配置の悪い場合、例えば各衛星が近接した軌道にいたり、遮蔽物の近くでの測量で好位置の衛星が捕捉できなかったり、衛星間の仰角が小さくなる場合は測位の精度が低下する。

現場内での測量では、山の稜線や金属の暴風壁などが遮蔽物となり、衛星の配置によってはたびたびPDOPが高い値を示すため、PDOP値の低下に注意した測量が必要となった。

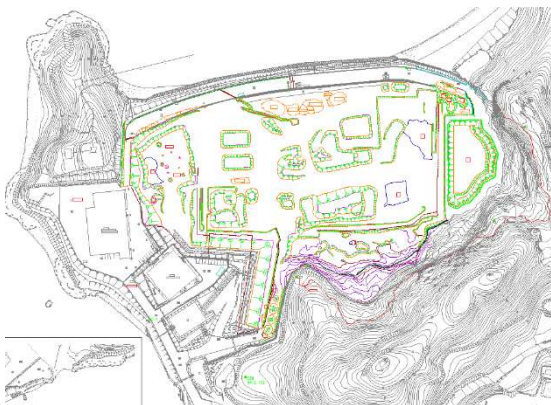
図 3-4-3-13 現況平面図の作成

グラウンドデータに基づき三次元地形モデルの地形をトレースし、縮尺 1,000 分の 1 の現況平面図を作成した。また、所定の断面図は、点群データを断面表示することにより、そのデータをトレースすることで作成した。

平面図及び断面図の作成状況を図 3-4-3-13、14 に示す。

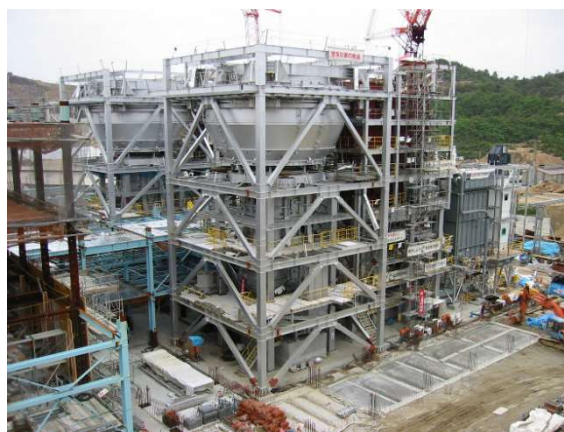
写真 3-6-2-3-2  
回転式表面熔融炉（工事中の写真）

中間処理施設の全景は写真 3-6-2-3-1、中間処理施設内に設置された回転式表面熔融炉の工事中の写真は、写真 3-6-2-3-2 のとおりである。

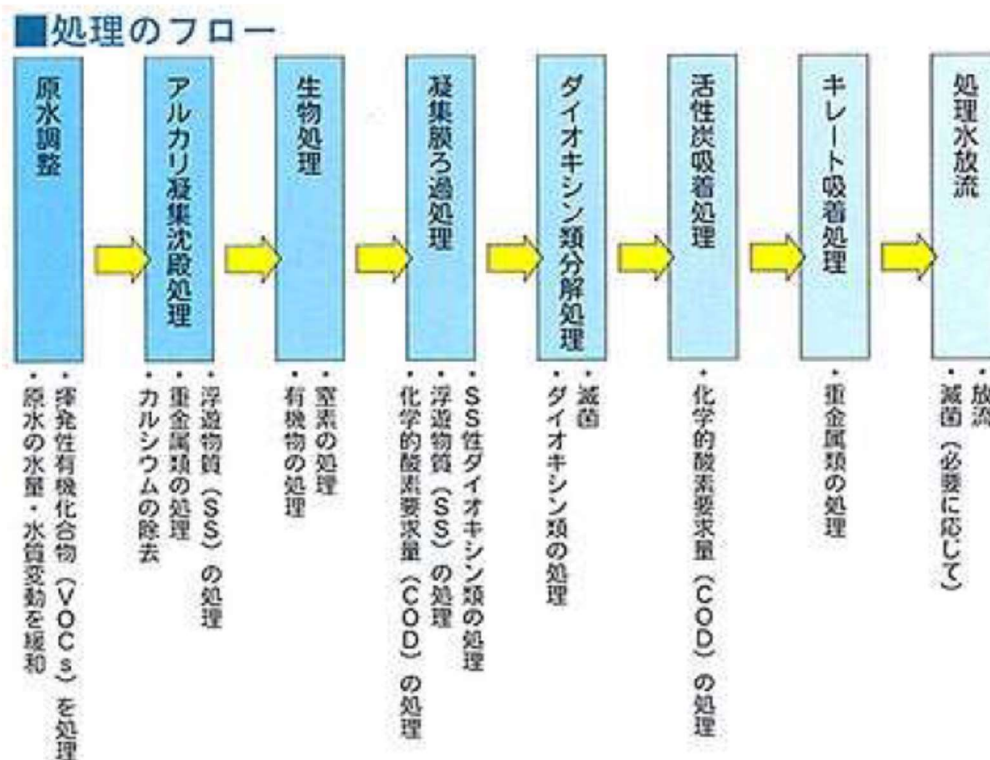
図3-7-1-1 高度排水処理施設の処理フロー

高度排水処理施設の処理フローは、技術要件に基づき設計され、『原水調整→アルカリ凝集沈殿処理→生物処理→凝集膜ろ過処理→ダイオキシン類分解処理→活性炭吸着処理→キレート吸着処理→放流』となっている。また、施設内に見学者通路を設け、処理工程の見学も可能となっている。

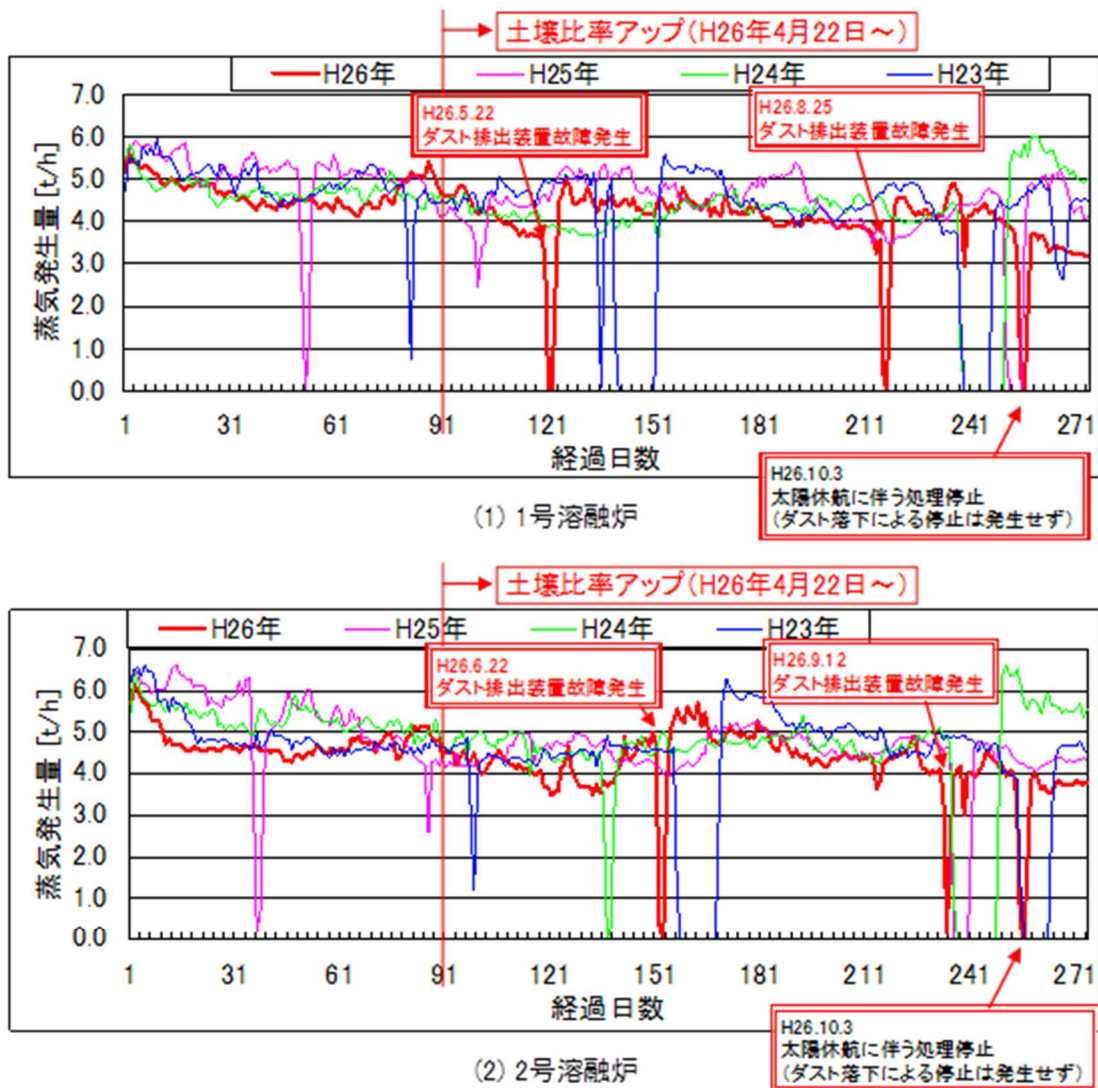
注) 定期整備後の立上げから主燃焼室温度の1日平均値が1250℃以上となった日を処理開始第1日とした。

図 2.4 1 月定期整備後の処理開始からの経過日数と蒸気発生量の推移

蒸気発生量はボイラー壁面へのダストの付着により低下するものであり、壁面付着ダストの部分的な剥落や運転状況の影響により変動しているが、土壌比率を増加させた平成 26 年 4 月 22 日以降、他年度と比較して蒸気発生量の減少がやや大きくなっていった。土壌比率アップ前の平成 26 年 1 月の定期整備で採取した No.1 ボイラーダスト排出装置部のダストとトラブルを発生させたダストの蛍光 X 線による成分分析結果を図 3-8-1-2-2 に示す。トラブルを発生させたダストは、土壌比率アップ前のダストと比較すると、 $\text{SiO}_2$  や  $\text{CaO}$  等の成分が増加していることが分かった。

性状を変化させ、ボイラー壁面に付着するダストの厚みが増加し、そのダストが一気に剥離して落下したものと考えられた。なお、落下ダストが全て2室側壁からのものであり、ダスト付着が均一であったと仮定すると、付着ダスト厚みは60mm程度と推測される。
