第3回豊島廃棄物等処理事業フォローアップ委員会次第

豊島処分地の残存廃棄物等の状況及び性状検査結果

廃棄物等の搬出完了後における豊島処分地での 廃棄物等の存否の確認調査の方針

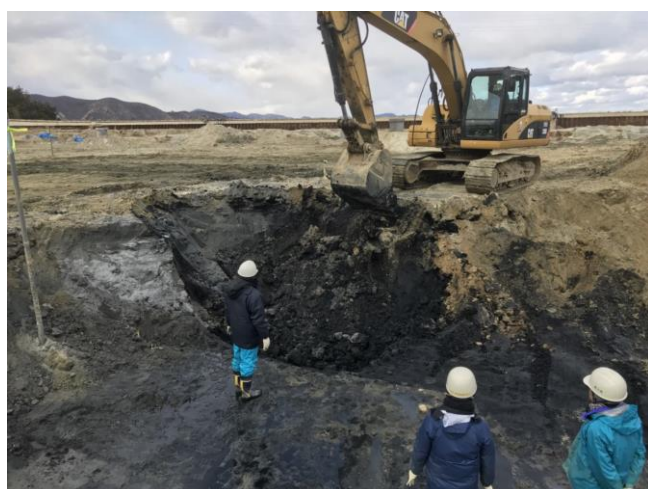
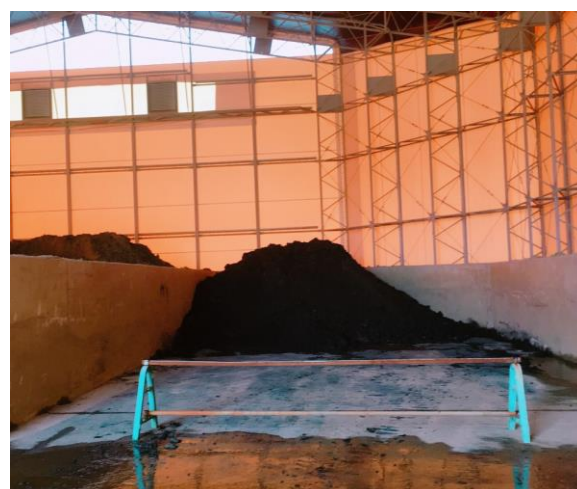
写真1 1月25日の掘削の様子(左)と仮設テントでの保管状況(右)

見つかった日	掘削除去日	埋まっていた状態	重量	現在の保管状況
H30.1.25	H30.1.25	整地前の地表から約1.5m下、TP2.6m～TP0.1mの位置に埋まっていた。	約85t	積み替え施設(仮設テント)で保管中
H30.2.20	H30.2.23	整地前の地表から約1.6m下、TP2.3m～TP0.0mの位置に埋まっていた。	約30t	コンクリートヤードでシートをかけて保管中

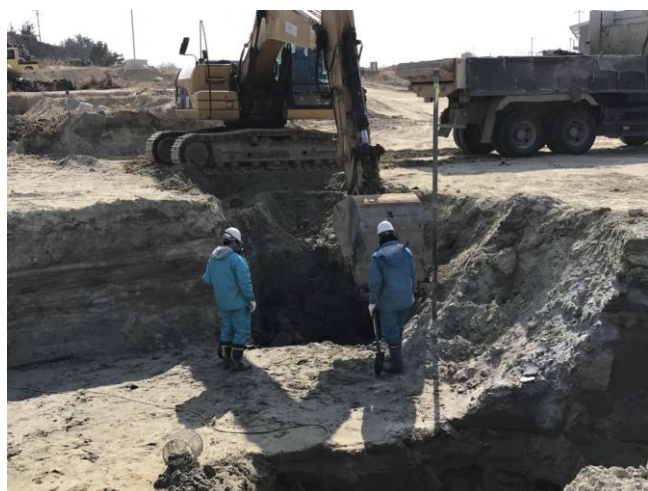
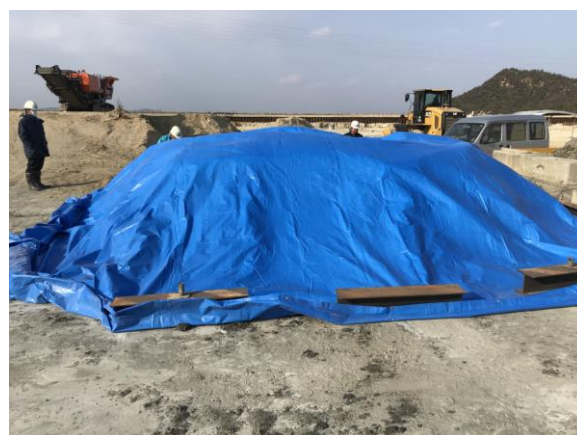
写真2 2月23日の掘削の様子(左)とコンクリートヤードでの保管状況(右)

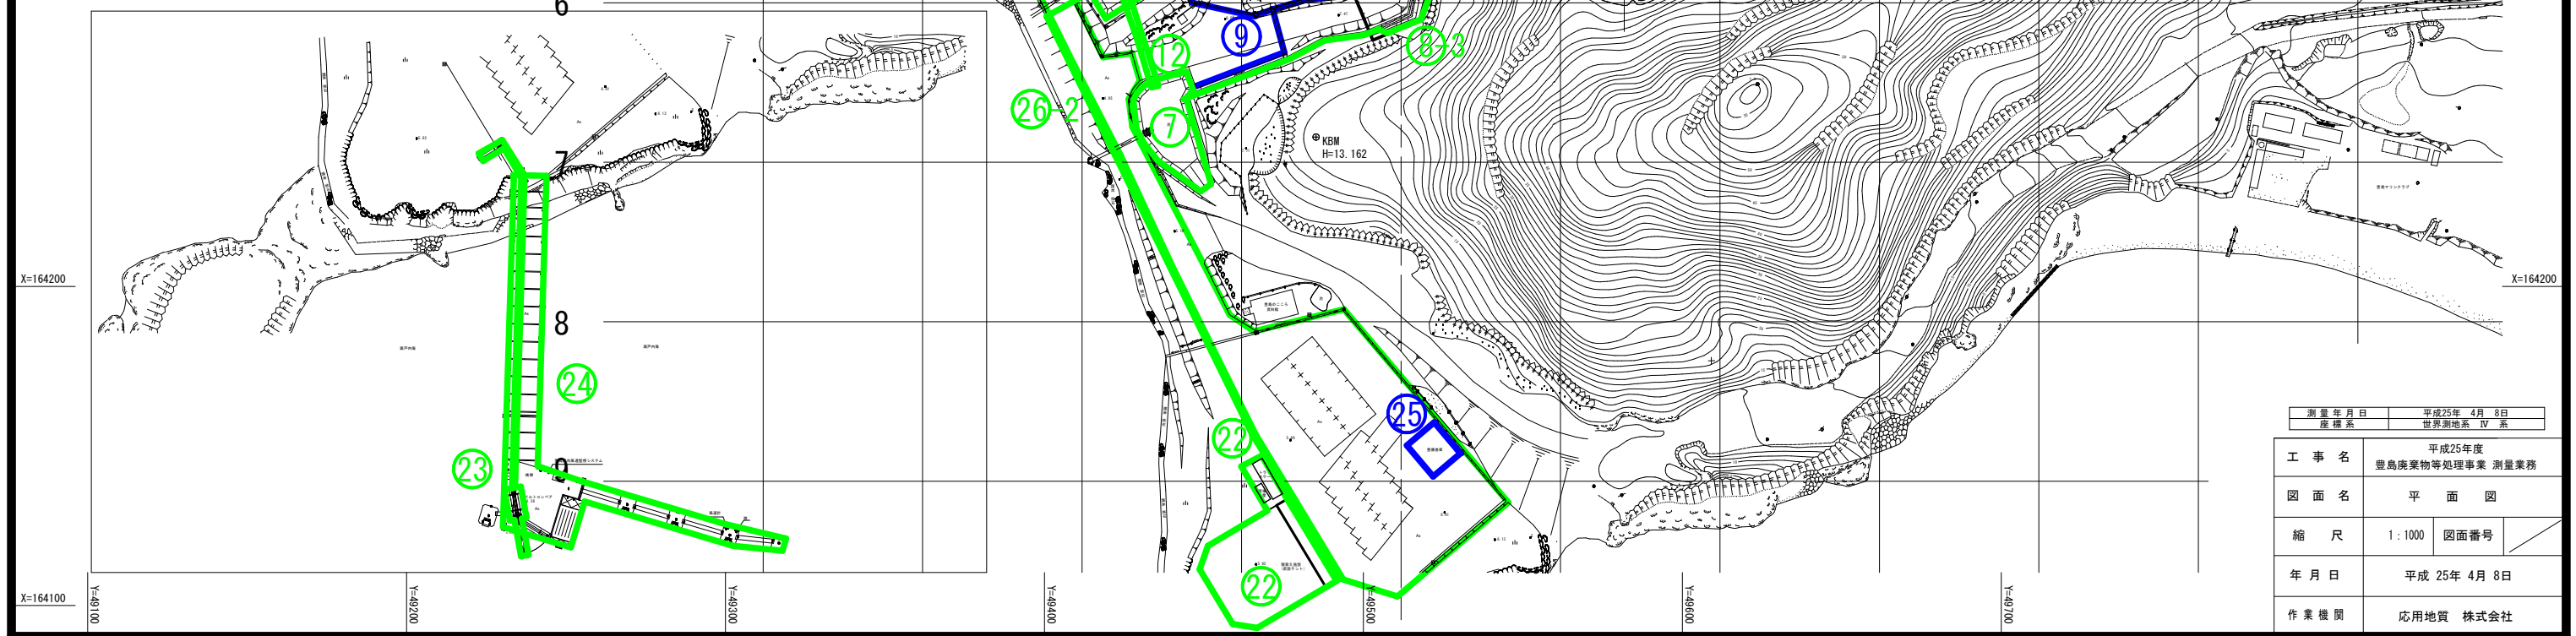
豊島処分地内施設平面図

青文字：第Ⅰ期工事
 緑文字：第Ⅱ期工事

※第Ⅰ期工事から第Ⅱ期工事へ変更したものの
 11-1、11-2、22、23、24

なお、専用栈橋の存置期間の延長に伴い、承水路（同11-1）、承水路下トレンチドレーン（同11-2）、積替え施設（同22）、バルコン（同23）及び栈橋（同24）を第Ⅱ期工事で撤去することとした変更については反映済である。
