豊島事業関連施設の撤去についての
第Ⅱ期工事等に関する報告書

～豊島の高度排水処理施設及び専用棧橋の撤去、遮水機能の解除、処分地の整地等～

令和 5 年 3 月

香川県

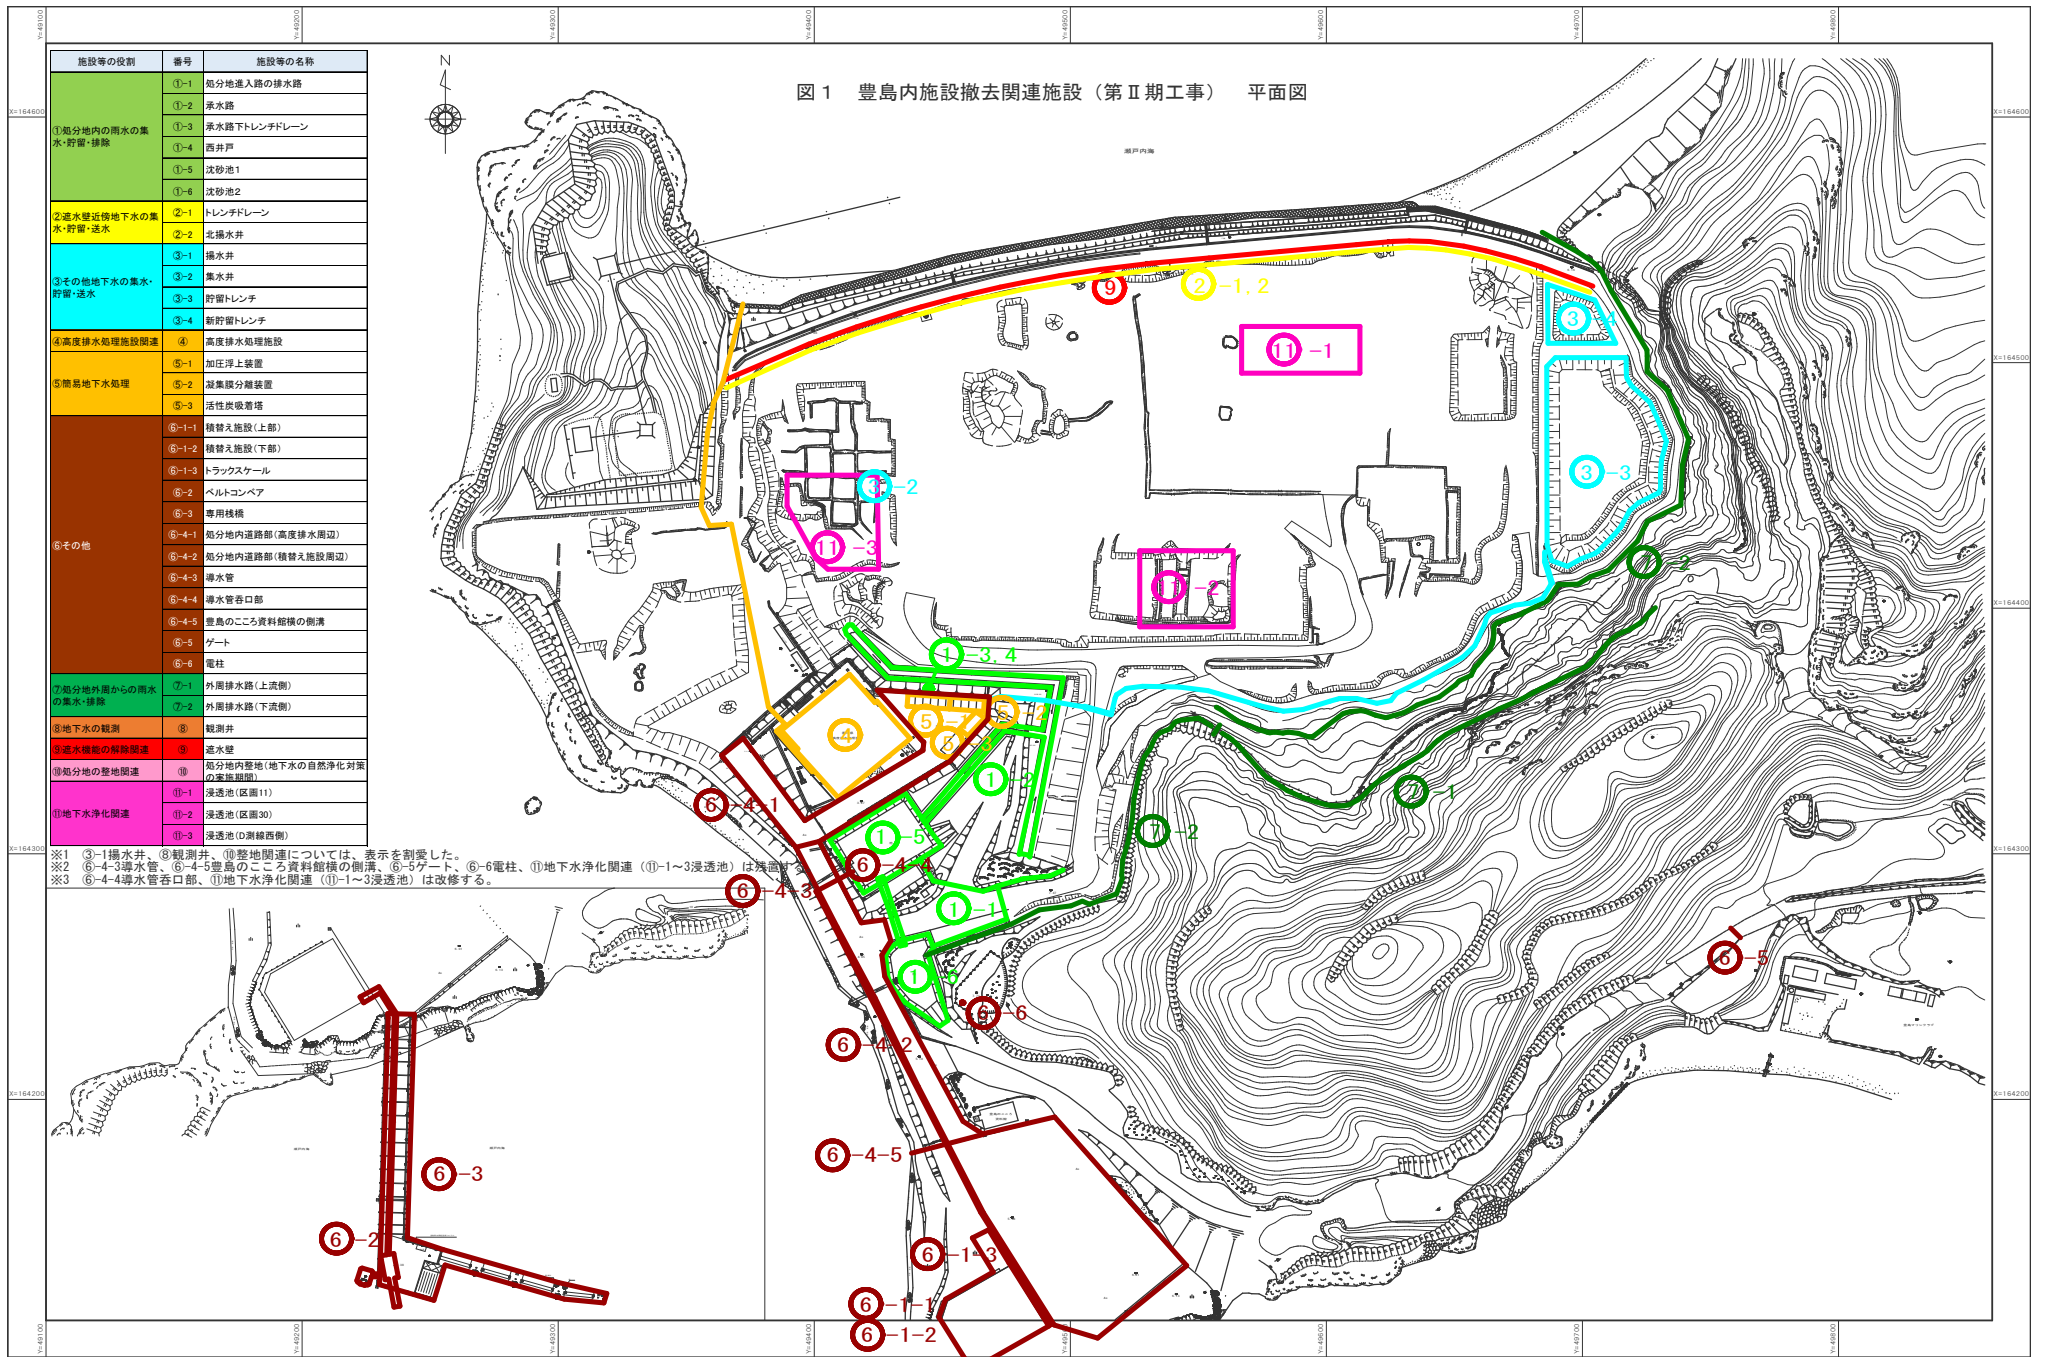
図 I-2 第 II 期工事の撤去対象施設の位置図

第Ⅱ期工事を行うにあたり、同工事の対象施設・設備・装置等について、役割を 10 項目に分類して整理した。撤去対象施設と分類を表 I-2、各施設の位置を図 I-2 に示す。

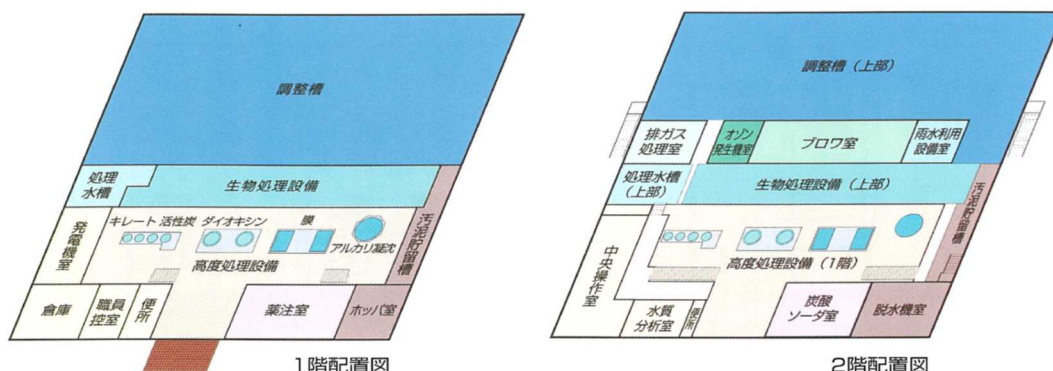
図Ⅲ-2 高度排水処理施設の施設内配置図

項目	内容
主要な設備	原水調整設備、凝集沈殿処理設備、汚泥処理設備等
建築構造物	鉄筋造 2 階建
延べ床面積	997.78m ²

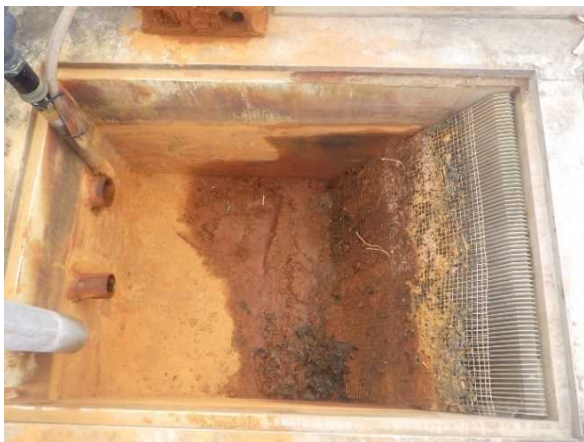
写真Ⅲ-1 高度排水処理施設（沈砂層）洗浄前

代表として、高度排水処理施設（沈砂層）の洗浄前後を写真Ⅲ-1、2に、その他の設備等の洗浄前後や作業状況の写真を参考資料5に示す。

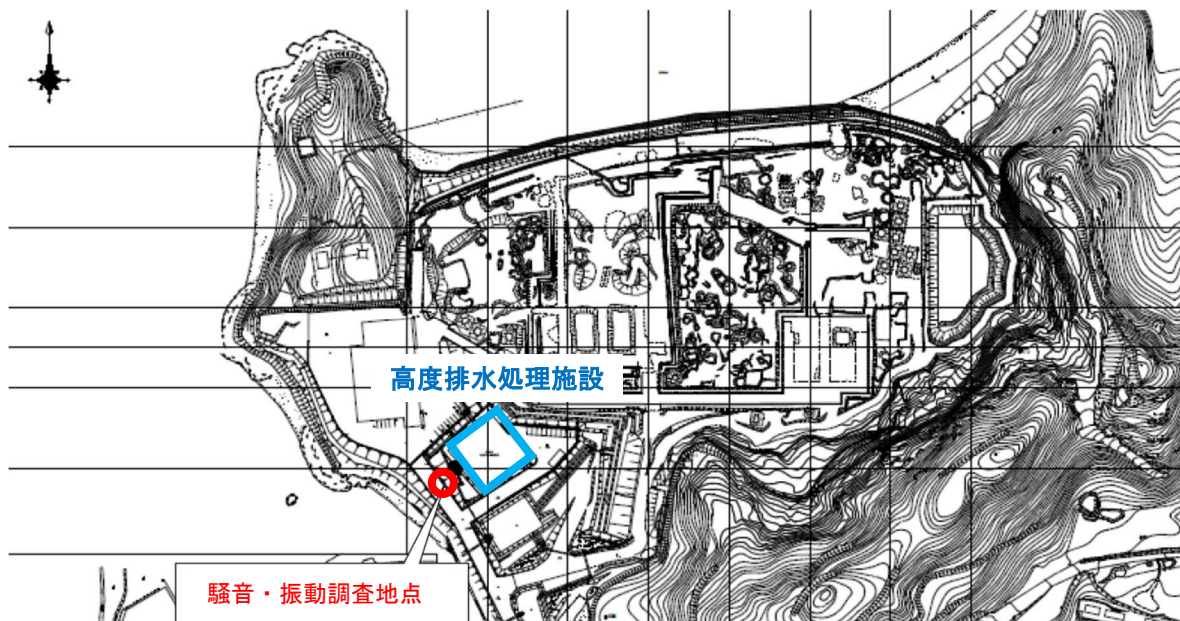
図Ⅲ-4 高度排水処理施設等の解体・撤去等における環境計測の調査地点

環境計測は、施設の解体・撤去等の着手前、実施中及び実施後に行った。調査地点は、解体・撤去箇所の近傍に設定した(図Ⅲ-4)。それぞれの環境測定結果の概要を以下に示す。

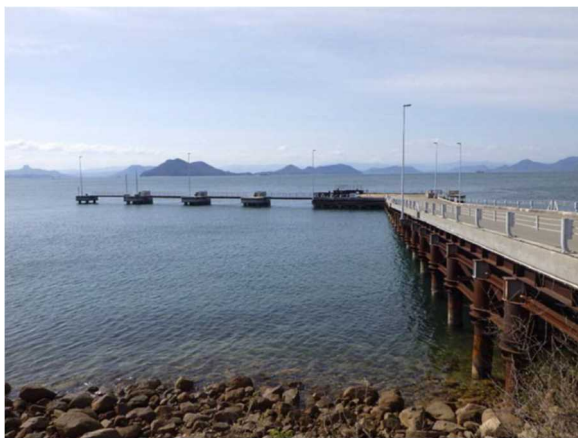
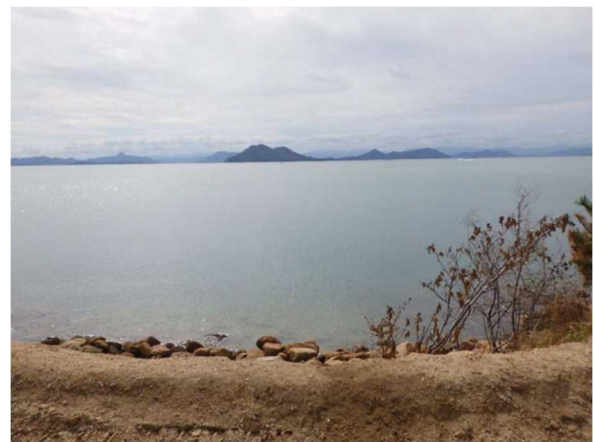
写真V-1 栈橋撤去前（陸側から撮影）

写真V-2 栈橋撤去後（陸側から撮影）

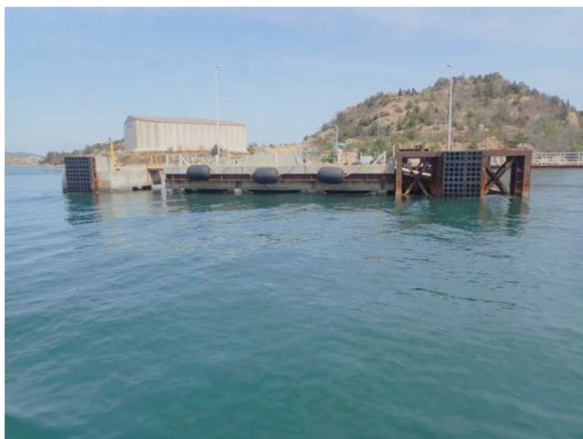
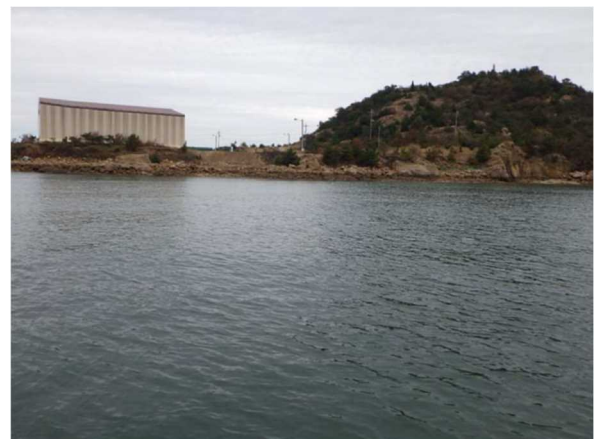
写真V-3 栈橋撤去前（海側から撮影）

写真V-4 栈橋撤去後（海側から撮影）

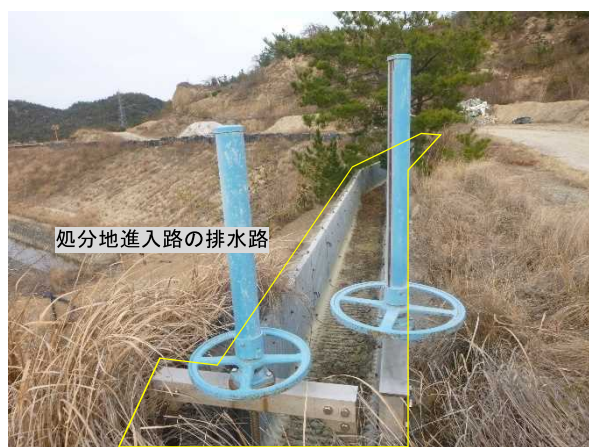
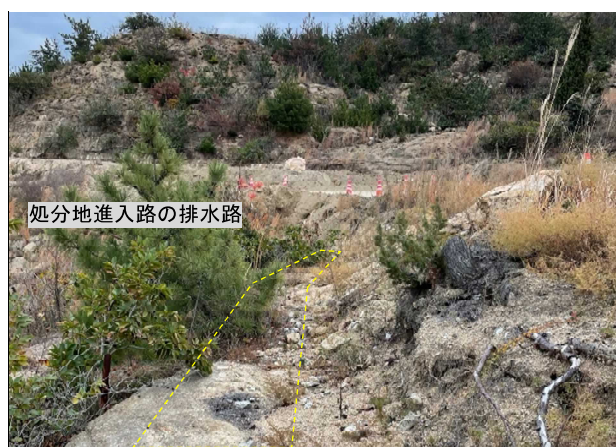
写真Ⅶ-1 処分地進入路の排水路の撤去工事前後の状況

豊島廃棄物等を搬出する運搬車両等のタイヤに付着した有害物質の移動拡散を防止するため、平成 12～13 年度にかけて実施した暫定的な環境保全措置工事において、処分地内に向かう進入路の雨水の排除施設（排水路）を設置した。豊島廃棄物等の島外搬出が完了し、豊島処分地内の地下水が排水基準を達成したことから撤去工事に着手し、令和 3 年 11 月に撤去を完了した。

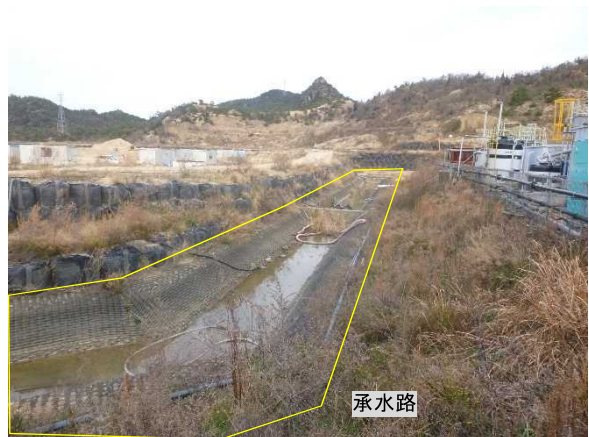
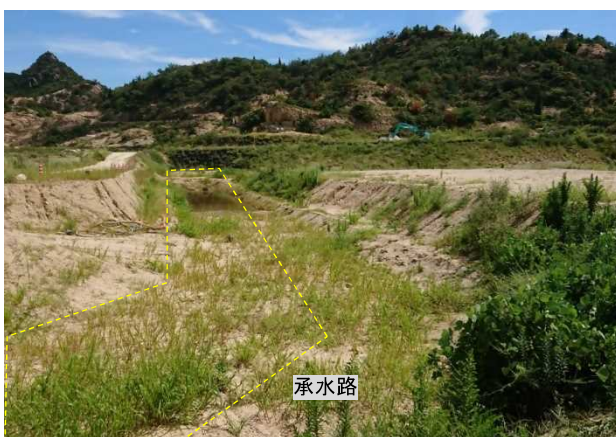
写真Ⅶ-2 承水路の撤去工事前後の状況

豊島処分地の中心部に集積した豊島廃棄物等の表面を覆った遮水シートからの表面雨水や外周からの雨水を集水し、沈砂池 1 に導水するため、平成 12～13 年度にかけて実施した暫定的な環境保全措置工事において、豊島処分地中心部の雨水排除施設（承水路）を設置した。豊島廃棄物等の島外搬出が完了し、豊島処分地内の地下水が排水基準を達成したことから撤去工事に着手し、令和 3 年 11 月に撤去を完了した。

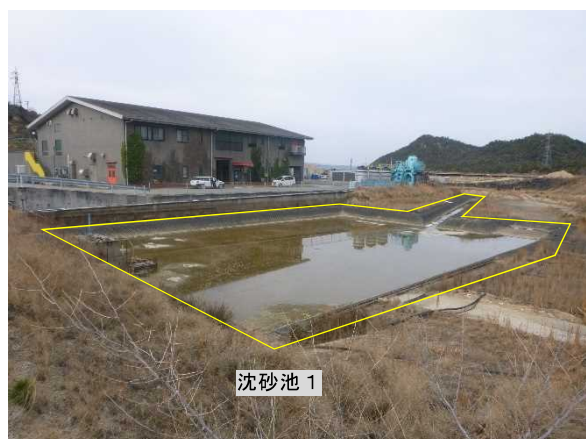
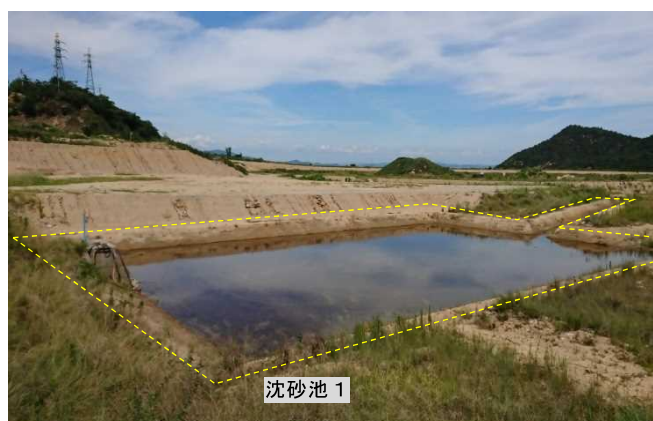
写真Ⅶ-5 沈砂池 1 の撤去工事前後の状況

雨水排除施設から導水した雨水・地下水等の水質を確認するため、平成 12～13 年度にかけて実施した暫定的な環境保全措置工事において、西海岸側に排水する前に一時的に貯留し、計測・監視する施設（沈砂池 1）を設置した。豊島廃棄物等の島外搬出が完了し、豊島処分地内の地下水が排水基準を達成したことから撤去工事に着手し、令和 3 年 11 月に表面を覆うコンクリートマット等の撤去を完了した。

なお、撤去跡の窪地については、処分地内整地関連工事において埋戻し等を行った。

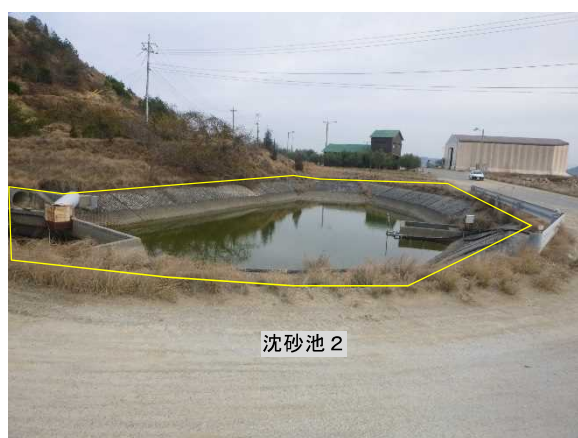
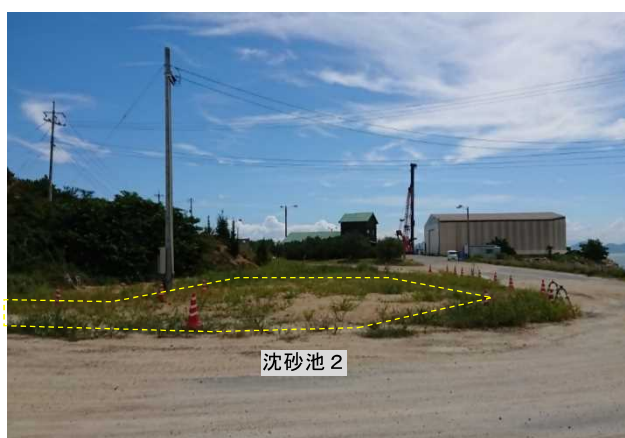
写真Ⅶ-6 沈砂池 2 の撤去工事前後の状況

処分地外周に設置した外周排水路から導水した雨水・地下水等の水質を確認するため、平成 12～13 年度にかけて実施した暫定的な環境保全措置工事において、西海岸側に排水する前に一時的に貯留し、計測・監視する施設（沈砂池 2）を設置した。豊島廃棄物等の島外搬出が完了し、豊島処分地内の地下水が排水基準を達成したことから撤去工事に着手し、令和 3 年 11 月に撤去を完了した。

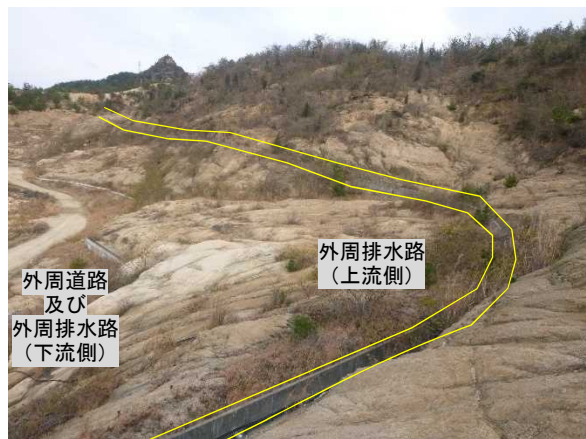
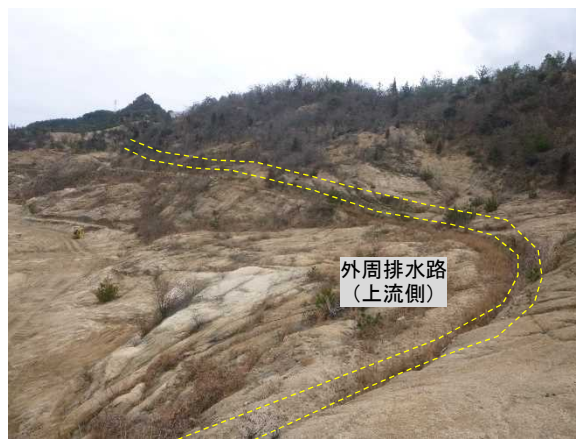
写真Ⅶ-11 外周排水路（上流側）の撤去工事前後の状況

豊島廃棄物等の搬出・処理の進捗にあわせて、豊島処分地外周からの雨水を集水・排除するため、平成 17 年度に設置した。その後、豊島処分地外周からの雨水を排除する必要がなくなったため撤去工事に着手し、令和 3 年 11 月に撤去を完了した。

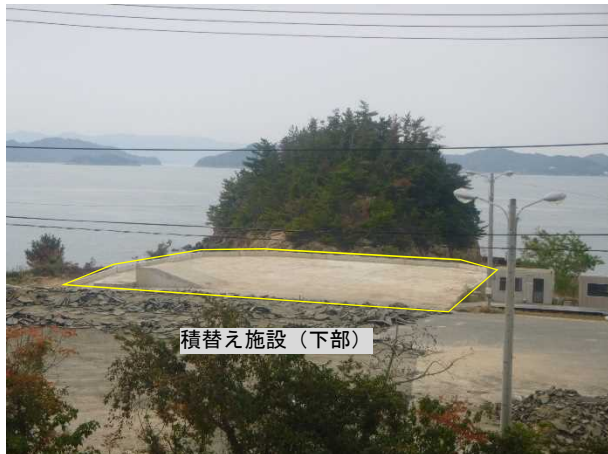
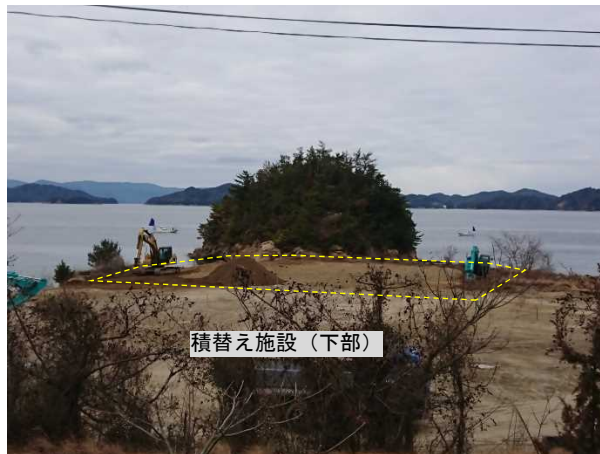
写真Ⅶ-15 積替え施設（下部）の撤去工事前後の状況

豊島処分地内の汚染された土壌等を保管するため、平成 25 年度に設置した。豊島廃棄物等の島外搬出等が完了し、目的を達成したことから撤去工事に着手し、令和 5 年 1 月に撤去を完了した。

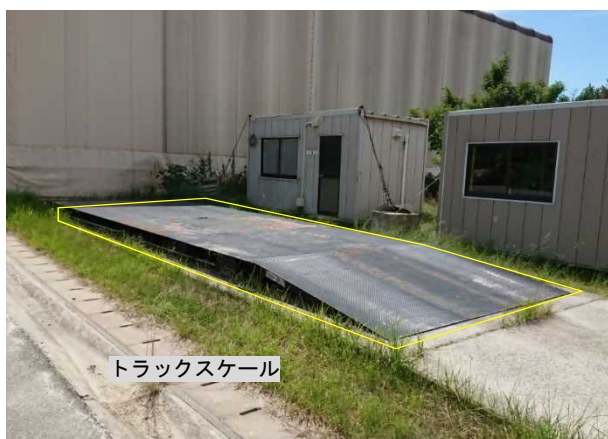
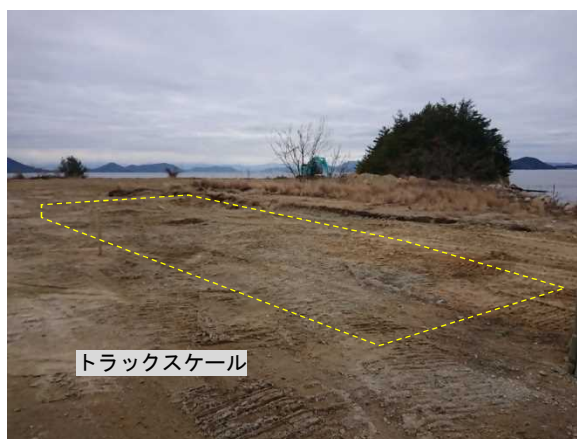
写真Ⅶ-16 トラックスケールの撤去工事前後の状況

豊島廃棄物等を搬出する際にその重量を確認するための計量施設として、平成 24 年度に設置した。豊島廃棄物等の島外搬出等が完了し、目的を達成したことから撤去工事に着手し、令和 5 年 1 月に撤去を完了した。

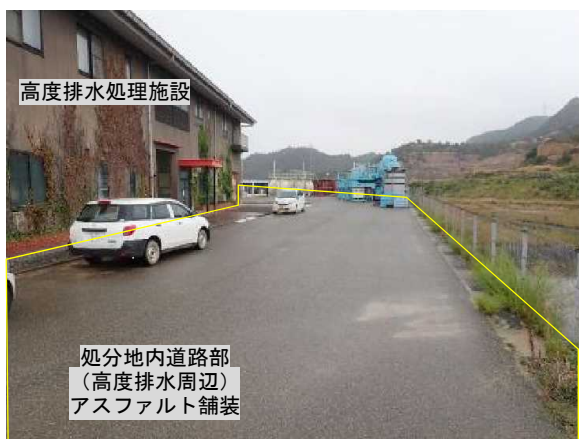
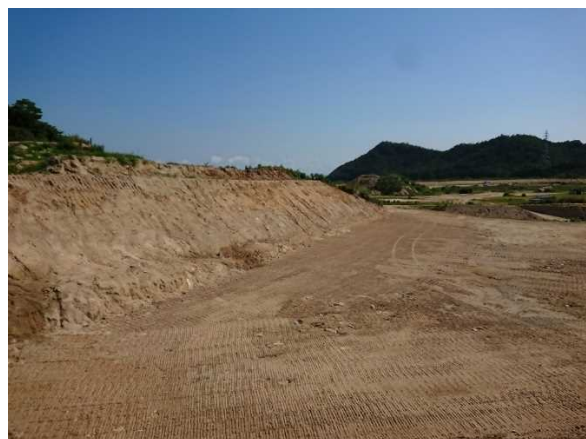
写真Ⅶ-18 処分地内道路部 (高度排水周辺) の撤去工事前後の状況

豊島廃棄物等を搬出する運搬車両等の移動の円滑化や待機場所を確保するため、平成 14 年度に実施した西海岸側の造成工事の一部として設置した。豊島廃棄物等の島外搬出等が完了し、目的を達成したことから、高度排水処理施設及び関連施設の撤去にあわせて撤去工事に着手し、令和 4 年 5 月に撤去を完了した。

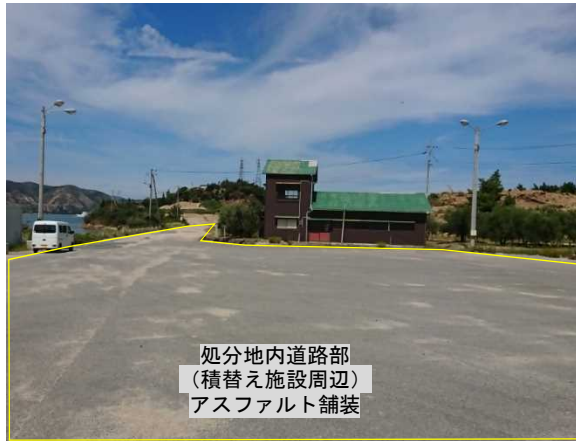
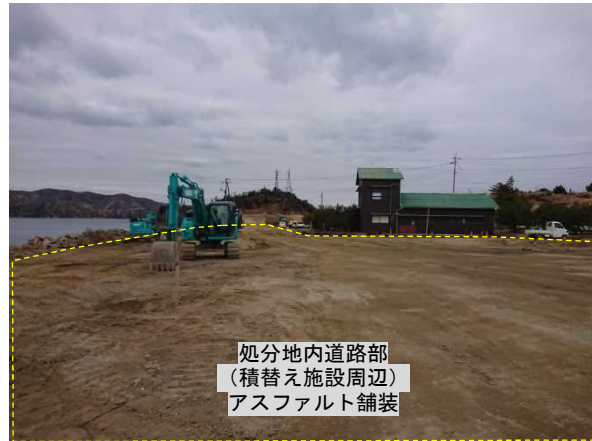
写真Ⅶ-19 処分地内道路部 (積替え施設周辺) の撤去工事前後の状況

豊島廃棄物等を搬出する運搬車両等の移動の円滑化や待機場所を確保するため、平成 14 年度に実施した西海岸側の造成工事の一部として設置した。豊島廃棄物等の島外搬出等が完了し、目的を達成したことから、他の施設の撤去や処分地内の整地の実施時期にあわせて撤去工事に着手し、令和 5 年 1 月に撤去を完了した。
