第1回 遮水機能の解除に係る工法等の検討WG（現地視察）

I. 現地視察資料

遮水機能の解除に係る工法等の検討 WG の位置付け

豊島処分地における遮水壁の打設状況等

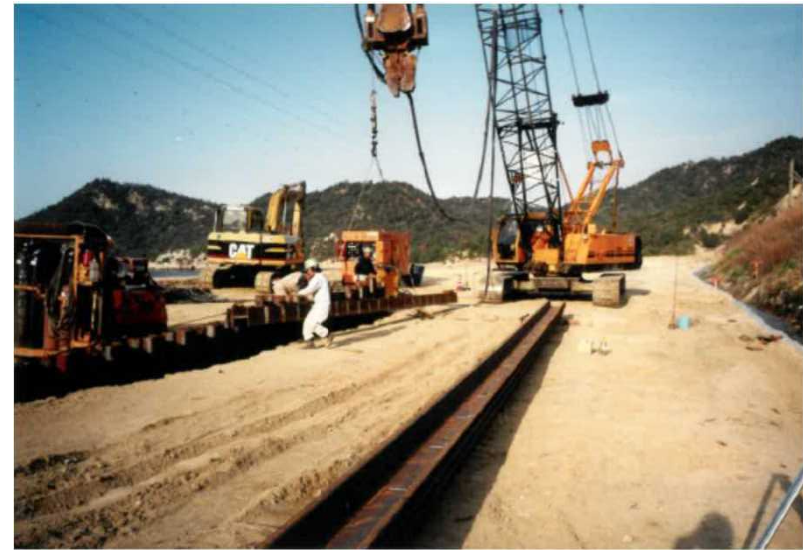
バイブロハンマによる打設状況【H12暫定的な環境保全措置工事（第1工区）】

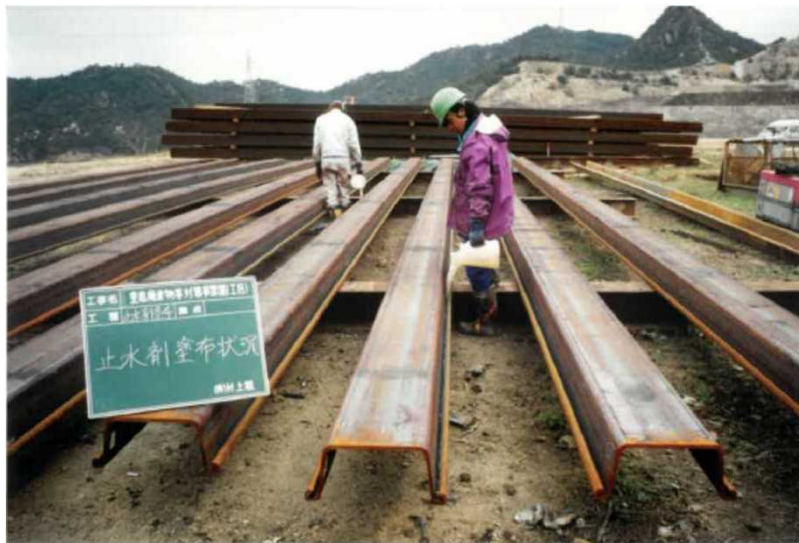
鋼矢板への止水材塗布状況【H12暫定的な環境保全措置工事（第1工区）】

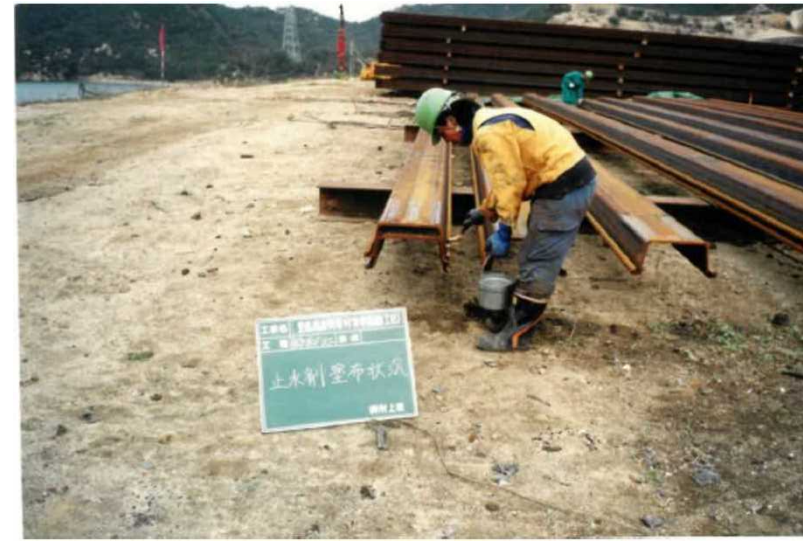
鋼矢板への止水材塗布状況【H12暫定的な環境保全措置工事（第1工区）】

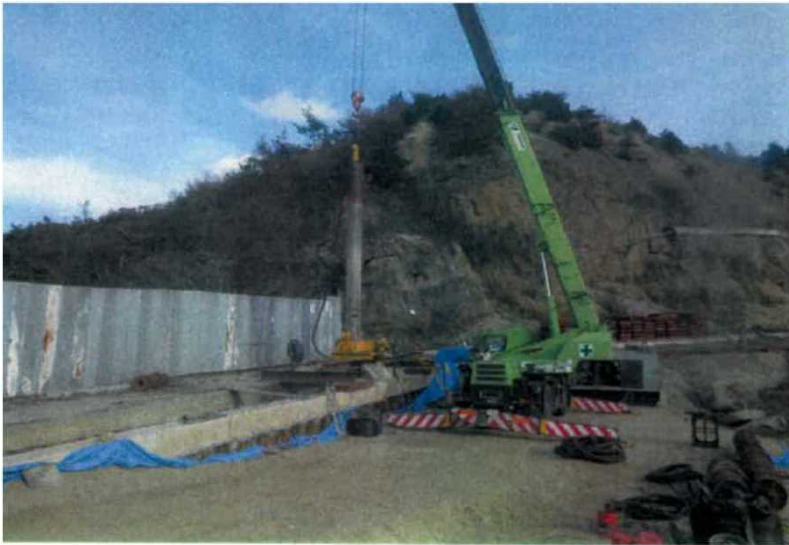
ダウンザホールハンマによる先行掘削状況【H27北海岸トレンチドレーン撤去及び仮設矢板設置工事（第1工区）】

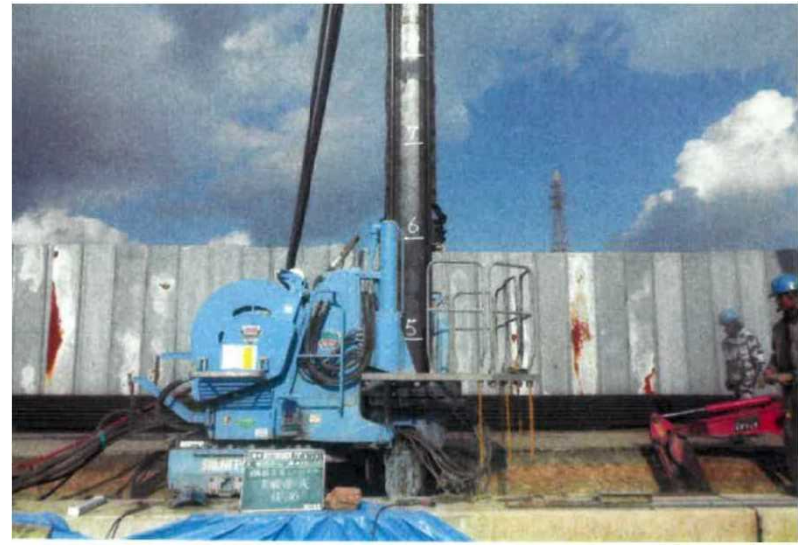
クラッシュバイラーによる圧入状況【H27北海岸トレンチドレーン撤去及び仮設矢板設置工事（第1工区）】

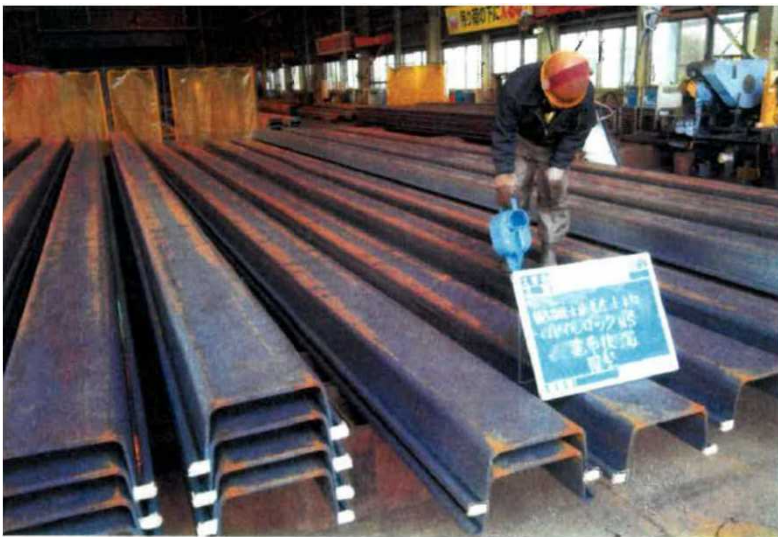
鋼矢板への止水材塗布状況【H27北海岸トレンチドレーン撤去及び仮設矢板設置工事（第1工区）】

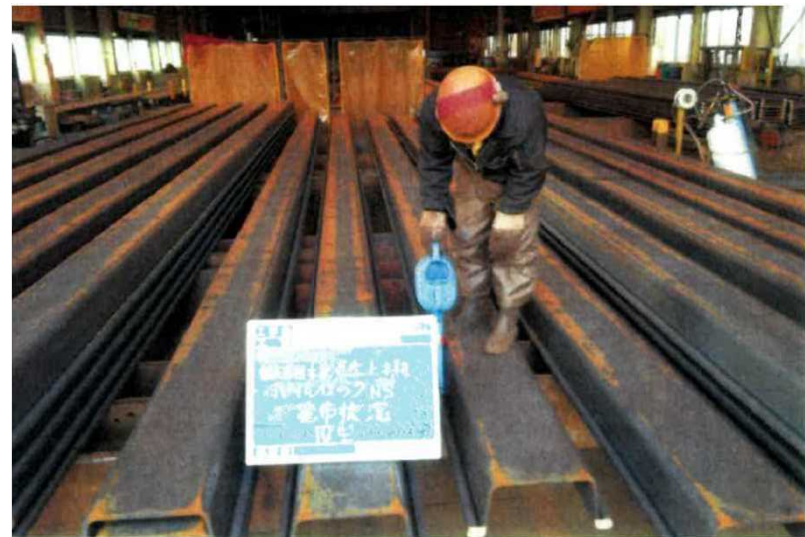
鋼矢板への止水材塗布状況【H27北海岸トレンチドレーン撤去及び仮設矢板設置工事（第1工区）】

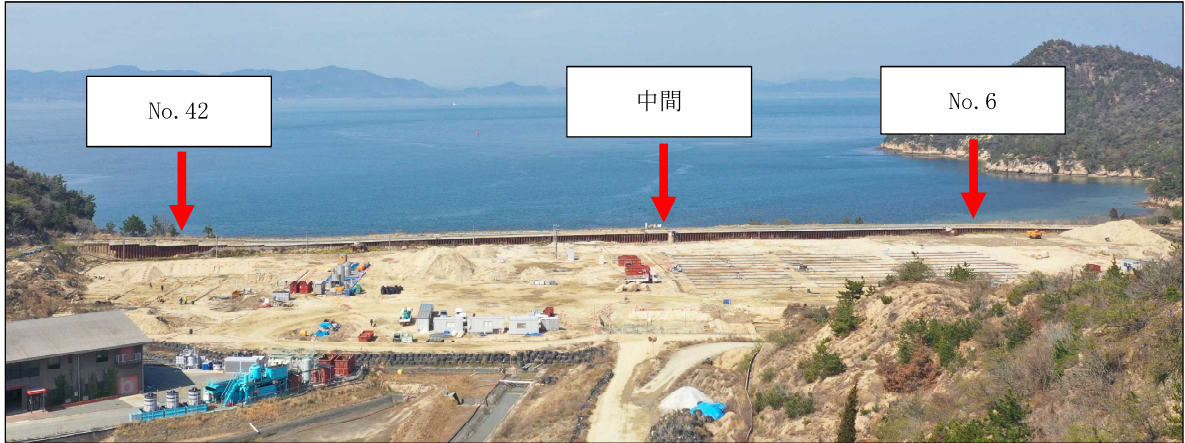
図 1 測定箇所図

遮水壁（鋼矢板）については、R2.3 に肉厚測定を実施している。表面に錆は見られるものの測定の結果、著しく腐食している箇所はなく全体的に健全であると考えられる。

調査位置を図 1、測定結果を表 1 に示す。

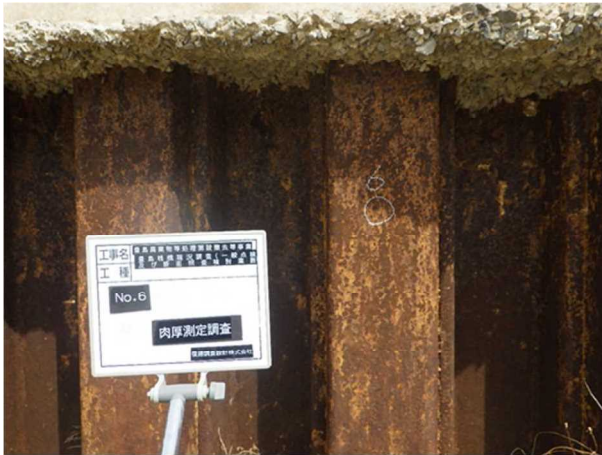
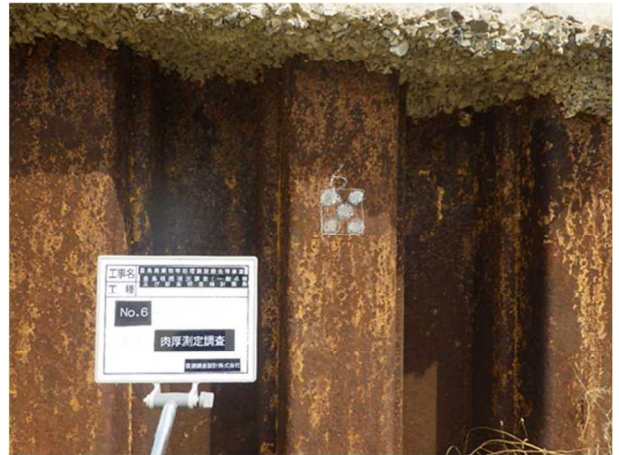
写真 1 肉厚測定箇所-研磨前 (No. 6)

写真 2 肉厚測定箇所-研磨後 (No. 6)

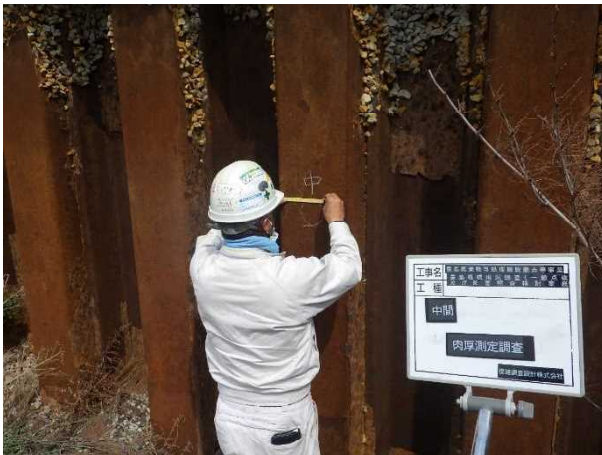
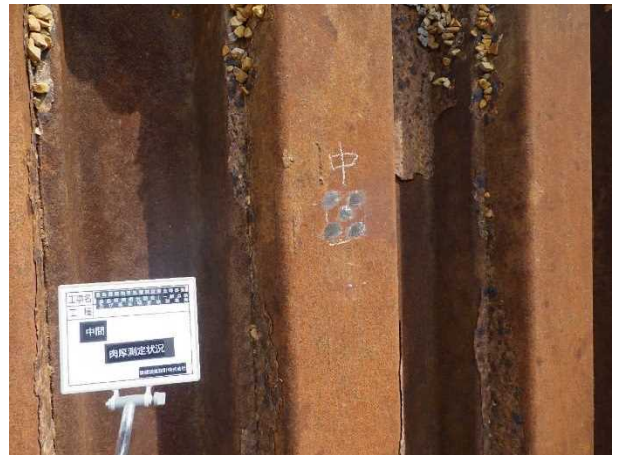
写真 3 肉厚測定箇所-研磨前 (中間)

写真 4 肉厚測定箇所-研磨後 (中間)

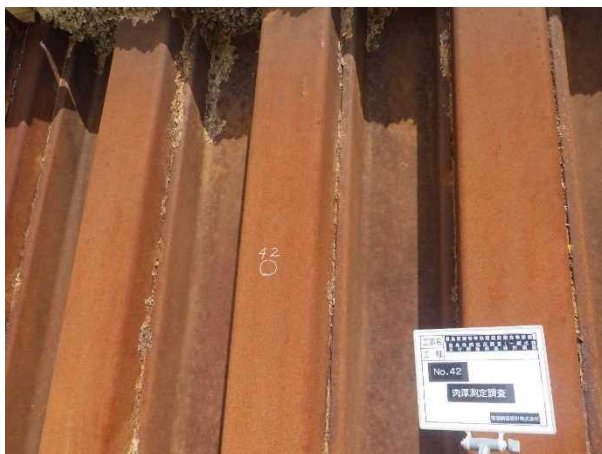
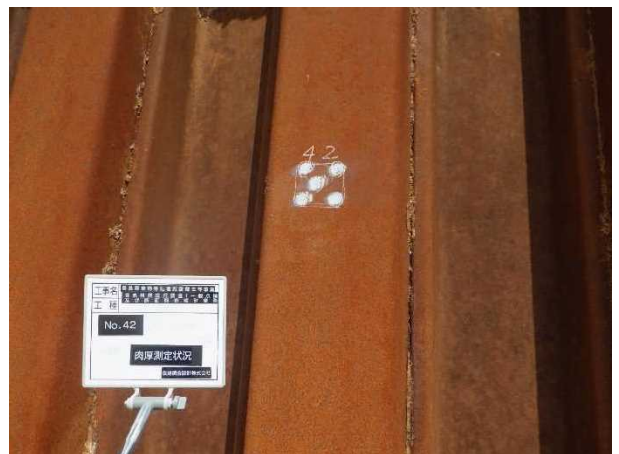
写真 5 肉厚測定箇所-研磨前 (No. 42)

写真 6 肉厚測定箇所-研磨後 (No. 42)

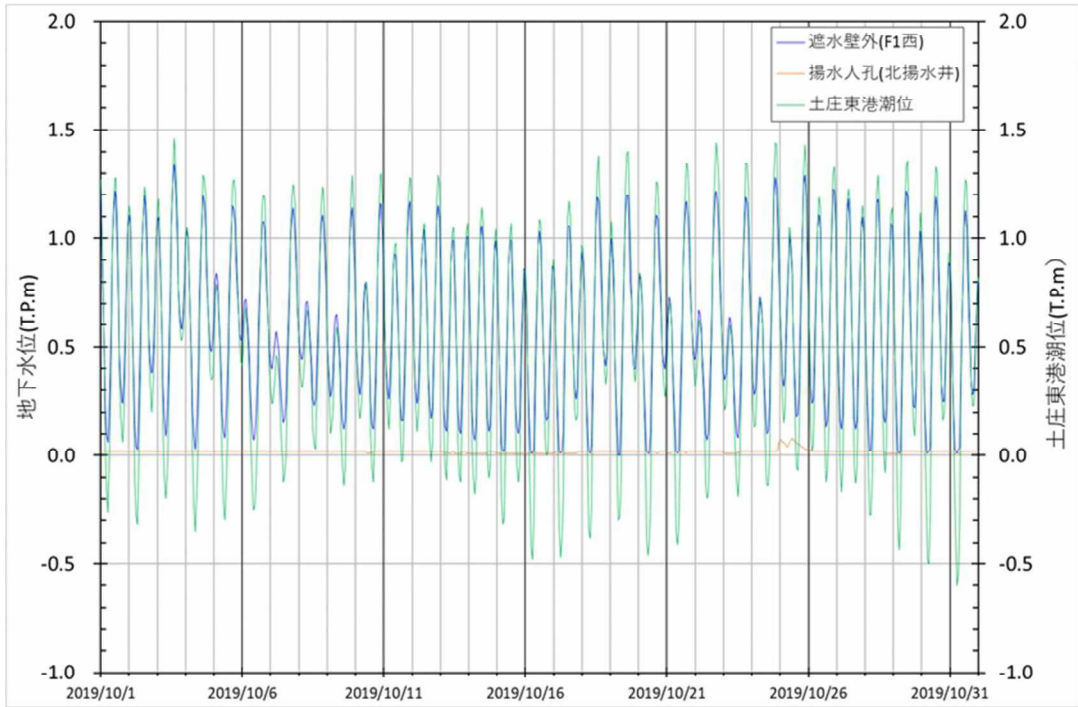
図 2-5 地下水水位及び潮位の経時変化図（時間単位）
（水第11回Ⅱ/4 図2-2の再掲）

整理したデータを水収支モデルの構築に用いた。整理結果の一部として、地下水位観測井の位置図※を図 2-1、図 2-2 に、その観測データ※を図 2-3 に、地下水位の変動状況及び分布※を図 2-4～7 に示す。
