## 第2回豊島事業関連施設の撤去等検討会次第

## 平成29年度に実施あるいは検討する撤去工事等の概況

豊島中間保管・梱包施設及び特殊前処理物処理施設並びに  
直島中間処理施設の撤去等の実施状況（その2）

豊島の間保管・梱包施設及び特殊前処理物処理施設並びに  
直島の間処理施設の撤去等に係る環境計測結果

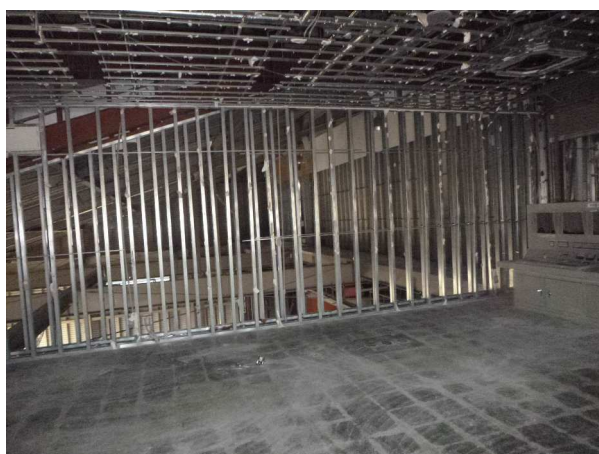
①内装解体後（操作室付近）H29. 12. 6

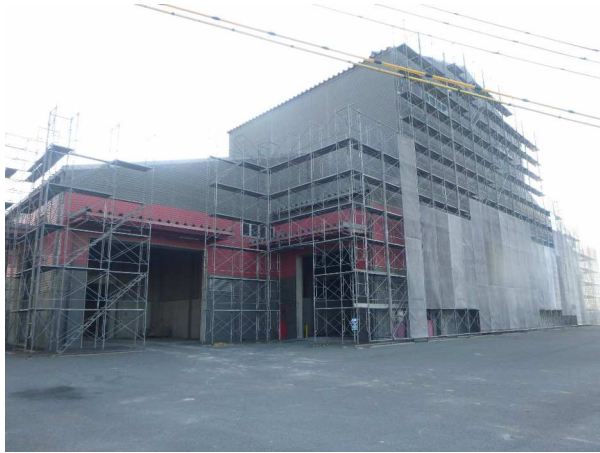
③外装解体の開始時（北西側から）H29. 12. 6

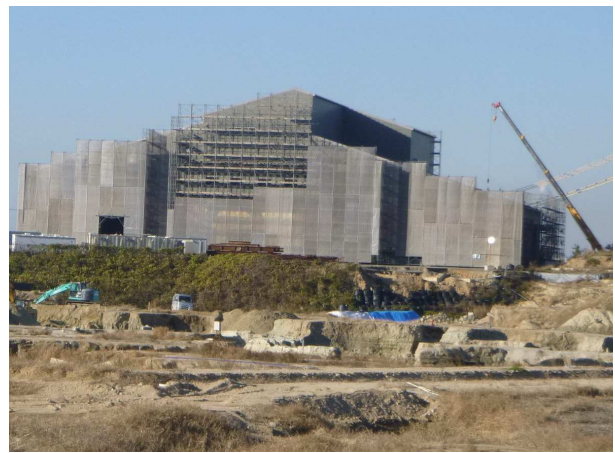
④外装解体の開始時（東側から）H29. 12. 6

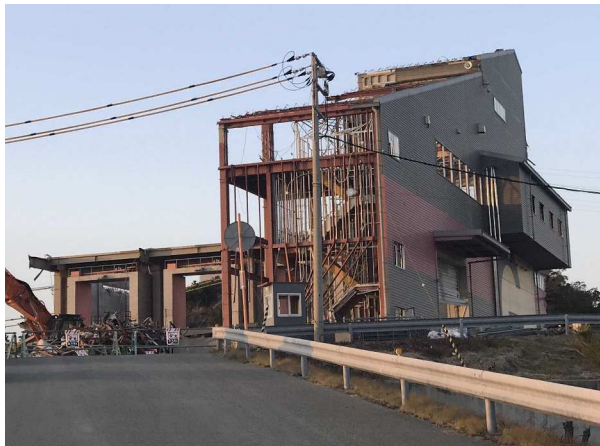
⑤外装解体中（南側から）H29. 12. 26

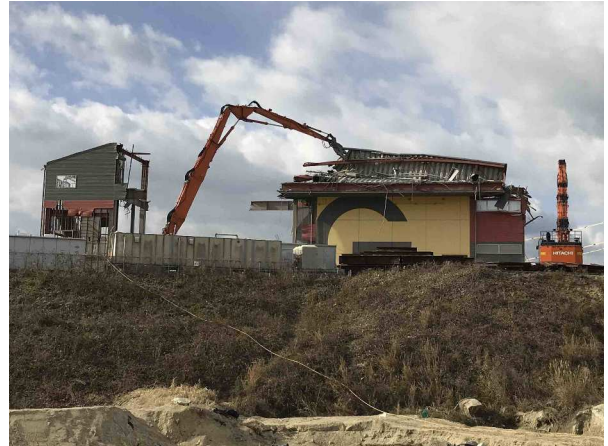
⑥外装解体中（東側から）H29. 12. 27

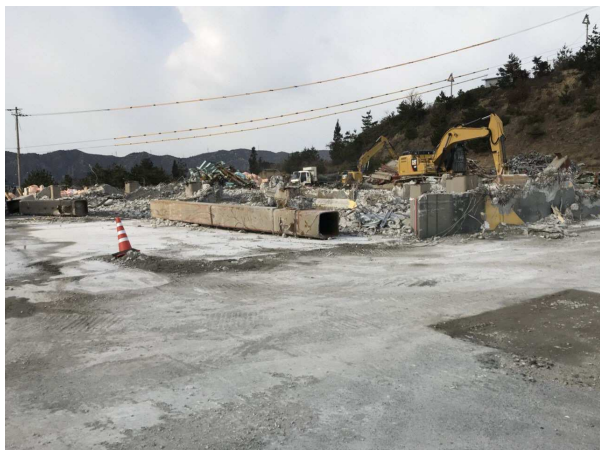
⑦躯体解体中（南東側から）H30. 1. 9  
写真 1（続き） 豊島中間保管・梱包施設及び特殊前処理物処理施設の解体撤去工事の状況

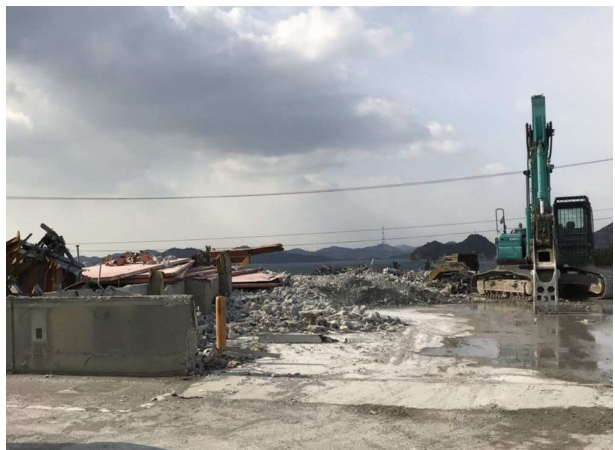
⑧躯体解体中（東側から）H30. 1. 9

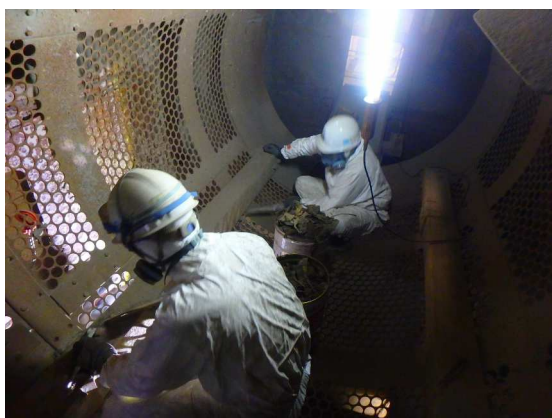
①可燃物粒度選別機の除去作業

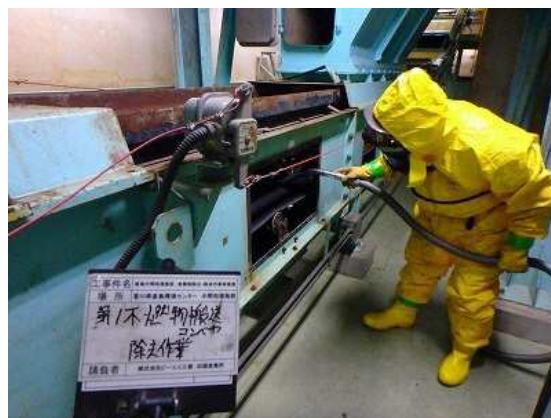
②第1不燃搬送コンベヤの除去作業

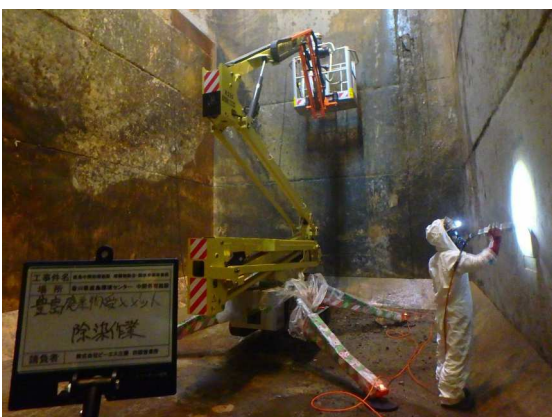
③ピットの除染作業

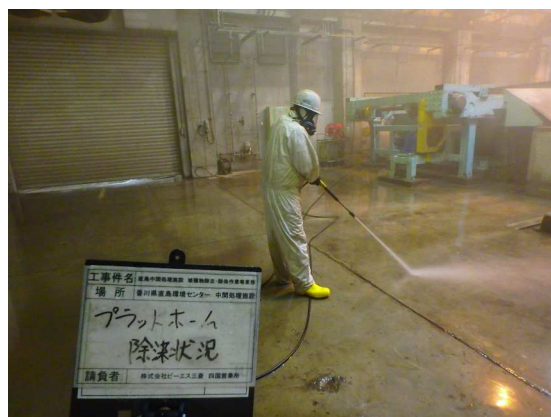
④建築構造物（床）の清掃作業

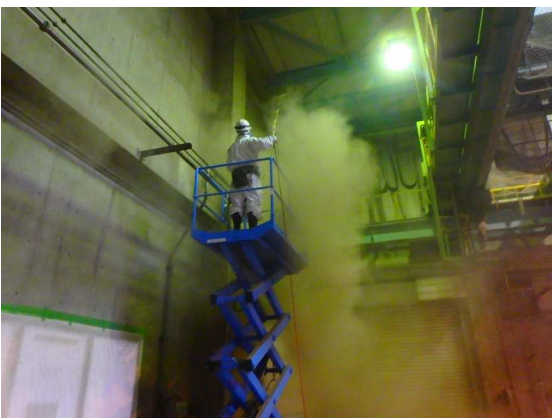
⑤建築構造物（梁・天井）の清掃作業

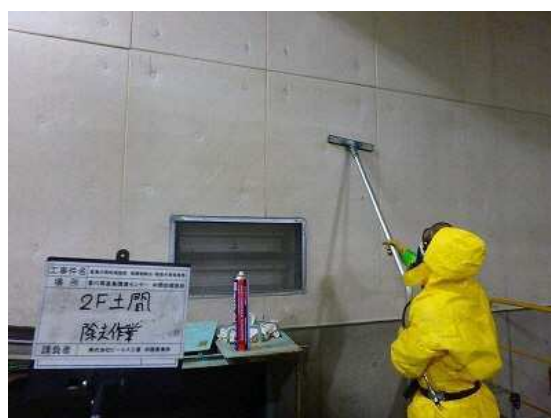
⑥建築構造物（壁）の清掃作業

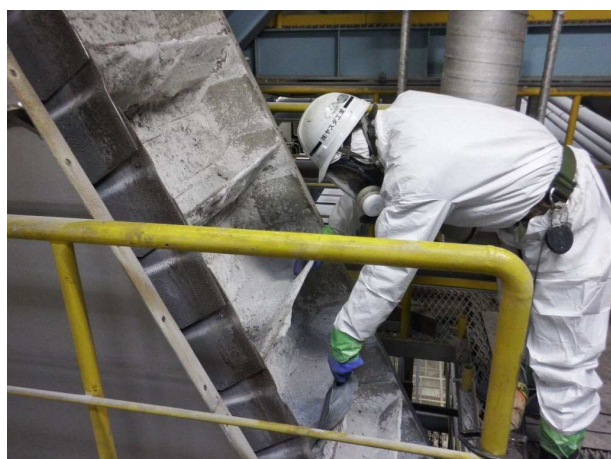
①投入コンベヤの除去作業

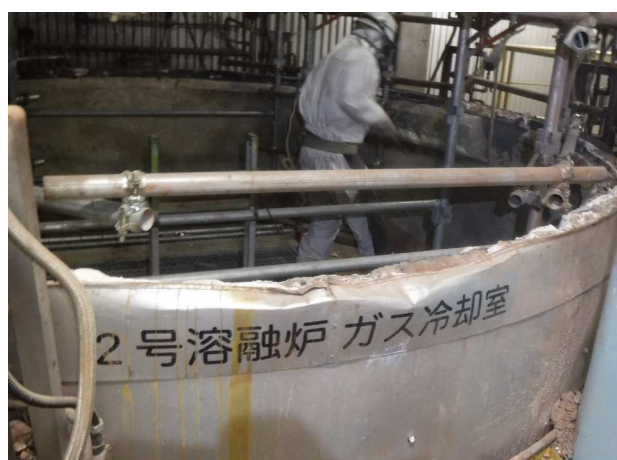
③溶融炉ガス冷却室の耐火物の除去作業

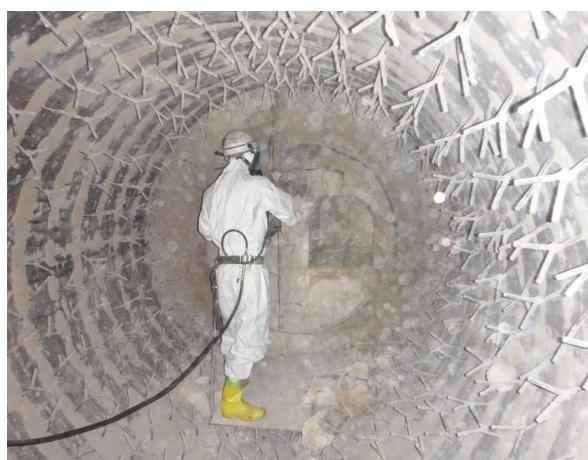
④ロータリーキルンの耐火物の除去作業

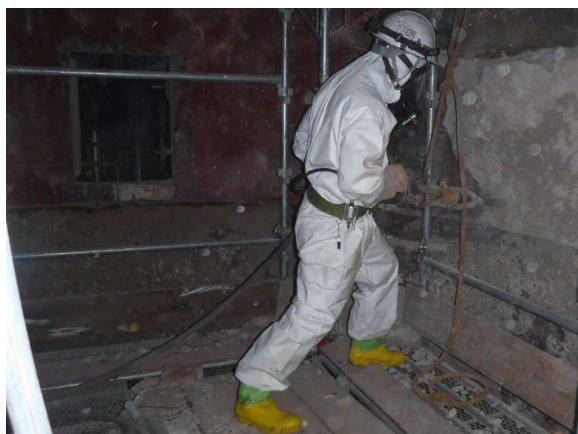
①レベル3の保護具の着用

これらの測定結果を踏まえ、「廃棄物焼却施設関連作業におけるダイオキシン類ばく露防止要綱」（以下「要綱」という。）及び撤去等の基本方針等に基づき、作業環境対策として安全側をとって作業場全てを第3管理区域とし、作業従事者にはレベル3の保護具を着用させるとともに、管理区域内はミスト等で散水を行い、湿潤状態を確保して、粉じんの飛散を抑制させている。

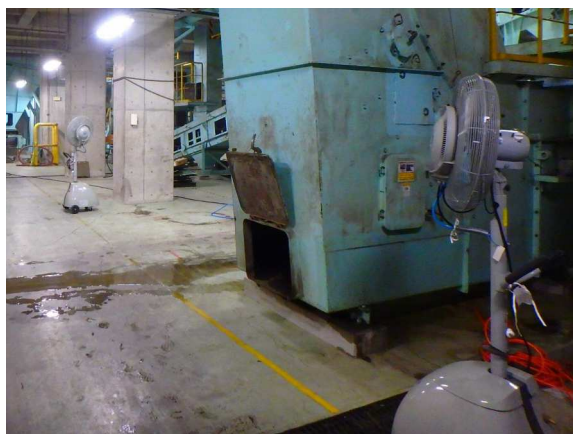
②ミストファンを用いた管理区域内の湿潤化

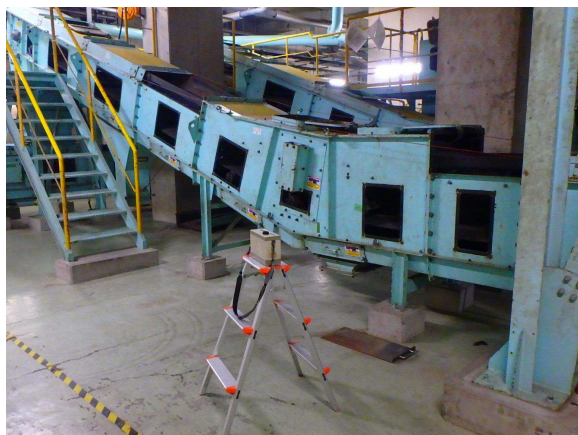
③デジタル粉じん計の設置（前処理側）

さらに、要綱に基づく対応として、デジタル粉じん計を設置して測定項目との相関を把握し、管理区域の決定に用いるとともに、迅速な管理区域内の空気中のダイオキシン類濃度等の確認に活用している。作業環境対策の状況を写真4に示す。

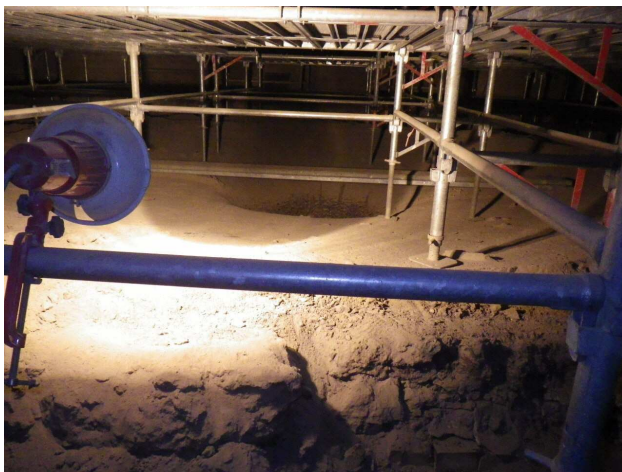
溶融炉の除去・除染作業については、豊島事業関連施設の撤去等検討会委員のご了承を得た「堆積物の除去・除染実施計画」に基づき、溶融炉内に入って人力によるはつり作業を10月中旬から実施していたが、溶融メタルが多く残留（2炉合計約43 m<sup>3</sup>、約280 t）していた。メタルの残留箇所を図1に、溶融炉内の状況を写真6に示す。

①溶融メタル（全体）

この溶融メタルは、廃棄物等の溶融処理に伴い生じた重金属が長年にわたって溶融炉内に堆積したものであり、非常に大きく、重く、厚みがあり、非常に硬いため、人力によるはつり作業では全く除去できない。さらに、溶融メタルの下部には耐火物等が残されていることから、「設備等の配置等により除去・除染作業が十分に行えない場合は、除去・除染作業が実施できるよう結合の解除又は切断、解体等により対応するものとする」という「Ⅲ.2 堆積物の除去・除染作業ガイドライン」に従い、重機を使用し、溶融炉を解体しながら除去・除染作業を実施するものとする。

このため、重機の使用に伴い粉じんが再度飛散し周辺施設に再除染の必要性が生じることや、作業従事者の安全確保の面などを考慮し、撤去等検討会の各委員のご了承を得たうえで「堆積物の除去・除染実施計画」の一部を変更済みであり、今後、除去・除染作業の中で溶融メタル及びその下部の耐火物等の除去についても対応することとしている。

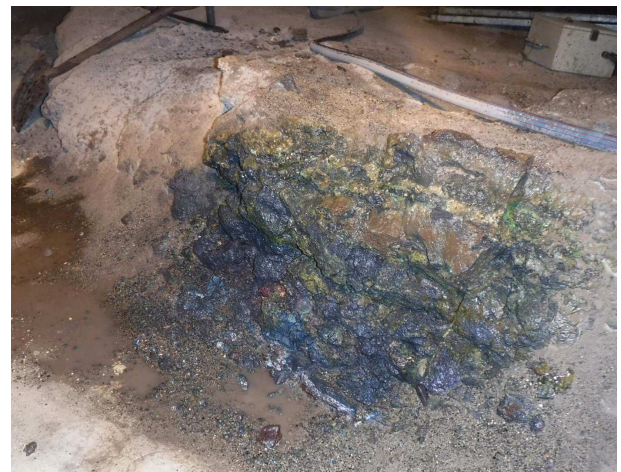
②溶融メタル（外周部）
