水質測定結果の概要

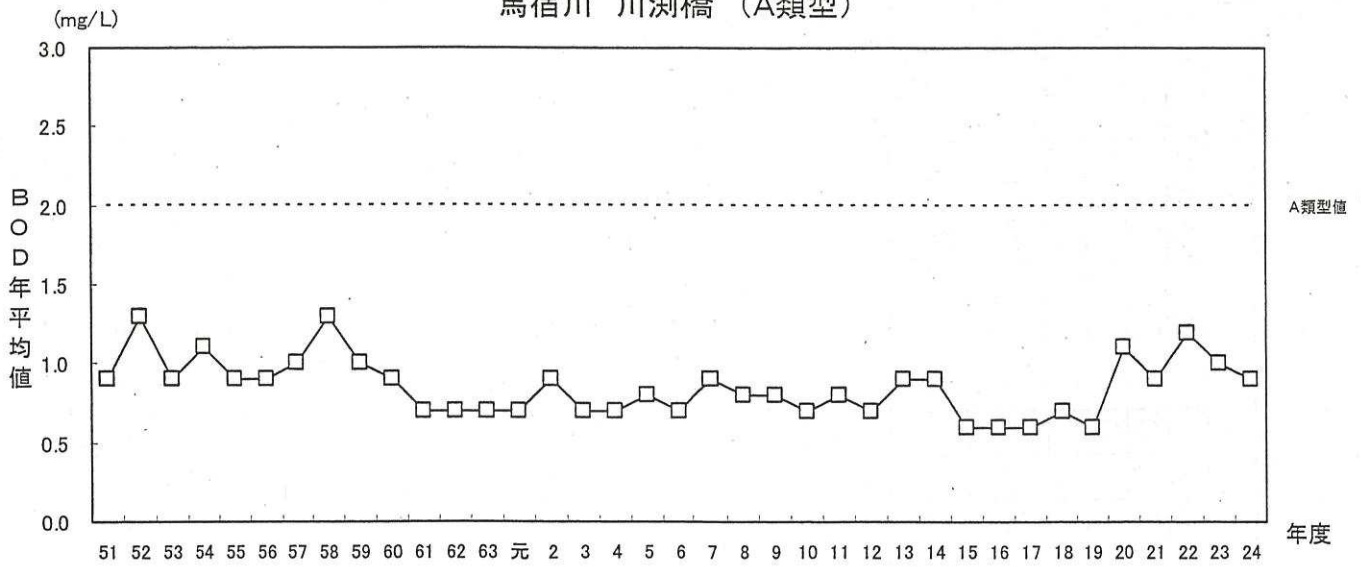
馬宿川 川渚橋 (A類型)

BOD が環境基準を達成している水域は、7 水域中、馬宿川、湊川、与田川、番屋川及び津田川の 5 水域である。また、環境基準が達成されなかった水域は、弁天川及び鴨部川の 2 水域である。

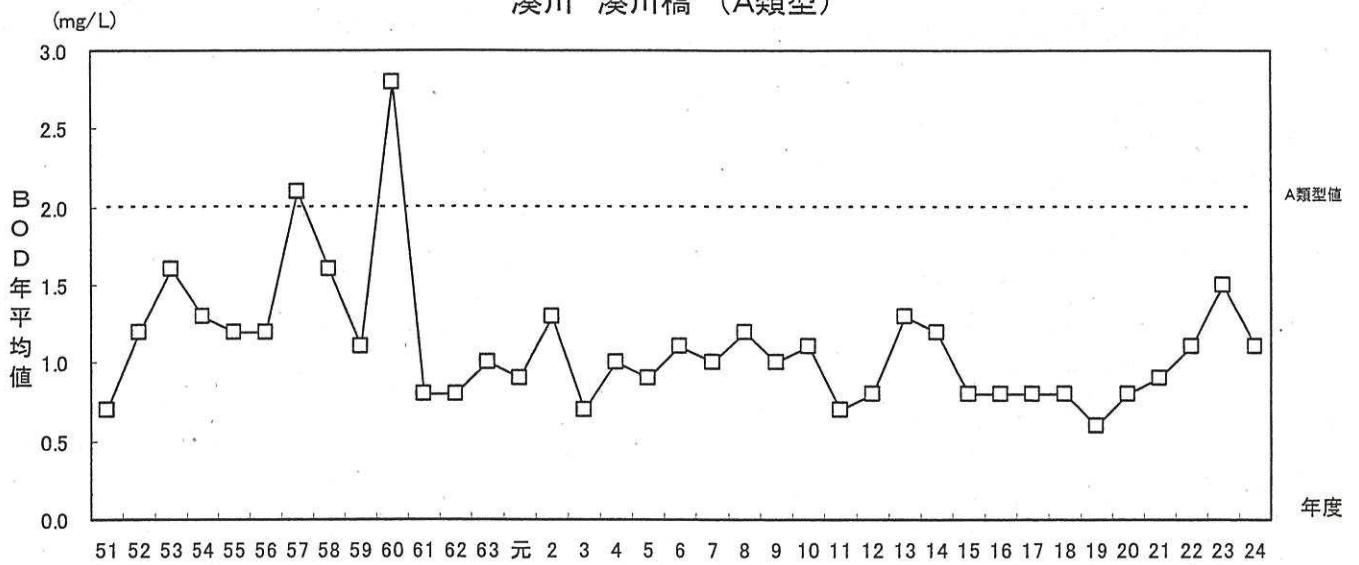
湊川 湊川橋 (A類型)

BOD 年平均値を前年度と比較すると、湊川でやや改善、その他の地点でほぼ横ばいとなっている。

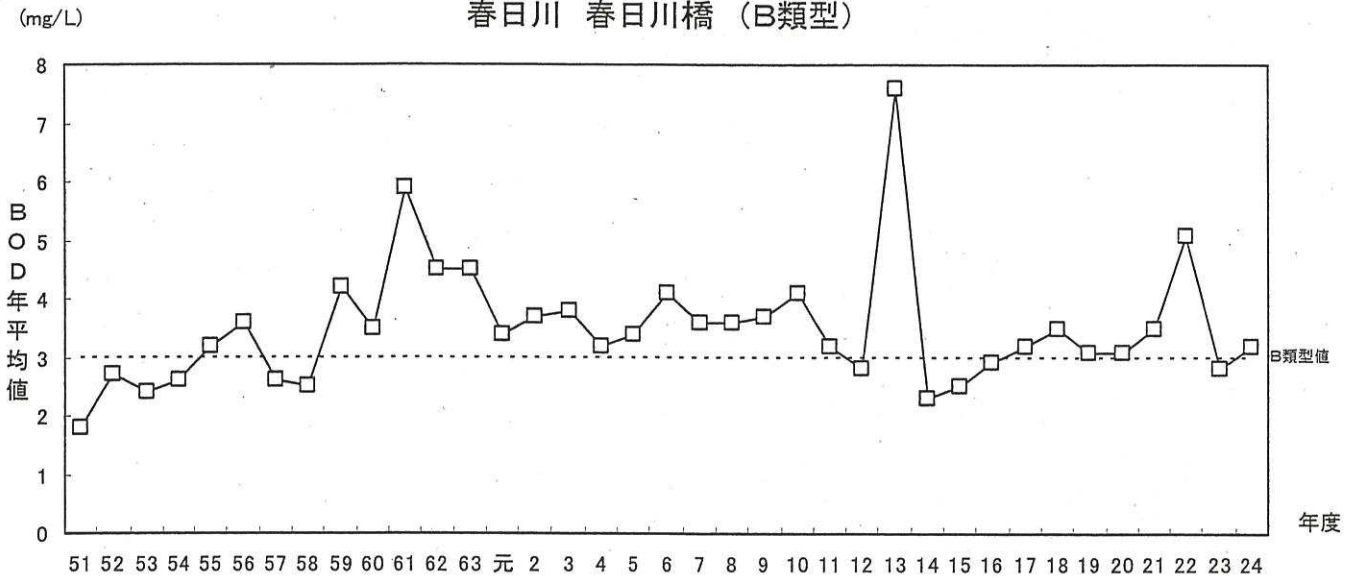
春日川 春日川橋 (B類型)

BOD が環境基準を達成している水域は、12 水域中、牟礼川、相引川、詰田川、御坊川、柚場川、摺鉢谷川、香東川上流及び香東川下流の 8 水域である。また、環境基準が達成されなかった水域は、春日川、新川、本津川上流及び本津川下流の 4 水域である。

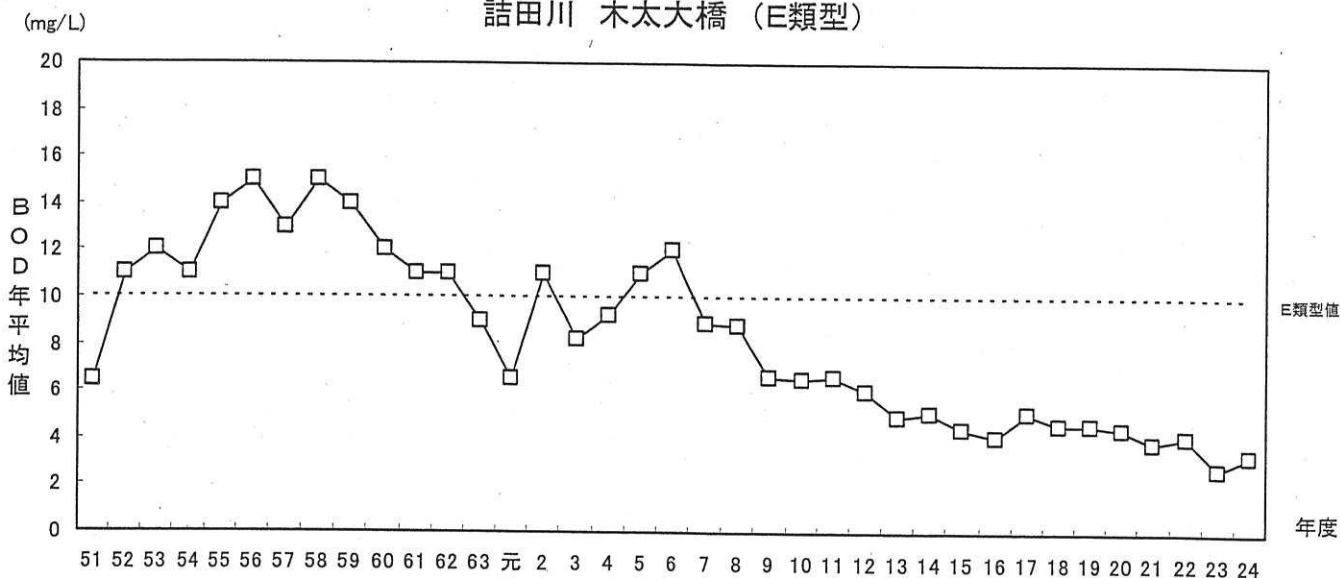
詰田川 木太大橋 (E類型)

BOD 年平均値を前年度と比較すると、香東川下流で悪化、詰田川、香東川上流でやや悪化、その他の地点で横ばいとなっている。

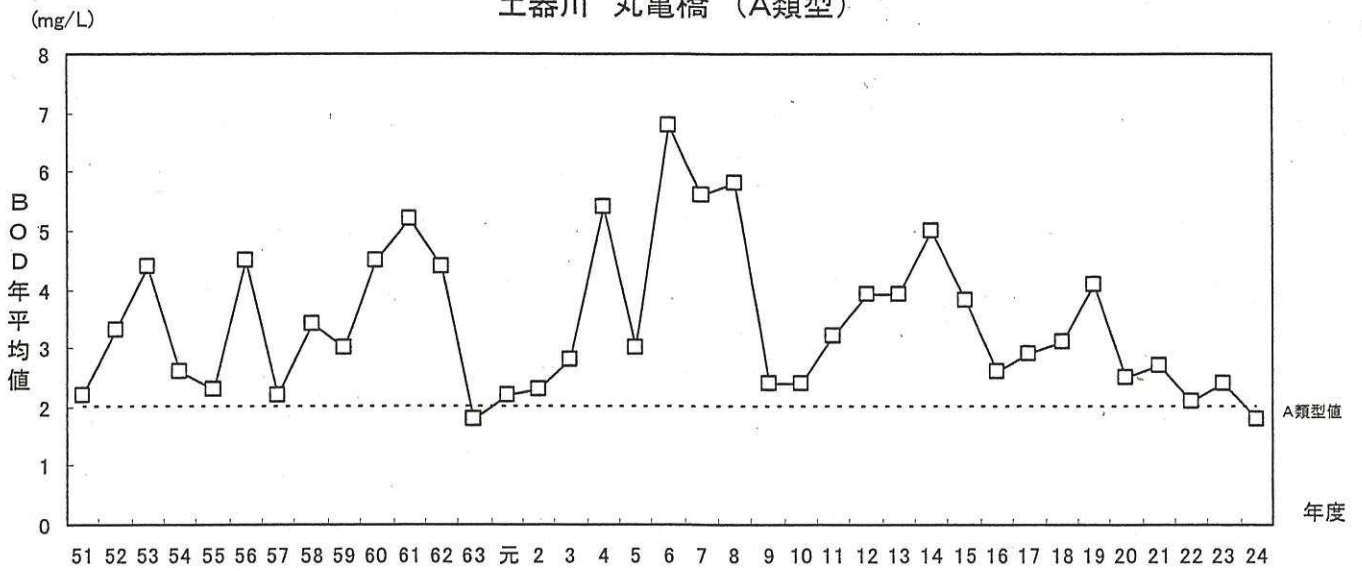
土器川 丸亀橋 (A類型)

BOD 年平均値を前年度と比較すると、大東川上流、土器川及び弘田川でやや改善、その他の地点で横ばいとなっている。

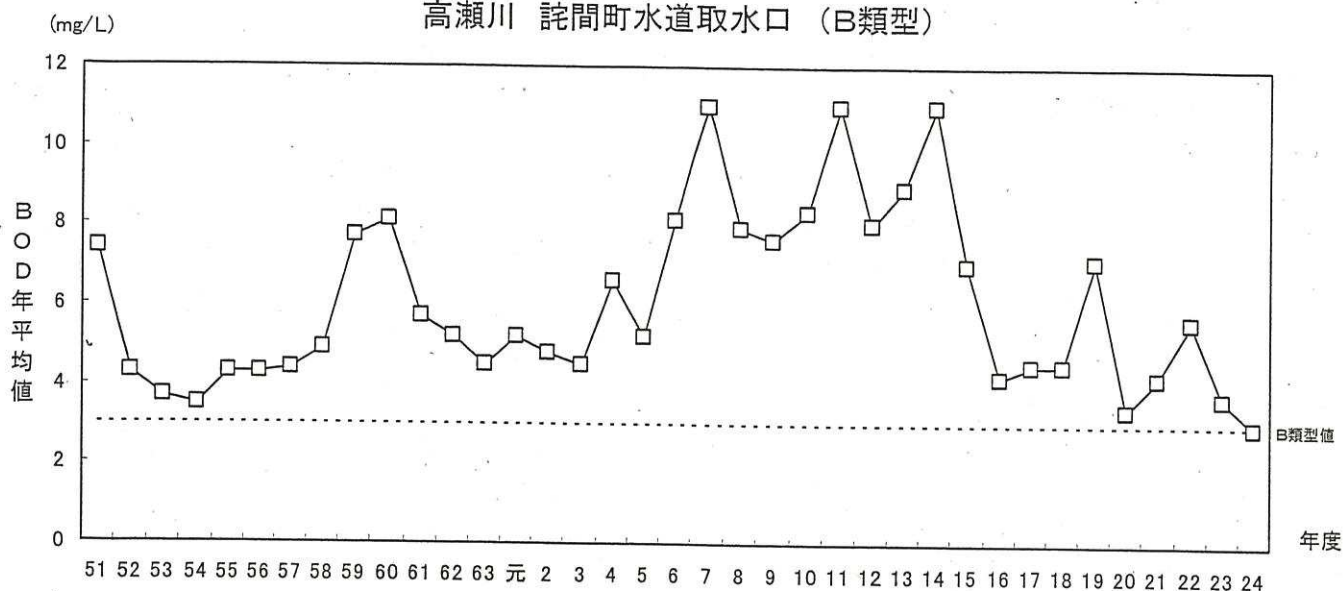
高瀬川 詫間町水道取水口 (B類型)

BOD が環境基準を達成している水域は、5 水域中、財田川上流、財田川下流、一の谷川及び柞田川の 4 水域である。また、環境基準が達成されなかった水域は、高瀬川の 1 水域である。

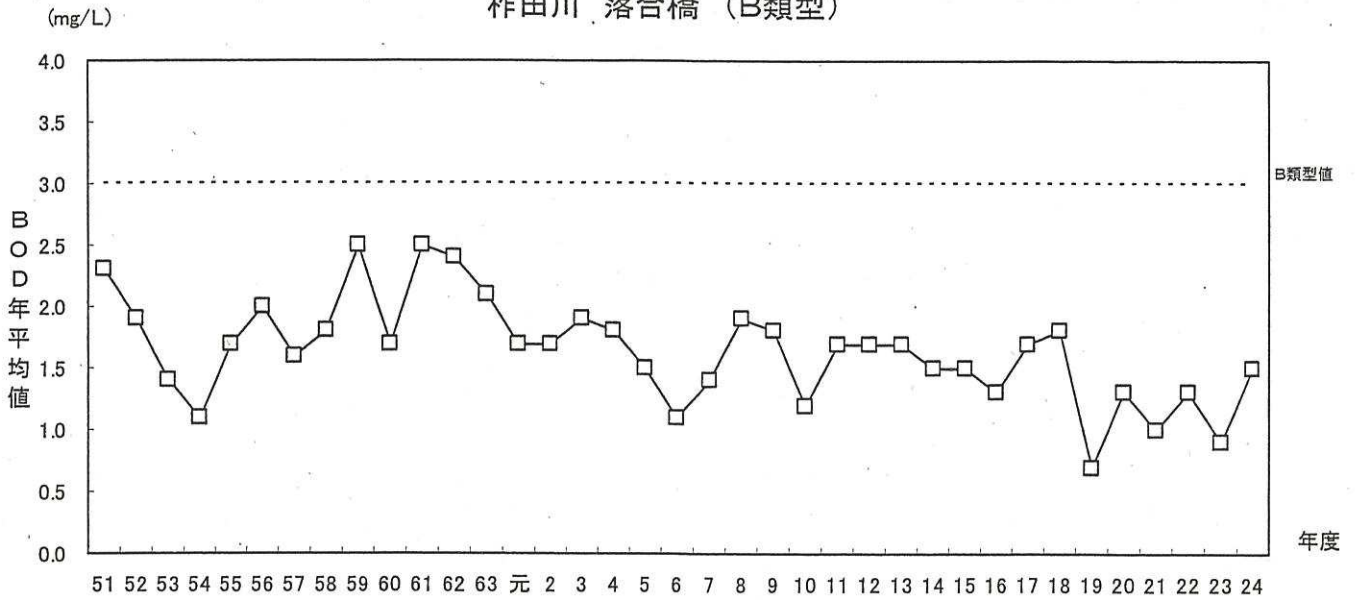
柞田川 落合橋 (B類型)

BOD 年平均値を前年度と比較すると、柞田川で悪化、その他の地域で横ばいとなっている。

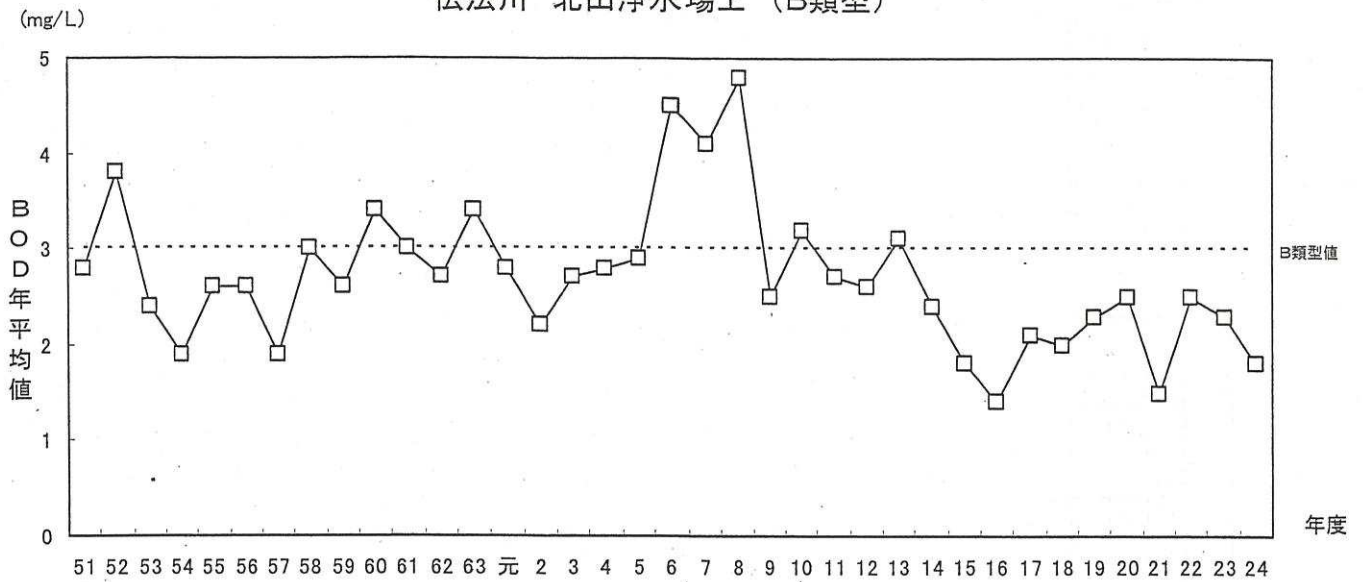
伝法川 北山浄水場上 (B類型)

BOD 年平均値を前年度と比較すると、伝法川でやや改善、安田大川で横ばいとなっている。
