水生植物を活用した水質浄化実験(第1報)

- 豊稔池の水質浄化の試み -

Experimental Studies on Water Treatment by Aquatic Plants(1)

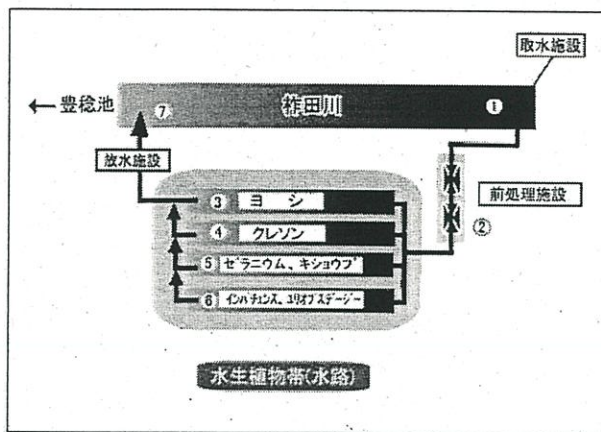
図2 水生植物を活用した浄化システムの仕組み

本施設は、柞田川から取水し(写真2)、接触酸化槽から4列の植物浄化水路を経て、浄化した水を再び柞田川に放流する構造になっている。(図2、写真3)

豊稔池の流入河川水約60m³/日程度を図2の浄化施設に導入し、7地点において水質調査した。流入

7 地点(図2参照)
