豊稔池におけるジェット・ストリーマーによる水質改善

Improvement of Water Quality in Honen - ike through Jet Stremer

笹田康子* Yasuko SASADA 千原 正昭** Masateru SENBARA 小蓑幸代*** Sachio KOMINO 岡井 隆**** Takashi OKAI

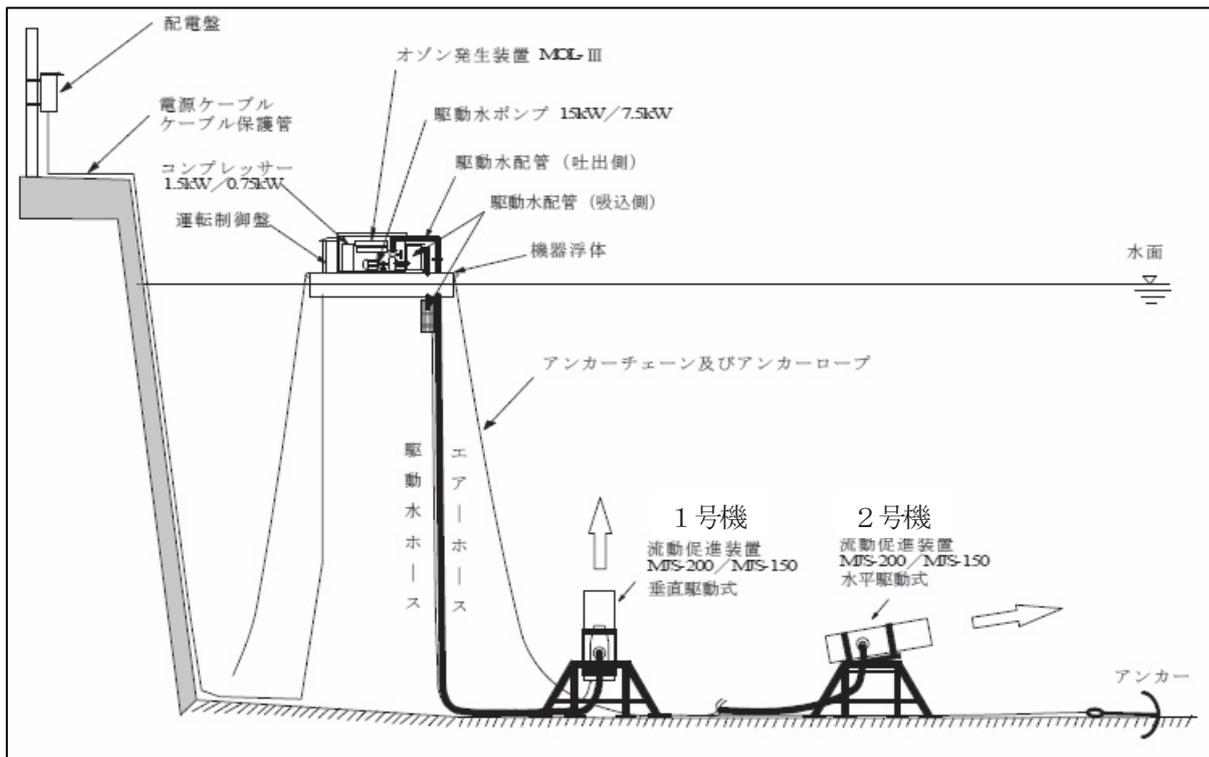
図1 ジェット・ストリーマーの構成図

機器開発者によれば、ジェット・ストリーマーの浄化原理は、浮体上に設置された駆動水ポンプにより、表層部の水を水底に沈めた流動促進装置まで送水し、発生する

噴流で水を流動・混合させることにより、ダム湖底の貧酸素状態を解消し、底泥の酸化分解を促進させ浄化を図ることである。

図1にジェット・ストリーマーの構成図を示す。

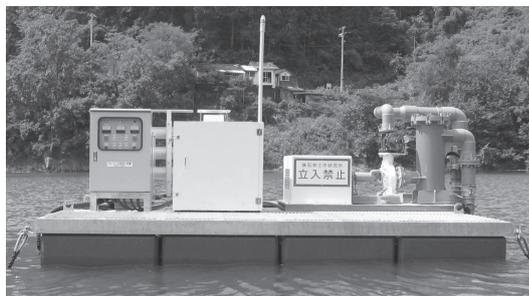
写真1 浮体部 MJS-150 型制御盤側

表1にジェット・ストリーマーの仕様及び処理能力を示す。機器の映像を写真1～4に示す。

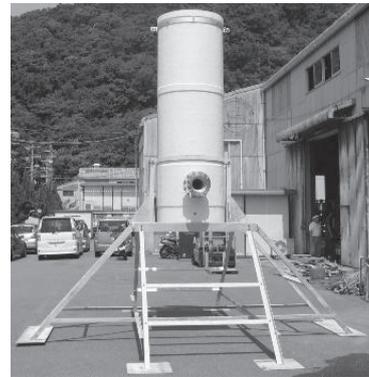
写真3 底設置部 (MJS-150 型縦型)
「1号機」

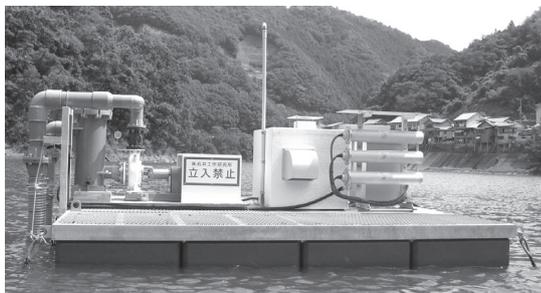
写真2 浮体部 MJS-150 型オゾン発生装置側

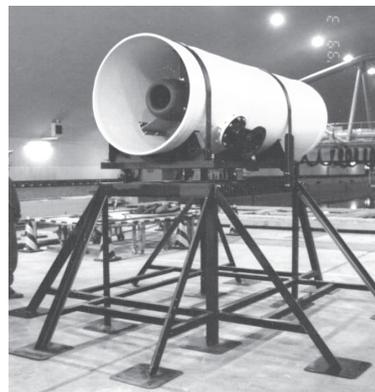
写真4 底設置部 (MJS-150 型横型)
「2号機」

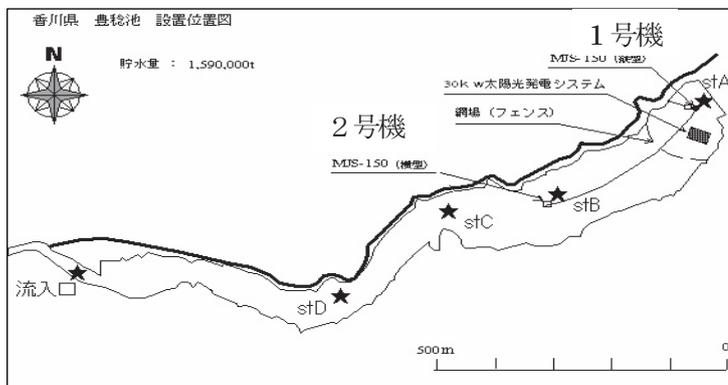
豊稔池の概況を表2に示し、浄化機器(1号機, 2号機)の設置場所を図2, 図3に示す。

図3 機器設置場所, 調査地点図

調査地点(stA, stB, stC, stD, 流入口)を図3に示す。

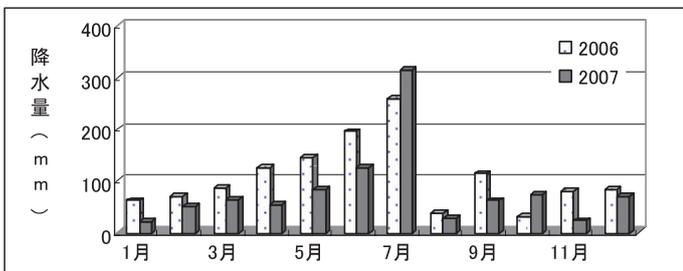
図4に降水量の経年変化を示す。2007年4月から6月は、前年比57%と少なく、7月は台風の襲来があり313mmと増加したが、8月から11月も前年比で約70%と少なく、全般に降水量が少ない状況で推移した。

図4 降水量の経年変化(財田観測局)(高松地方気象台資料)

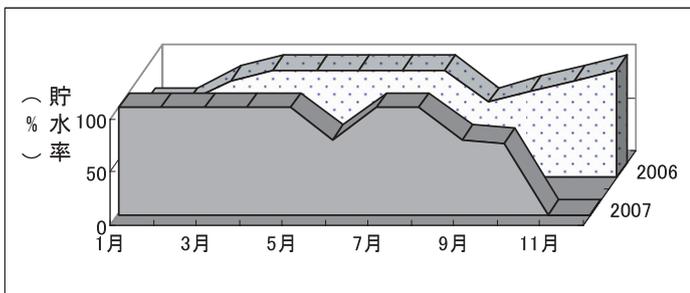
図5に豊稔池の貯水率の経年変化を示す。2007年1月から5月は100%で推移していたが、6月にゆる抜きがあったため70%まで低下した。7月には100%に回復したが、9月は70%になり、その後落水した。

図5 貯水率の経年変化(豊稔池土地改良区資料)
