西井戸及び承水路並びに貯留トレンチ等の撤去工事

1. 概要

ここでは豊島処分地内施設撤去関連工事の配管（別紙 2 の 9）、貯留トレンチ（同 1 0）、承水路（同 1 1 - 1）、承水路トレンチドレーン（同 1 1 - 2）、送水管（貯留トレンチ～活性炭吸着槽）（同 1 8）及び西井戸（同 1 9 - 1）の撤去工事について、その内容や実施時期、工法等について検討する。

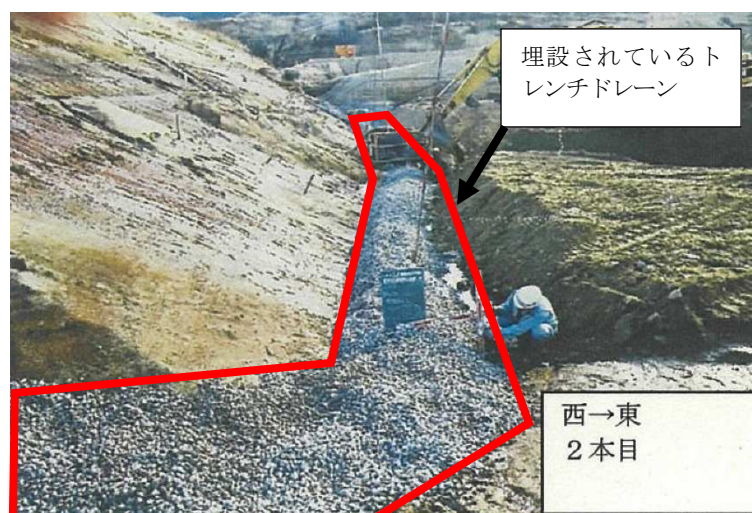
写真 1 設置当時（H12）の承水路トレンチドレーン

承水路トレンチドレーン（砕石約 200 t）は、近接して加圧浮上装置及び凝集膜分離装置があるため、同施設を移設した後、掘削してトレンチドレーン撤去工事を実施する。

撤去したトレンチドレーン並びに西井戸の通水砕石については、これまでと同様の方法で、専用栈橋から三菱マテリアル(株)九州工場へ搬出して、セメント原料化による有効利用を図る。

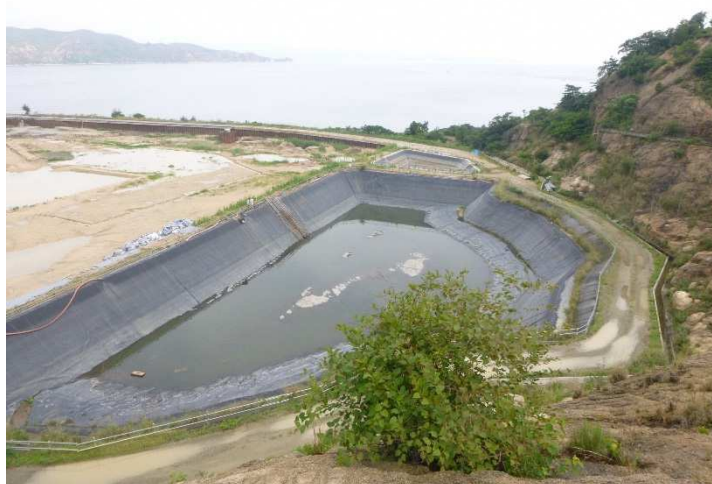
写真2 貯留トレンチ

貯留トレンチは、第29回豊島廃棄物等管理委員会 (H24.7.29) で審議・承認され、設置した。

現在、貯留トレンチ撤去後の雨水等の排水対策として、調整池の必要性について調査中であり、新たに調整池が必要となると、自然流下の流末で設置するのが一般的であることから、調整池を設置する場合は、その設置後に貯留トレンチを撤去 (撤去期間約2ヶ月) する予定である。

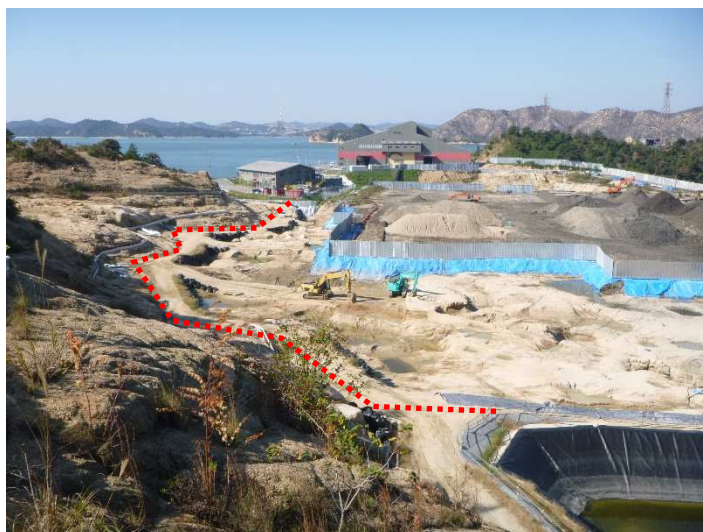
貯留トレンチから活性炭吸着塔までの送水管(切替えにより高度排水処理施設調整槽～貯留トレンチの還流配管としても使用)については、平成26年度に廃棄物底面掘削に支障のない処分地南側の外周道路沿いに設置した。

写真3 送水管(H26設置時)

送水管及び配管については、貯留トレンチの撤去後に、撤去(撤去期間約1ヶ月)する予定である。

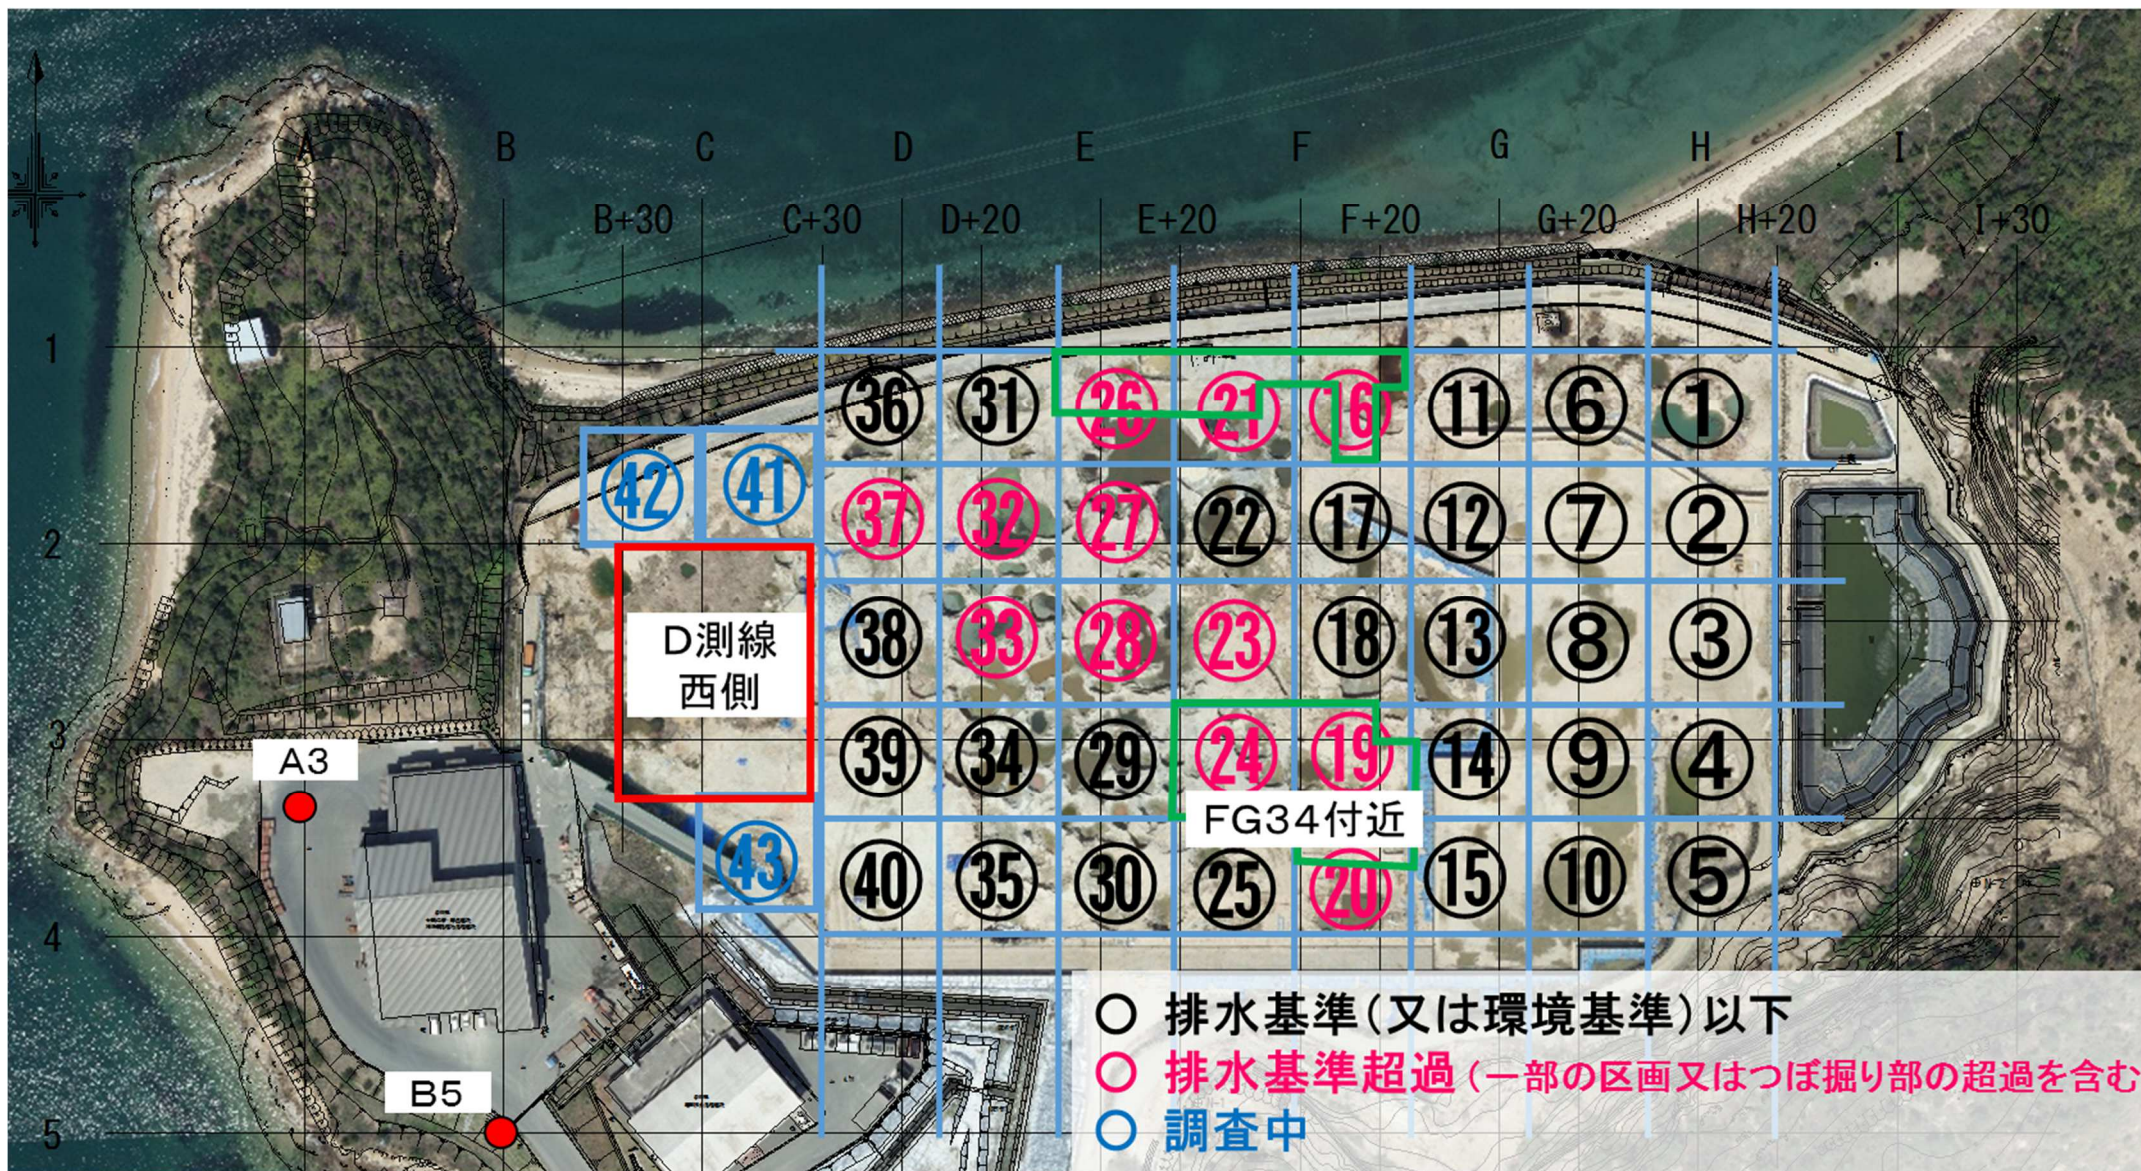
図1 処分地内の地下水汚染地点の状況

表1 地下水汚染地点の現状と対応(図1を参照のこと)
