## 5 香川県内遺跡発掘事業

今年度は、開発に係わる分布・試掘調査、及び遺跡保存のための範囲確認調査を行った。前者については、別に刊行した『埋蔵文化財試掘調査報告32 - 令和元年度香川県内遺跡発掘調査 -』に報告した。以下では、県指定史跡今岡古墳について、追加指定のための資料を得ることを目的として実施した、範囲確認調査の成果を報告する

### いまおか 今岡古墳

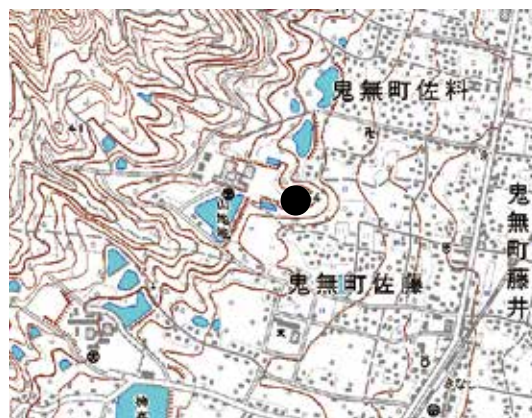
第24図 遺跡位置図(1/25,000)

今岡古墳は、高松平野西端に屹立する勝賀山(標高364m)より南東に派生する尾根端頂部(標高62m)に築造された、古墳時代前期後葉の前方後円墳である(第24図)。古墳前面には本津川が北流し、本津川を介して石清尾山と対峙する。古墳は、勝賀山東麓の丘陵群の中で、最も東に長く張り出した丘陵上に築造されている。古墳からは、前面に所在する石清尾山により東への眺望を遮られるが、北は本津川河口から瀬戸内海が、南は香東川下～中流域の高松平野西縁部及び遠く讃岐山脈を眺望することが可能で、こうした可視範囲を意識して、本墳の築造位置が選定されたと考えられる。また、本墳の南約4kmに所在する中間西井坪遺跡では、円筒埴輪や土師質の土製棺を焼成した、埴輪焼成遺構が検出され、そこで焼成された埴輪類や土製棺が、本墳へ運ばれた可能性が指摘されている。本墳の被葬者の政治・経済的基盤の具体像を明らかにする上で、重要な資料と考えられる。

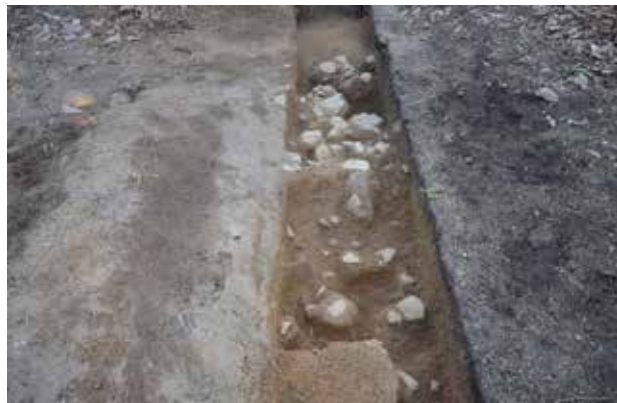
写真50 平坦面2上面遺物出土状況(西から)

下位の平坦面（平坦面2）は、標高56.45 m前後で検出した、幅1.4 m以上の平坦面で、より東側は現代の攪乱溝や果樹園造成時の削奪を被っており、正確な幅については明らかにできていない。平坦面上には、暗灰黄色土の流土層（同図8層）が堆積するが、本層からは埴輪片や葺石は一切出土していない。人為的な盛土層である可能性は低く、墳丘1段斜面部の崩落土である可能性が考えられ、1段斜面部は地山を削り出したままで葺石等は施されず、またそのテラス面上には埴輪が樹立されていなかったことを示唆するものとする。

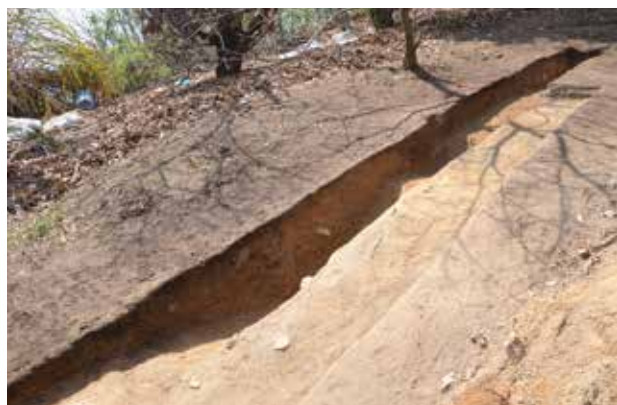
写真51 平坦面2土層(北東から)
