■台風16号による既往最高潮位と実測最高潮位との比較について

■H16年台風16号 三本松港潮位変化(8月30~31日)

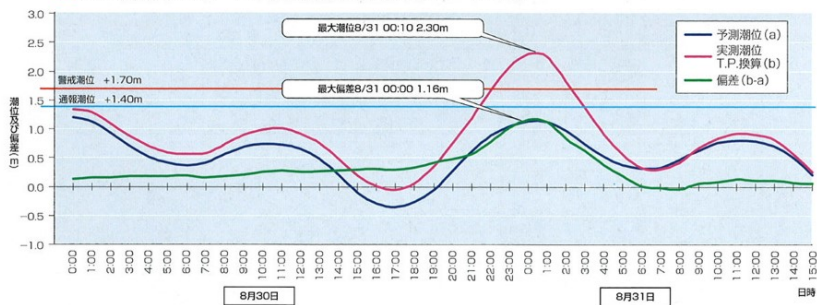
■H16年台風16号 高松港潮位変化(8月30~31日)
