# 土砂災害警戒区域等の指定の公示に係る図書(その1)

様式-1(急) 土砂災害警戒区域・土砂災害特別警戒区域 位置図	自然現象の種類	急傾斜地の崩壊
	箇所番号	Ⅲ-3038
	箇所名	三ツ岩尾
	所在地	香川県観音寺市高屋町

土砂災害警戒区域・土砂災害特別警戒区域  
区域図(その1)

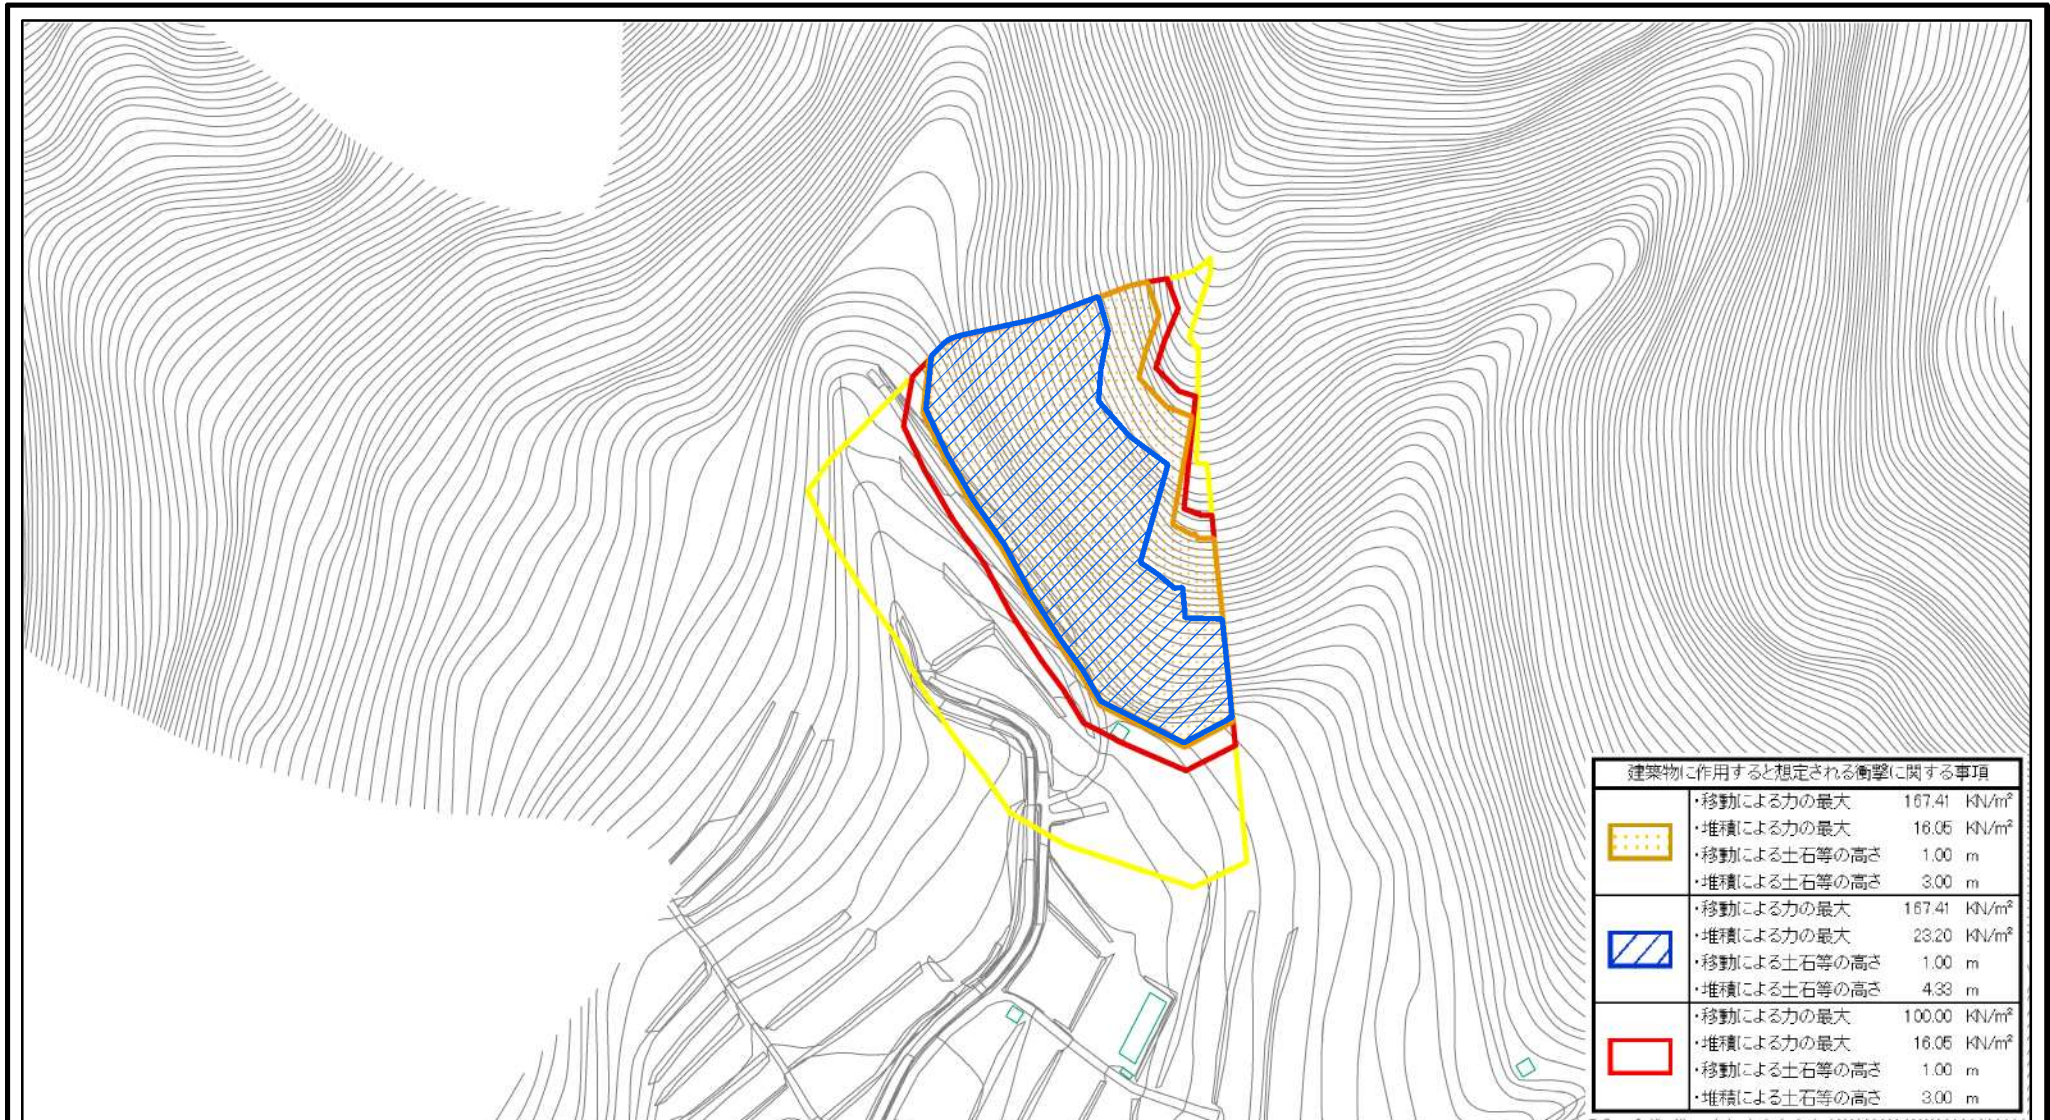
建築物に作用すると想定される衝撃に関する事項		
	・移動による力の最大 ・堆積による力の最大 ・移動による土石等の高さ ・堆積による土石等の高さ	167.41 kN/m <sup>2</sup> 16.05 kN/m <sup>2</sup> 1.00 m 3.00 m
	・移動による力の最大 ・堆積による力の最大 ・移動による土石等の高さ ・堆積による土石等の高さ	167.41 kN/m <sup>2</sup> 23.20 kN/m <sup>2</sup> 1.00 m 4.33 m
	・移動による力の最大 ・堆積による力の最大 ・移動による土石等の高さ ・堆積による土石等の高さ	100.00 kN/m <sup>2</sup> 16.05 kN/m <sup>2</sup> 1.00 m 3.00 m

土砂災害防止法施行令第二条の基準に該当する区域

土砂災害防止法  
施行令第三条の  
基準に該当する  
区域
