再評価対象事業

社会資本整備総合交付金
(広域河川改修事業) 春日川

香川県土木部河川砂防課

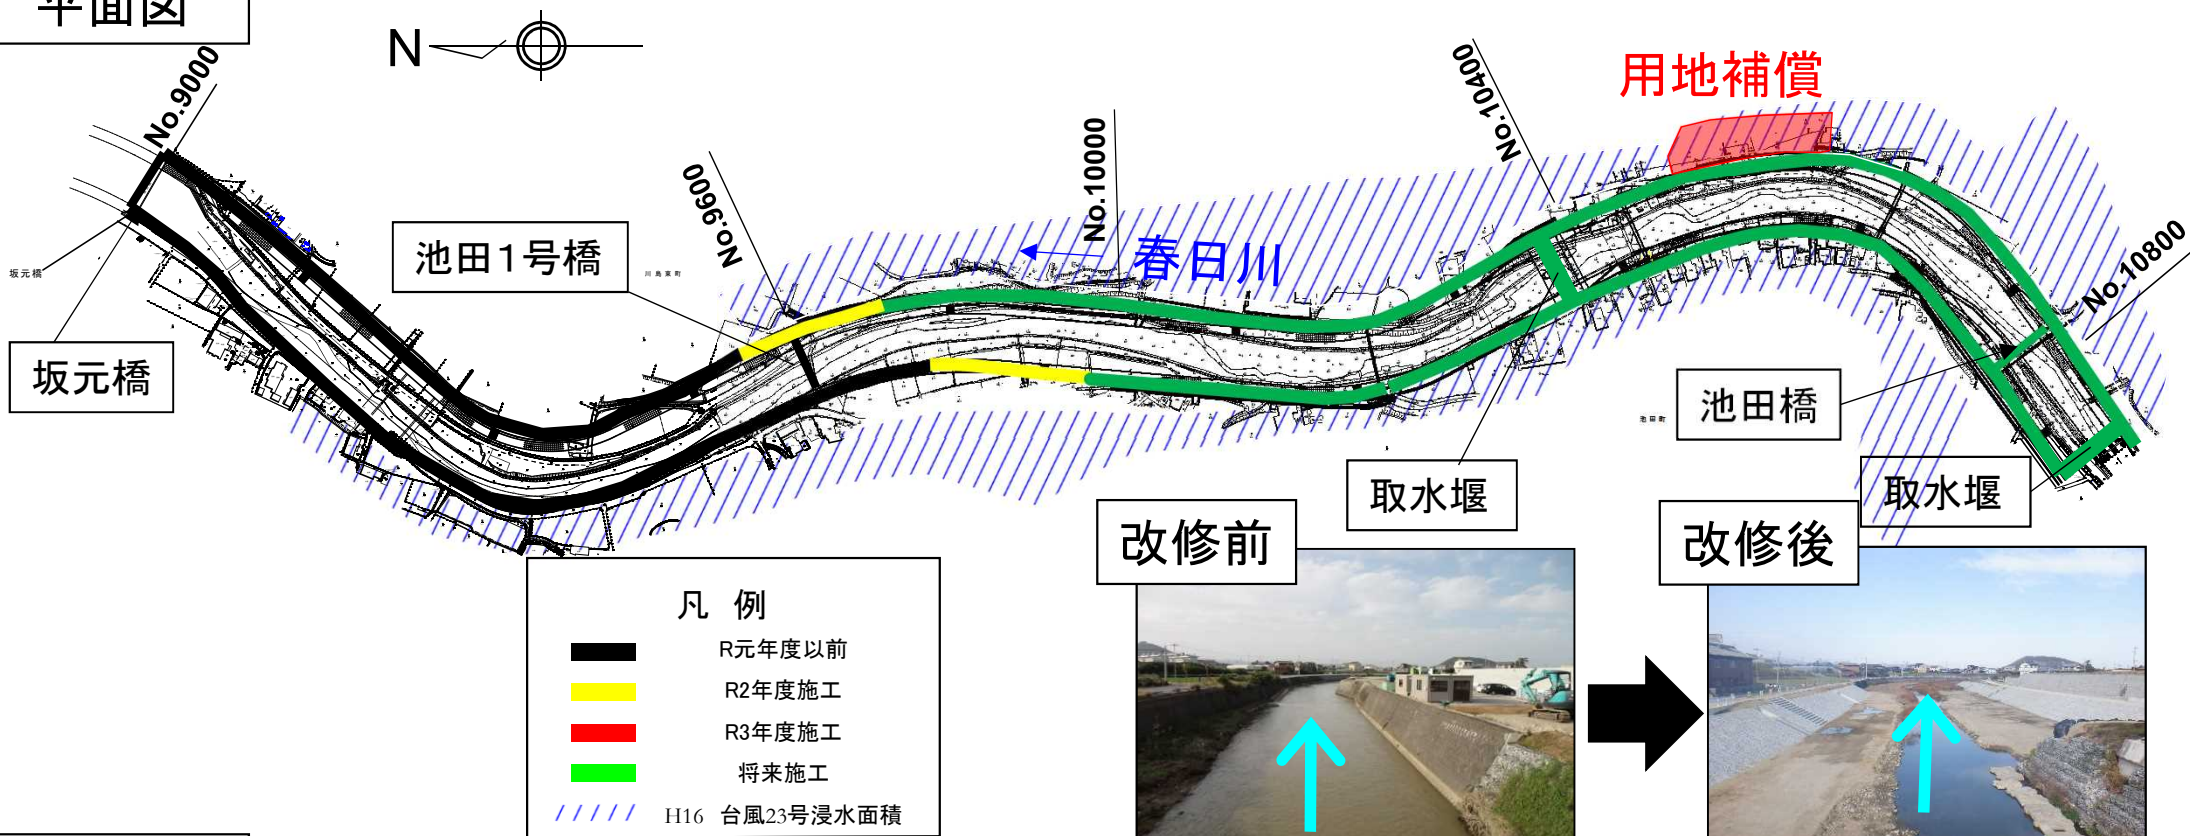
平面図

3. 再評価対象事業 説明図

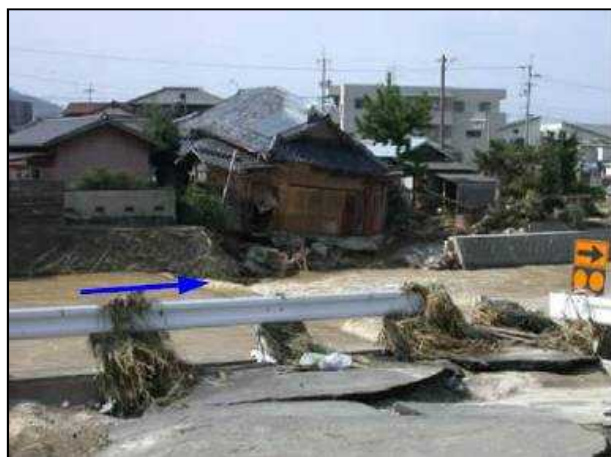
H16(2004年).10.20 台風23号 出水状況
