再評価対象事業

治水ダム建設事業
長柄ダム再開発
(旧:綾川ダム群連携)

【現地調査資料】

香川県 土木部 河川砂防課

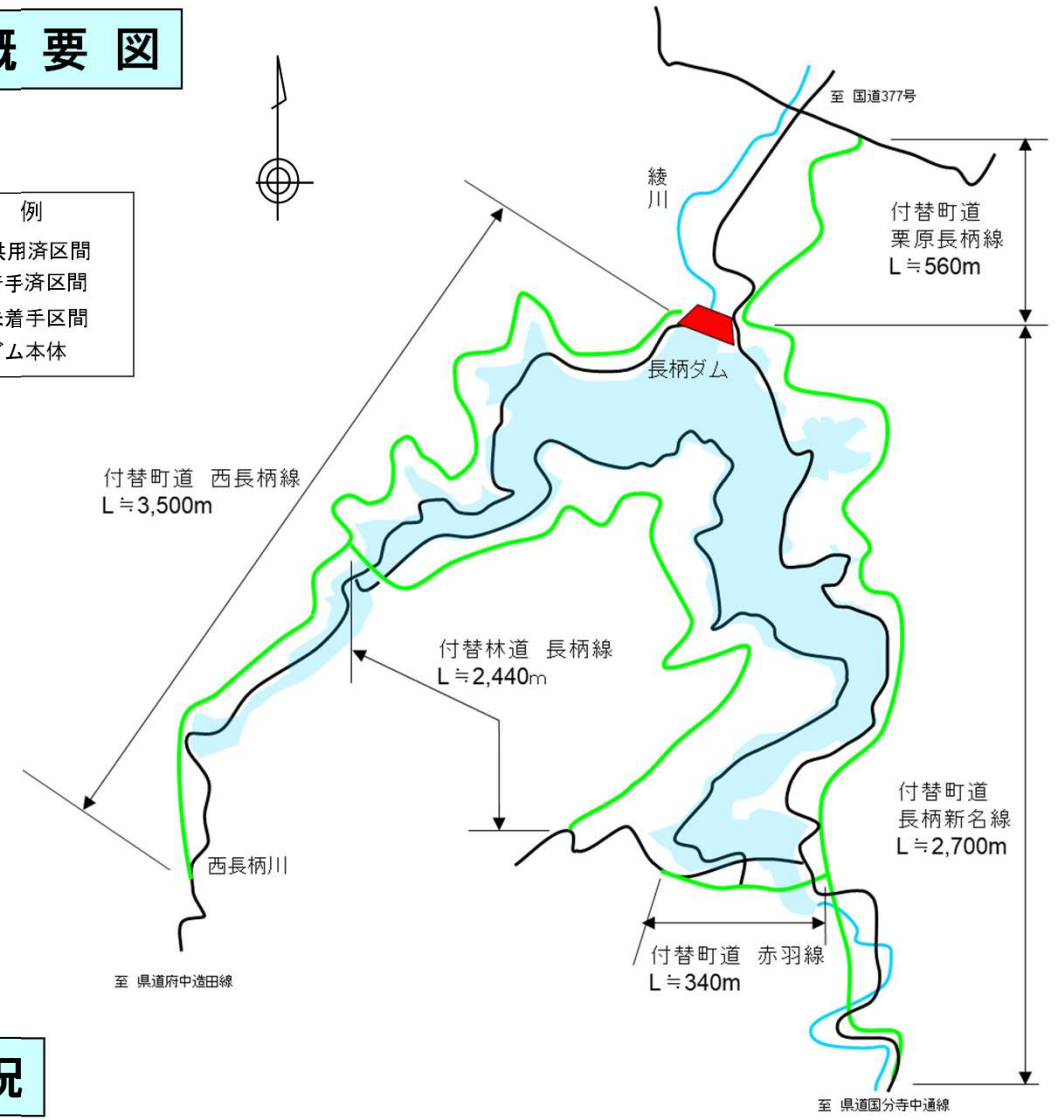
進捗概要図

- 凡 例
- 供用済区間
 - 着手済区間
 - 未着手区間
 - ダム本体
