令和8年度 春日川 水草対策検討会 モニタリング調査結果

香川県 高松土木事務所

1. パトロール及びモニタリングの概要

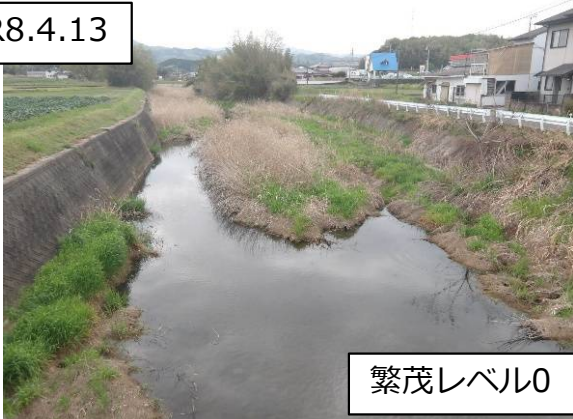
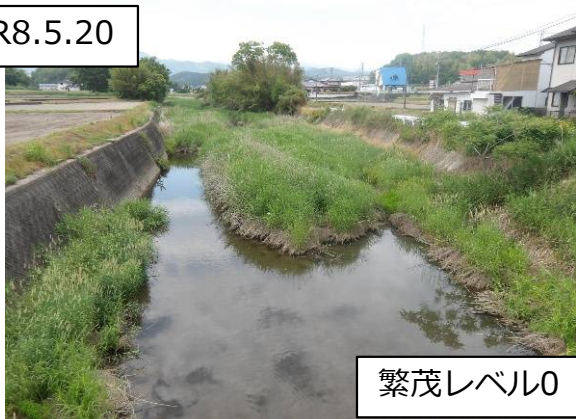
調査区番号17

稗田橋～川北堰（稗田橋から上流を望む）

<p>R8.4.13</p>

<p>繁茂レベル0</p>	<p>R8.5.20</p>

<p>繁茂レベル0</p>

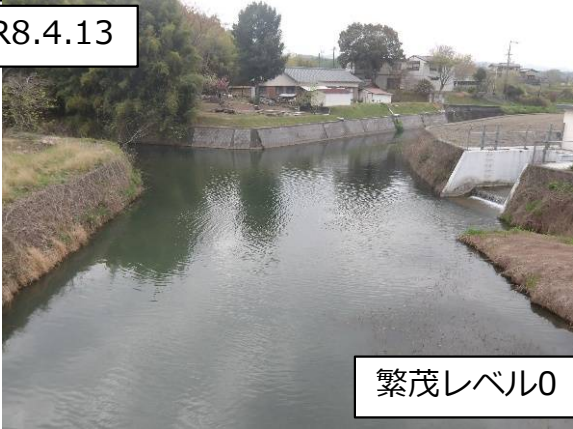
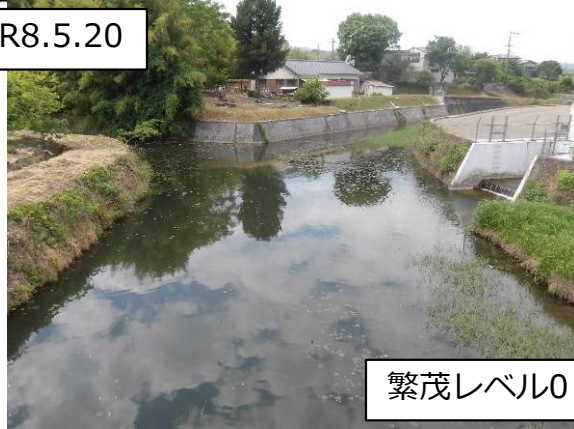
調査区番号19

川北橋～（川北橋から上流を望む）

<p>R8.4.13</p>

<p>繁茂レベル0</p>	<p>R8.5.20</p>

<p>繁茂レベル0</p>

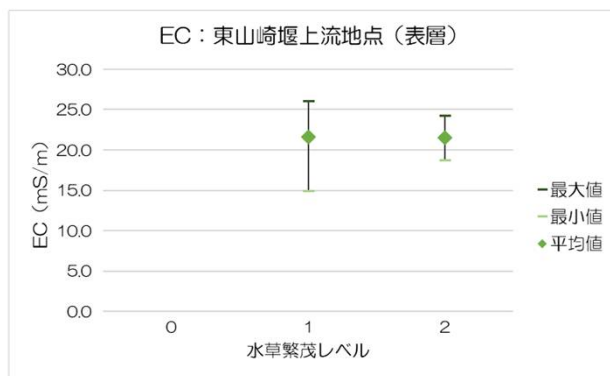
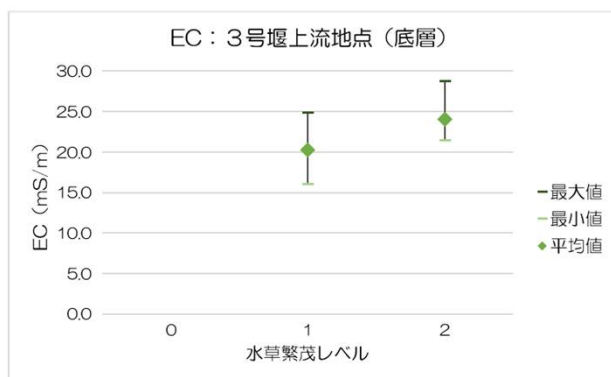
③ EC (誘電率)

EC (導電率、電気伝導率) は水が電流を通す能力であり、水溶液の電気抵抗の逆数である。水が含有する陽イオン、陰イオンの合計量と各イオンの電流を伝導する能力と関係があり、海水の影響、下水や排水等の異質水の混入に敏感に変化するので混入検知やトレーサー試験等に利用できる。現状において水草繁茂レベルとECの関係を判断することは難しい。

調査地点	採水層	水草繁茂レベル	EC (mS/m)			データ数
			最大値	最小値	平均値	
3号堰上流地点	表層	0	-	-	-	-
		1	24.5	14.9	18.6	7
		2	21.9	19.3	21.1	4
	底層	0	-	-	-	-
		1	24.9	16.1	20.3	7
		2	28.8	21.5	24.1	3
東山崎堰上流地点	表層	0	-	-	-	-
		1	26.1	15.0	21.6	9
		2	24.3	18.8	21.6	2
	底層	0	-	-	-	-
		1	25.9	15.0	21.5	9
		2	19.7	19.7	19.7	1

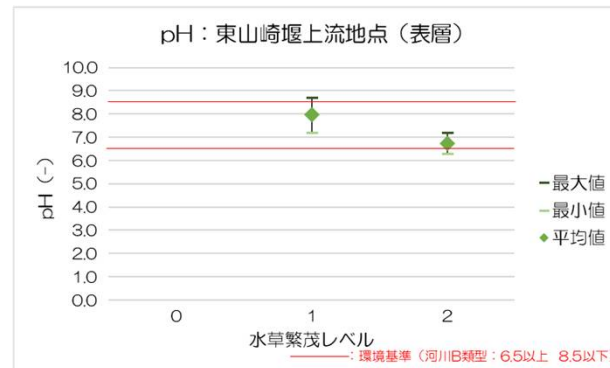
5. 水質調査 水草繁茂状況と水質の関係 ⑤pH

3号堰上流地点、東山崎堰上流地点において、表層及び底層ともに水草繁茂レベルが高くなるとpHが低くなる傾向があったが、その低下の幅は小さく、環境基準の範囲内（河川B類型：6.5以上 8.5以下）であった。

調査地点	採水層	水草繁茂レベル	pH (-)			データ数
			最大値	最小値	平均値	
3号堰上流地点	表層	0	-	-	-	-
		1	8.5	7.3	7.9	7
		2	7.6	6.3	7.1	4
	底層	0	-	-	-	-
		1	8.3	6.9	7.5	7
		2	7.7	7.0	7.4	3
東山崎堰上流地点	表層	0	-	-	-	-
		1	8.7	7.2	8.0	9
		2	7.2	6.3	6.8	2
	底層	0	-	-	-	-
		1	8.8	7.0	7.9	9
		2	7.0	7.0	7.0	1

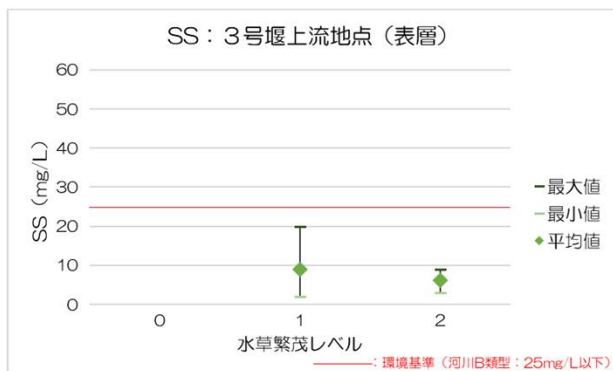
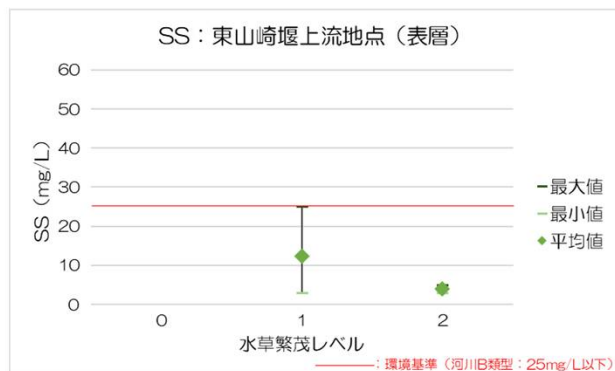
⑥SS（浮遊物質）

3号堰上流地点、東山崎堰上流地点において、表層及び底層ともに水草繁茂レベルが高くなると、SSが低くなる傾向がみられたが、その差は小さかった。また、特に底層では、最大値と最小値の変動の幅が大きく、環境基準（河川B類型：25mg/L以下）を超過する場合もあった。

調査地点	採水層	水草繁茂レベル	SS (mg/L)			データ数
			最大値	最小値	平均値	
3号堰上流地点	表層	0	-	-	-	-
		1	20	2	9	7
		2	9	3	6	4
	底層	0	-	-	-	-
		1	56	11	23	7
		2	18	4	11	3
東山崎堰上流地点	表層	0	-	-	-	-
		1	25	3	12	9
		2	5	3	4	2
	底層	0	-	-	-	-
		1	26	5	14	9
		2	8	8	8	1

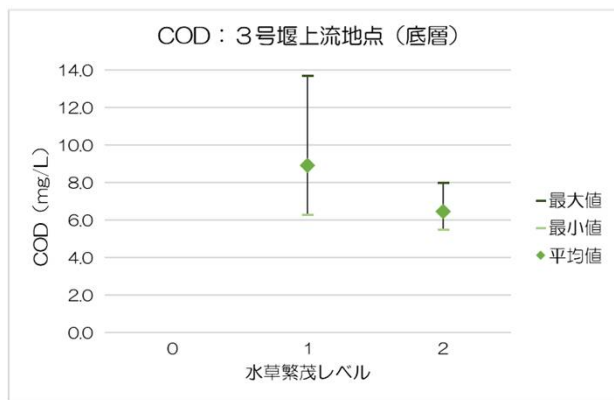
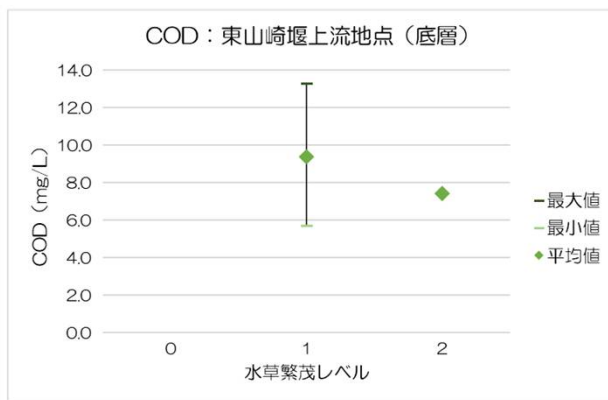
水草繁茂状況と水質の関係 ⑦COD（化学的溶存酸素量）

3号堰上流地点、東山崎堰上流地点において、表層及び底層ともに水草繁茂レベルが高くなると、COD濃度が低くなる傾向がみられたがその差は小さく、最大値と最小値の変動の幅も大きいいため、現状において水草繁茂レベルとCOD濃度の関係を判断することは難しい。

調査地点	採水層	水草繁茂レベル	COD (mg/L)			データ数
			最大値	最小値	平均値	
3号堰上流地点	表層	0	-	-	-	-
		1	9.3	5.8	7.7	7
	2	7.5	5.4	6.0	4	
	底層	0	-	-	-	-
		1	13.7	6.3	8.9	7
		2	8.0	5.5	6.5	3
東山崎堰上流地点	表層	0	-	-	-	-
		1	12.4	5.8	9.0	9
		2	7.6	6.9	7.3	2
	底層	0	-	-	-	-
		1	13.3	5.7	9.4	9
		2	7.4	7.4	7.4	1

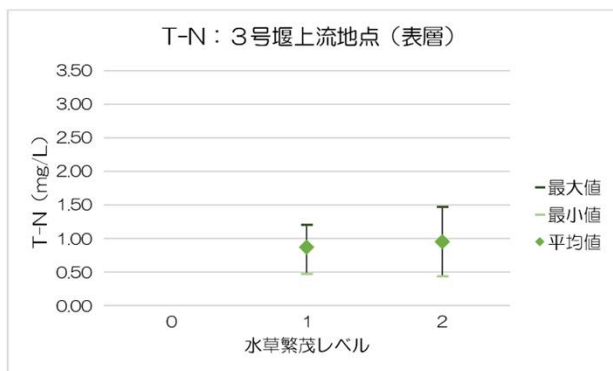
5. 水質調査 (9) T-N (全窒素)

3号堰上流地点、東山崎堰上流地点において、表層及び底層ともに水草繁茂レベルと、T-N（全窒素）濃度に一定の関係はみられなかった。

調査地点	採水層	水草繁茂レベル	T-N (mg/L)			データ数
			最大値	最小値	平均値	
3号堰上流地点	表層	0	-	-	-	-
		1	1.21	0.47	0.87	7
		2	1.47	0.44	0.96	4
	底層	0	-	-	-	-
		1	2.39	1.10	1.59	7
		2	3.07	0.62	1.74	3
東山崎堰上流地点	表層	0	-	-	-	-
		1	1.36	0.63	1.02	9
		2	0.69	0.48	0.59	2
	底層	0	-	-	-	-
		1	1.43	0.66	1.04	9
		2	0.80	0.80	0.80	1
