1. パトロール及びモニタリングの概要

2. パトロール及びモニタリングの範囲

3. パトロール状況

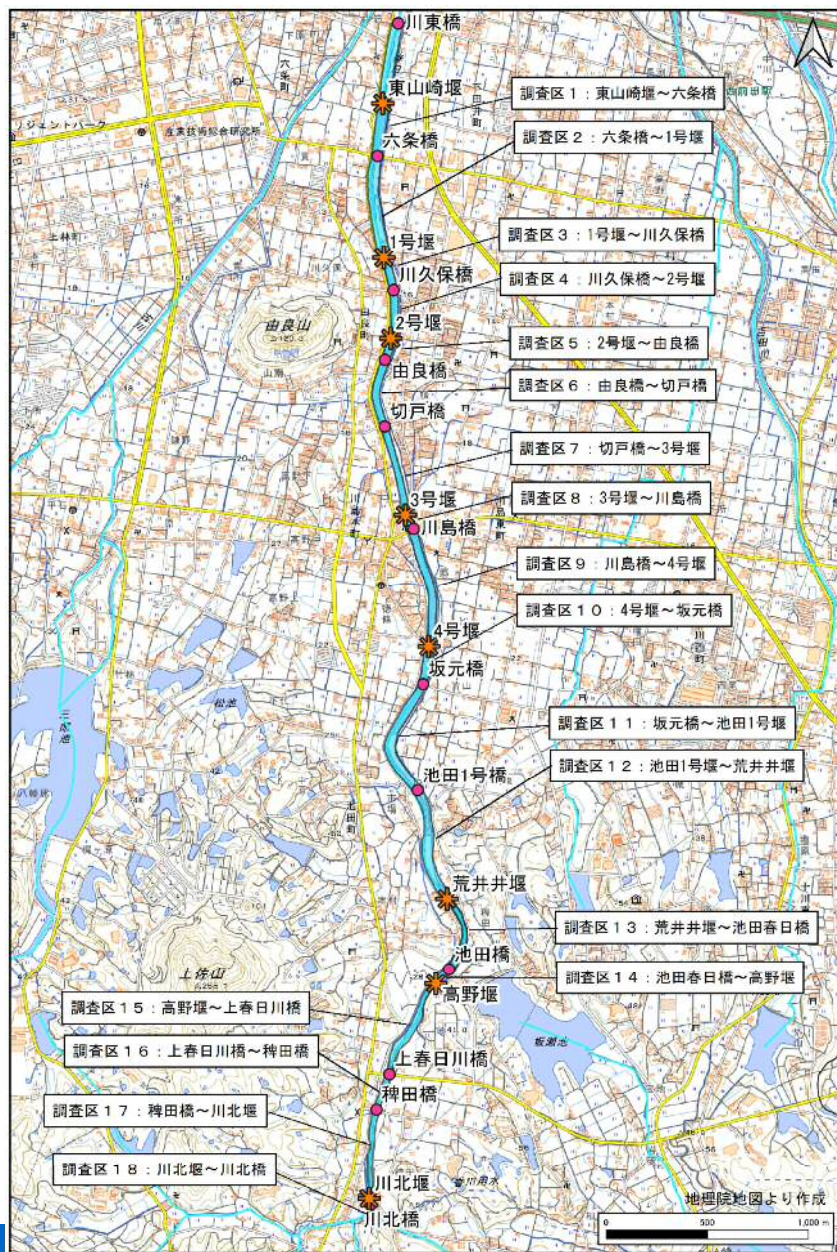
調査区		
番号	下流側	上流側
1	東山崎堰	～ 六条橋
2	六条橋	～ 1号堰
3	1号堰	～ 川久保橋
4	川久保橋	～ 2号堰
5	2号堰	～ 由良橋
6	由良橋	～ 切土橋
7	切土橋	～ 3号堰
8	3号堰	～ 川島橋
9	川島橋	～ 4号堰
10	4号堰	～ 坂元橋
11	坂元橋	～ 池田1号橋
12	池田1号橋	～ 荒井井堰
13	荒井井堰	～ 池田橋
14	池田橋	～ 高野堰
15	高野堰	～ 上春日川橋
16	上春日川橋	～ 稗田橋
17	稗田橋	～ 川北堰
18	川北堰	～ 川北橋
19	川北橋より 上流	～

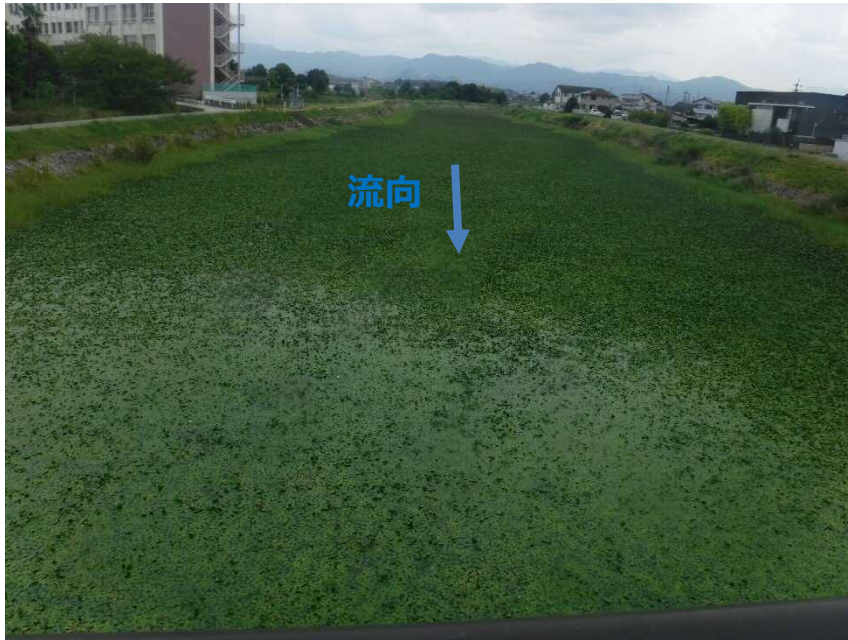
【調査区9】川島橋上流

繁茂レベル2

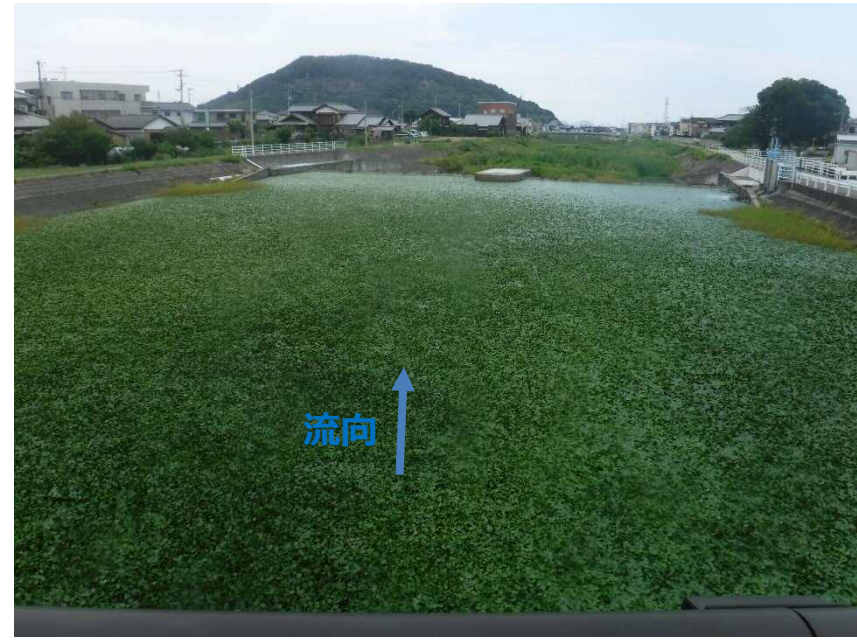
【調査区8】川島橋下流

繁茂レベル2
