第4回 第2次豊島廃棄物等処理事業フォローアップ委員会

地下水の環境基準への到達に向けての計測の実施状況と結果（その 1）

自然浄化対策の実施状況と豊島処分地全体の保全管理の状況（その 1）

北海岸土堰堤の現地確認

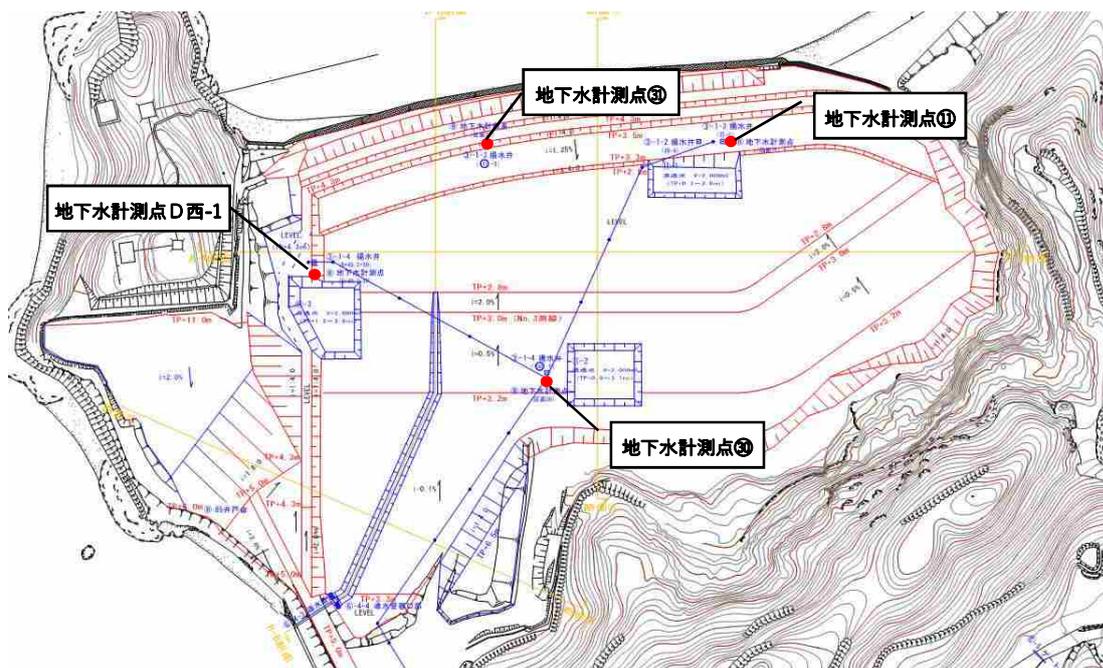
図1 環境基準の到達及び達成の確認のための地下水計測点

環境基準の到達及び達成の確認のための地下水計測点⑩⑪⑫D西-1を図1に、その井戸の仕様を表1に、令和5年9月、11月、令和6年2月及び5月の水質調査の結果は表2から表5に示す。地下水浄化対策停止後からこれまでの地下水計測点における水質の推移は表6、図2、3のとおりで、いずれの汚染物質についても排水基準の超過は確認されていない。

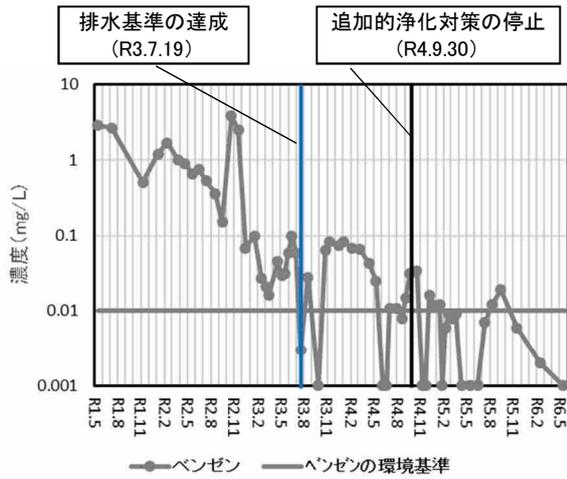
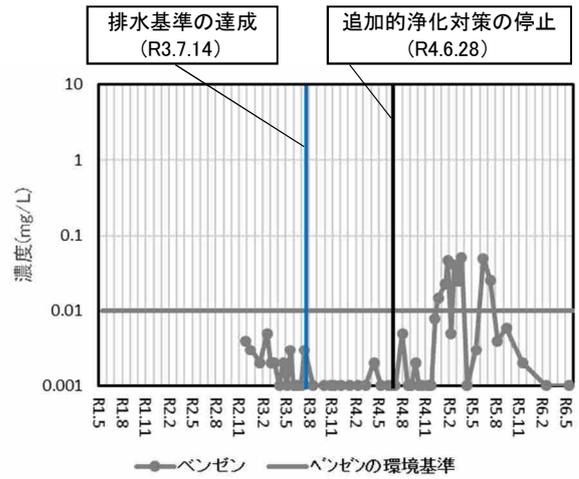
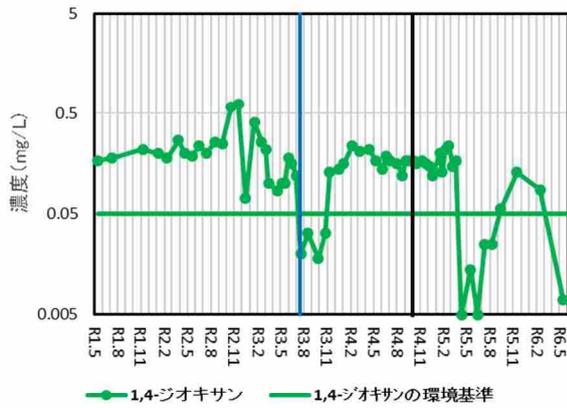
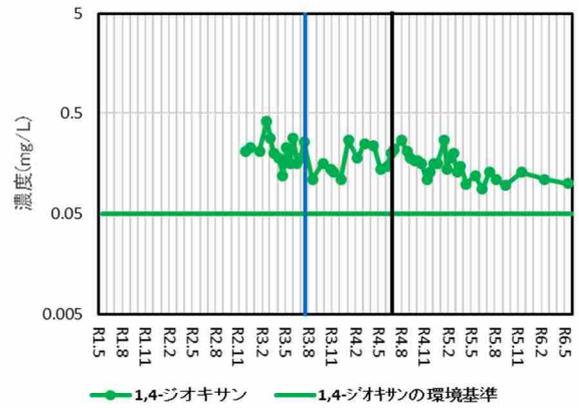
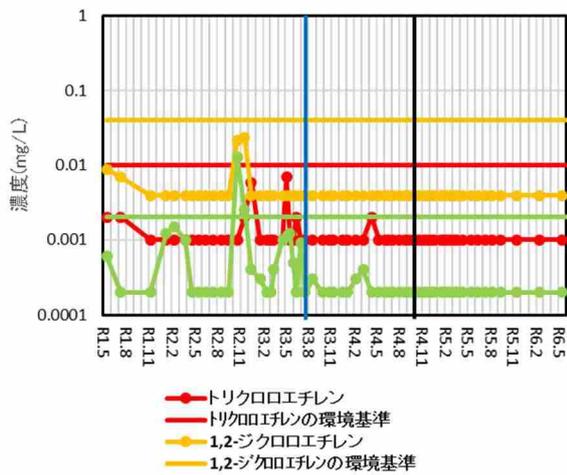
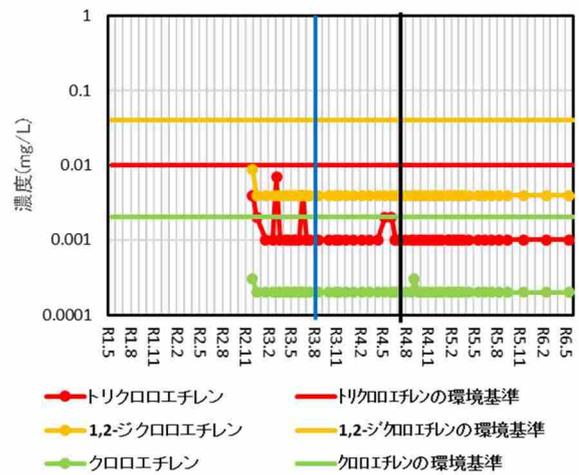
図2 地下水計測点⑪⑩における汚染物質濃度の推移

また、積極的な地下水浄化対策停止以降、ベンゼンは、すべての地下水計測点で安定して環境基準に適合する状況に至っていない。また、地下水計測点D西-1の1,4-ジオキサンは数か月間、環境基準値以下で推移し、一方、地下水計測点⑩⑪のそれは環境基準値を超えて推移し、地下水計測点⑩では安定して環境基準に適合する状況に至っていない。

有機塩素系化合物は、すべての地下水計測点で安定して環境基準に適合している。

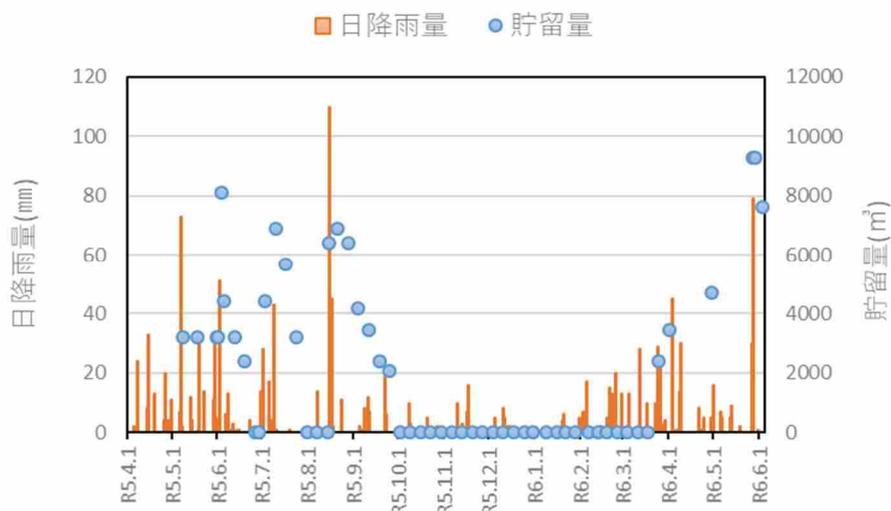
図1 豊島処分地の日降雨量及び貯水池の貯留量

豊島処分地の日降雨量及び貯水池及び浸透池（⑩、㉕、D西）の貯留量を図1～4及び表1に示す。

豊島処分地の降雨量は、ホームページにて公開している水防豊島（かがわ Web ポータル）の観測値から引用し、豊島処分地中央の貯水池の貯留量は、貯留雨水の水位を実測し、早見表から算定した。なお、貯水池の水位の測定は令和5年5月8日から、浸透池は令和5年4月5日から開始しており、「豊島処分地維持管理等事業 地下水の自然浄化対策関連施設の運用を含む豊島処分地の維持保全管理マニュアル」（以下、「維持管理マニュアル」という。）（R5.9.25 制定）に従い、令和6年3月25日までは原則1週間ごとに測定していたが、同マニュアルのR6.3.27改訂に伴い、令和6年4月以降は1か月ごととしている。ただし、「維持管理マニュアル」に定める概ね100mm/日以上または概ね30mm/時間以上の降雨が確認された場合には、これに加えて計測を実施することとしている。

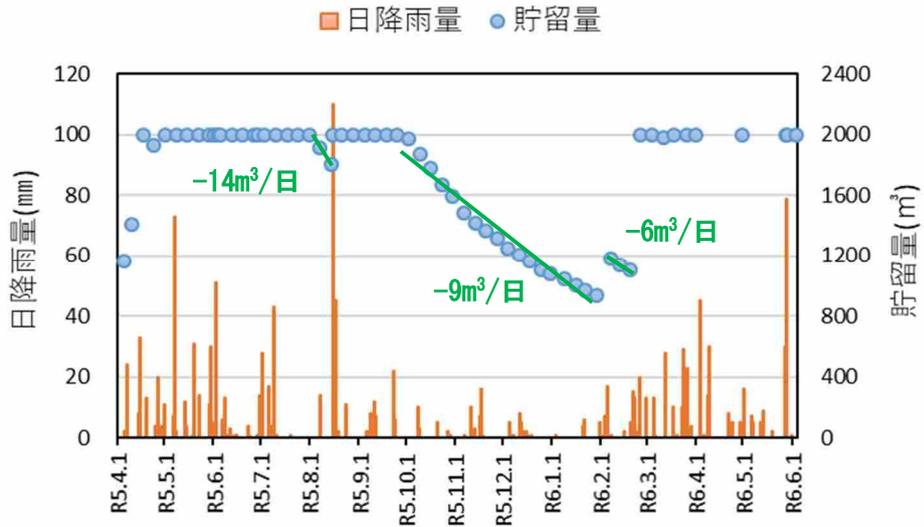
図5 日降雨量と浸透池⑯の地下浸透量

各浸透池の日あたりの浸透量を図 5～7 に示す。

今回報告する令和 6 年 3 月から 5 月にかけては、浸透池への降雨による流入が続いたため、地下浸透量の評価は行っていない。

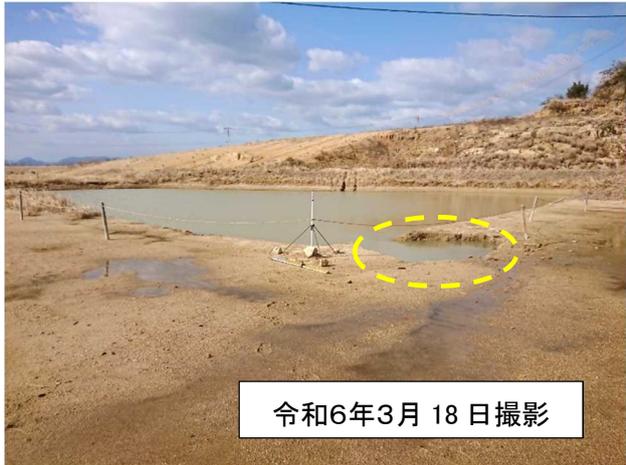
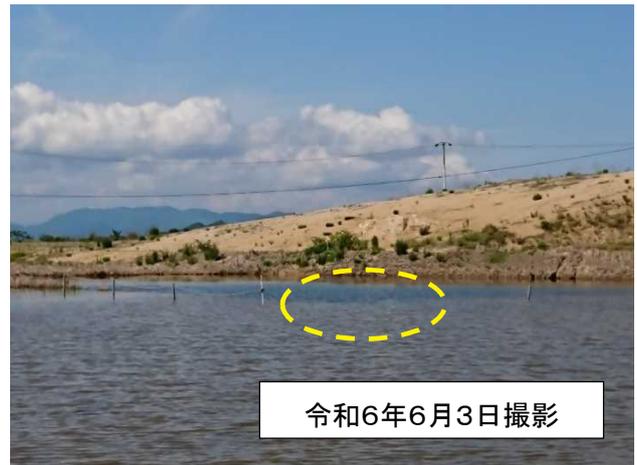
なお、浸透池D西の法面の一部の崩落と北海岸土堰堤及び被覆石の部分から土砂の吸出しを受けている件については、経過観察を行っており、その状況を写真5、6に示す。併せて、北海岸土堰堤及び被覆石の部分から土砂の吸出しを受けている件について、令和6年5月13日に松島委員に現地確認を行っていただいた結果を別紙3のとおり報告する。

写真5 浸透池D西（一部の法面崩落状況：管理上支障なし）

浸透池の崩落した一部の法面が修繕できる高さまで、水位が下がった後、法面の修繕を行い、周囲を盛土にて嵩上げを行う。

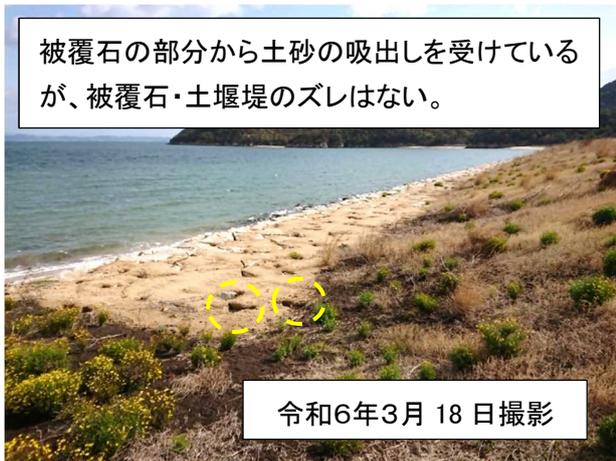
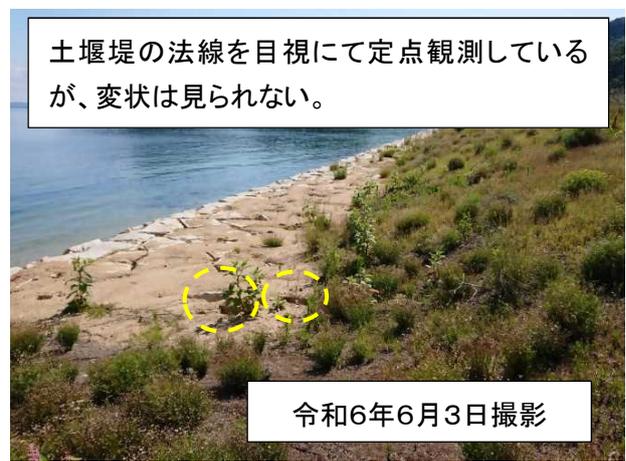
写真6 土堰堤（土砂の吸出し状況：本堤への影響なし）

維持保全管理マニュアルに基づく巡視の際には、土堰堤の形状変化に着目し、法肩の膨らみや天端のひび割れ、法面の水平方向のひび割れが確認された場合は、直ちに補修等の対応を検討し、第2次フォローアップ委員会に諮る。承認を頂いた後に関係者に通知し、可及的速やかに工事等に着手する。

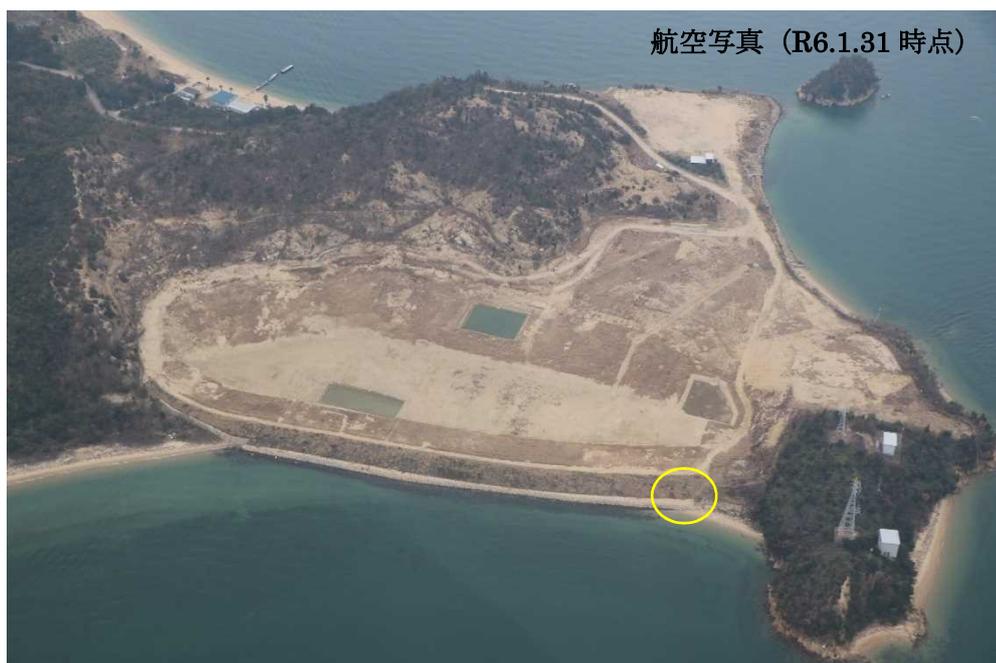
図1 現地確認箇所

現地確認の実施概要を表1に、現地確認箇所を図1に示す。

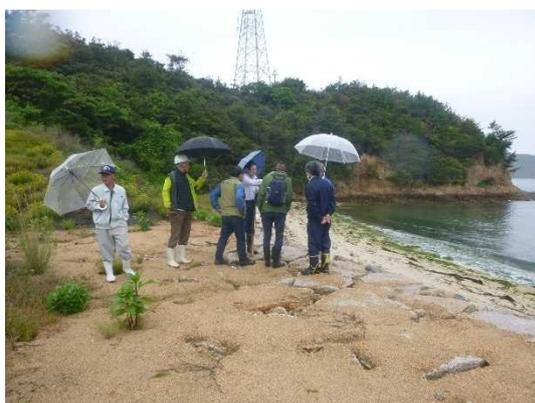
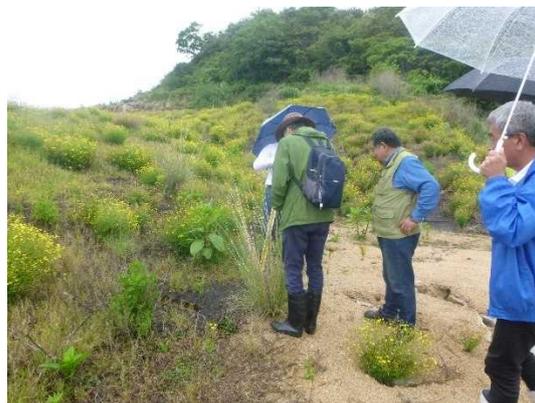
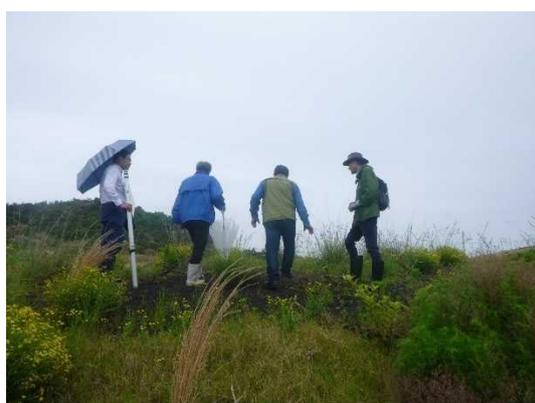
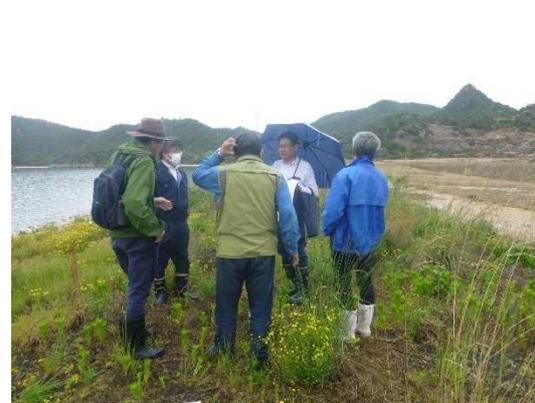
現地確認の状況を写真1～4に示す。

意見・質問・要望等
松島委員	<ul style="list-style-type: none"> 土堰堤の現状としては、被覆石の部分から多少の土砂の吸出しを受けているが、直ちに土堰堤に影響を及ぼすものではない。 土堰堤の法肩の膨らみや天端のひび割れ、法面に水平方向のひび割れが生じた場合は、土堰堤が動いている可能性があるため、対策が必要となる。現状はこの状況にない。 土堰堤は、コンクリート構造物より波や潮汐、降雨等の影響を強く受け、崩壊に向かう速度は早くなる。維持管理を通じて、変状を把握していくことが重要である。
豊島住民会議	<ul style="list-style-type: none"> 意見なし。

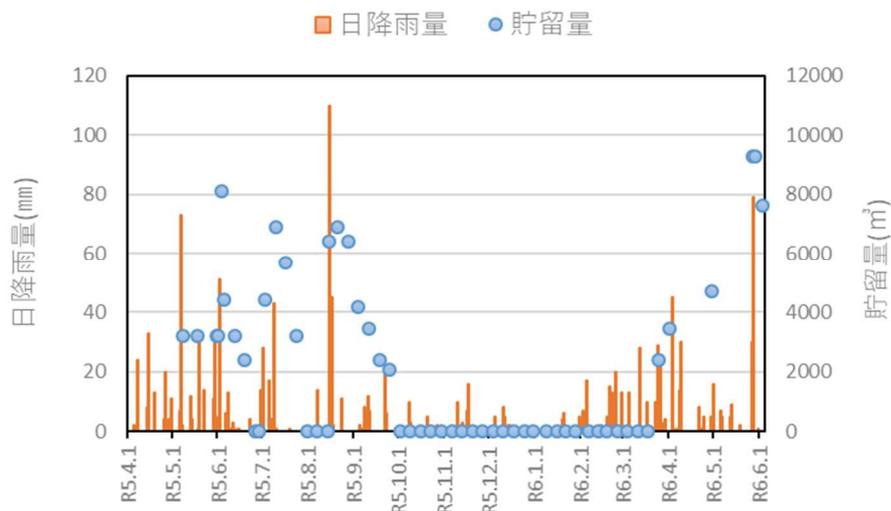
図 1 豊島処分地の日降雨量及び貯水池の貯留量

第 3 回第 2 次豊島廃棄物等処理事業フォローアップ委員会 (R6. 3. 27Web 開催) において、審議・了承いただいた「浸透池周辺の盛土による嵩上げ工事の実施計画 (資料 3 ・ II / 7) 」では、嵩上げ工事を 4 月から着工することとしていたが、令和 6 年 4 月 30 日に「浸透池周辺の盛土による嵩上げ工事の遅延について」にて委員・関係者の方々にお知らせしたとおり、降雨の影響により貯水池の水位が高く、現時点においても着工できていない状況である。

豊島処分地の日降雨量及び貯水池の貯留量を図 1 に示す。
