令和4年度 指定介護保険サービス事業者等の事故発生状況

消費生活用製品の重大製品事故に係る公表について

介護ベッド用手すりについての注意喚起について

介護ベッド用手すりについての注意喚起（管理番号：A202301000）

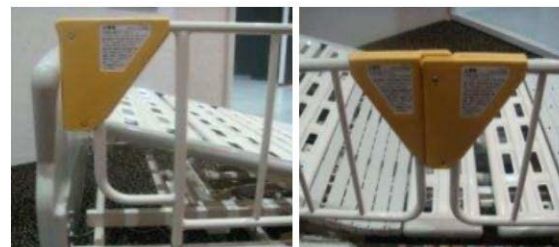
▼補助具(事業者が提供)で隙間を塞ぐ

[頭側ついたりサイドレールの隙間] [サイドレールとサイドレールの間の隙間]

挟み込み防止対策の例
(隙間を塞いで挟まれないようにする)

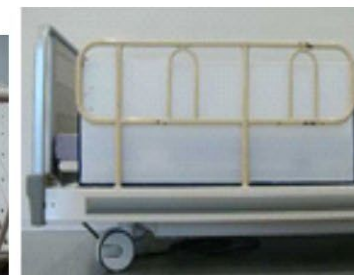
▼サイドレールカバー(事業者が提供)で覆う

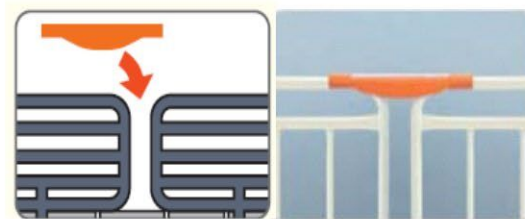
▼スペーサー(事業者が提供)で隙間を塞ぐ
