耐震改修実施設計の 進捗状況について

1. 第1回検討委員会での設計に関する
主な委員ご意見
2. 地質調査結果
3. 実施設計における検討状況
4. 耐震改修修正検討案

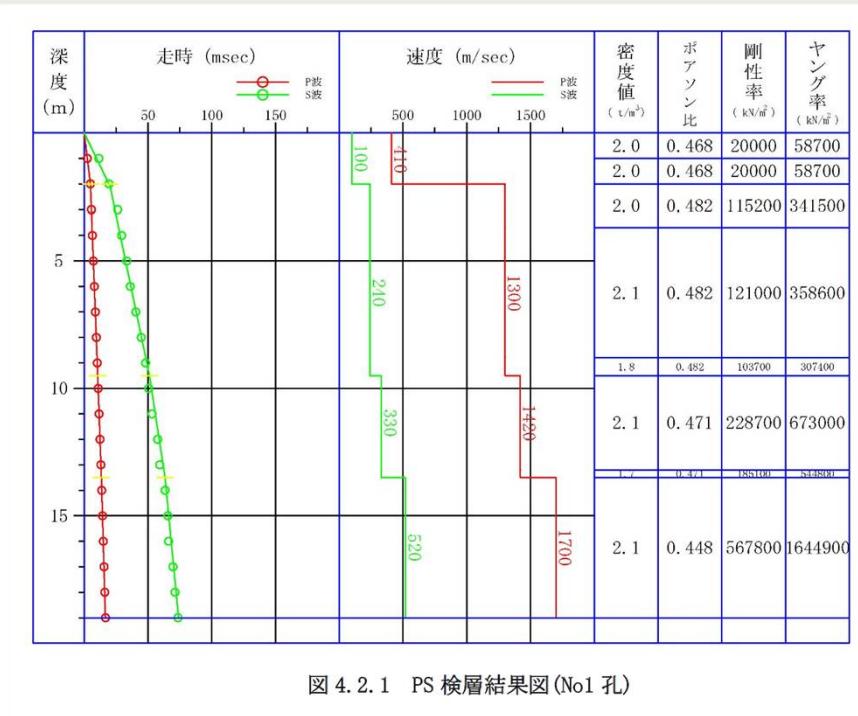
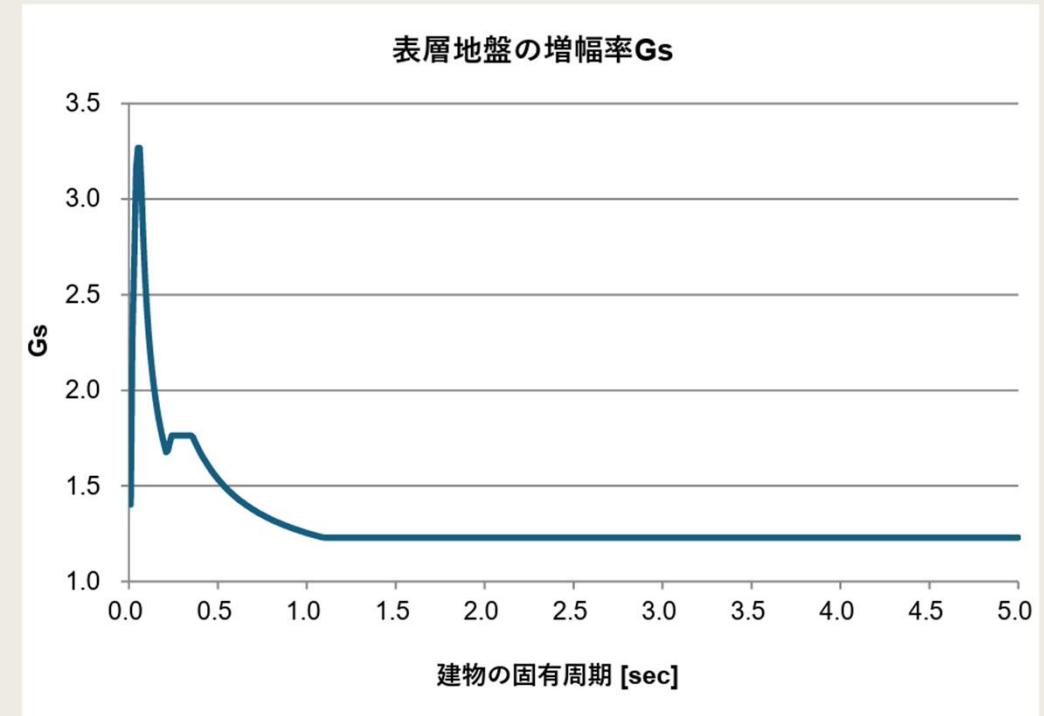
増幅率の計算結果

PS検層の結果より、表層地盤の増幅率Gsを精算法にて計算した。木造建築に大きな影響を与える固有周期1.0以上において、Gsは小さな値に抑えられている。限界耐力計算において、上記Gsを用いる。

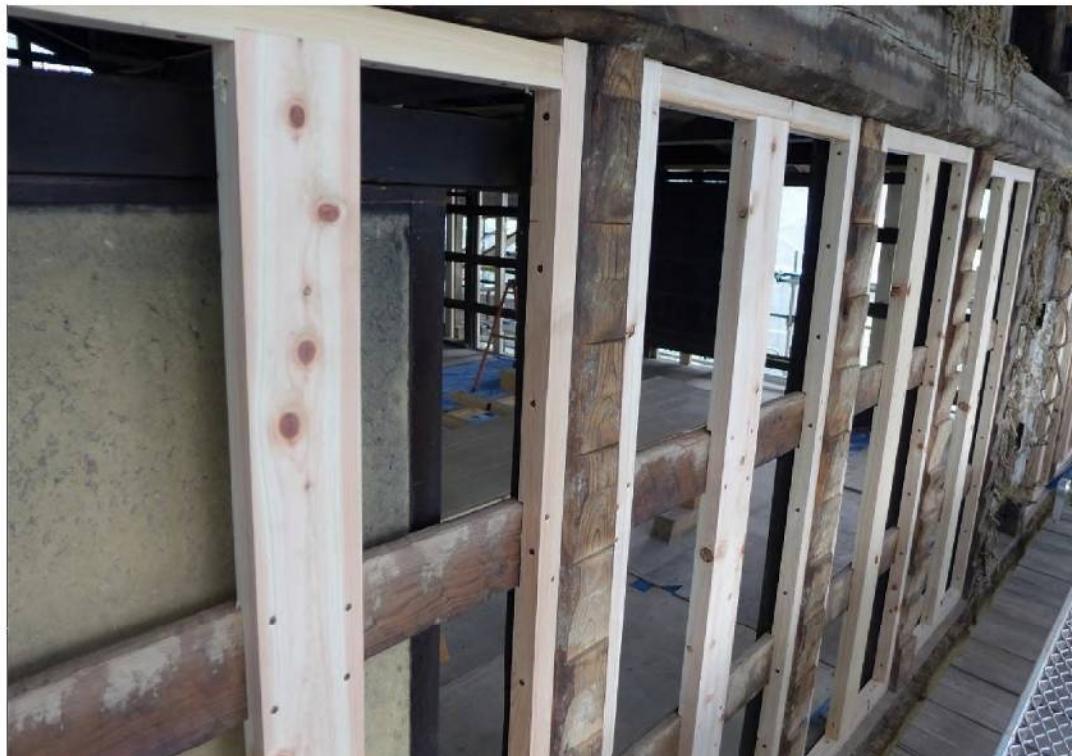
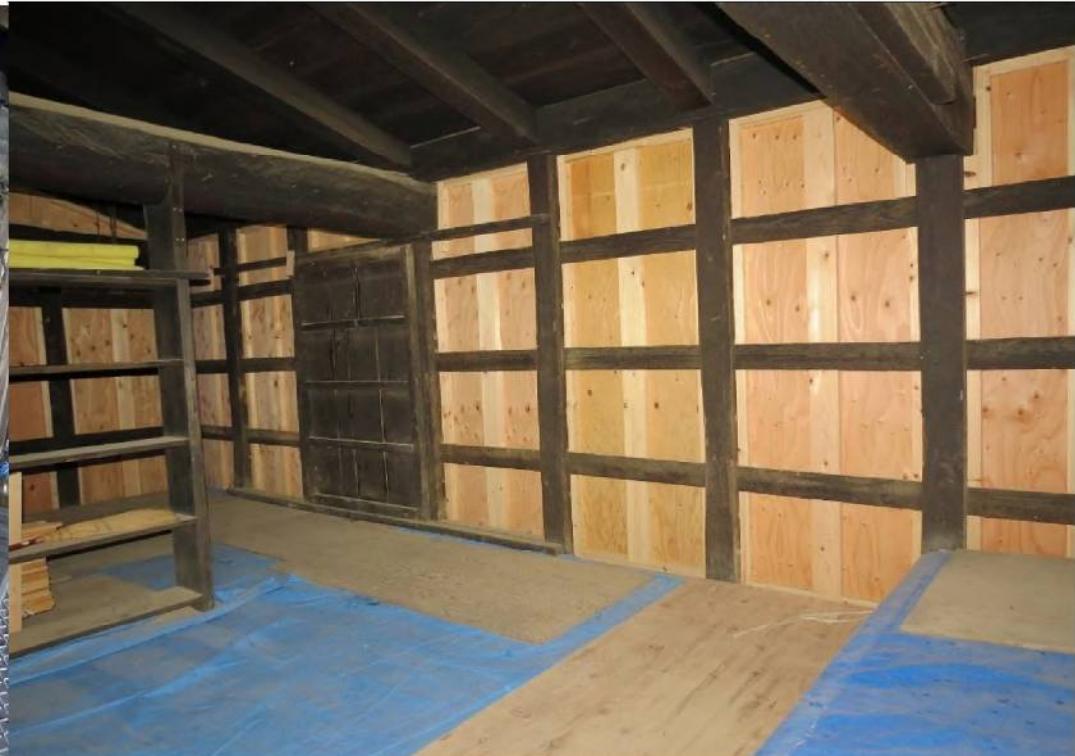
耐力壁構造用合板受け材設置

構造用合板釘止の状況

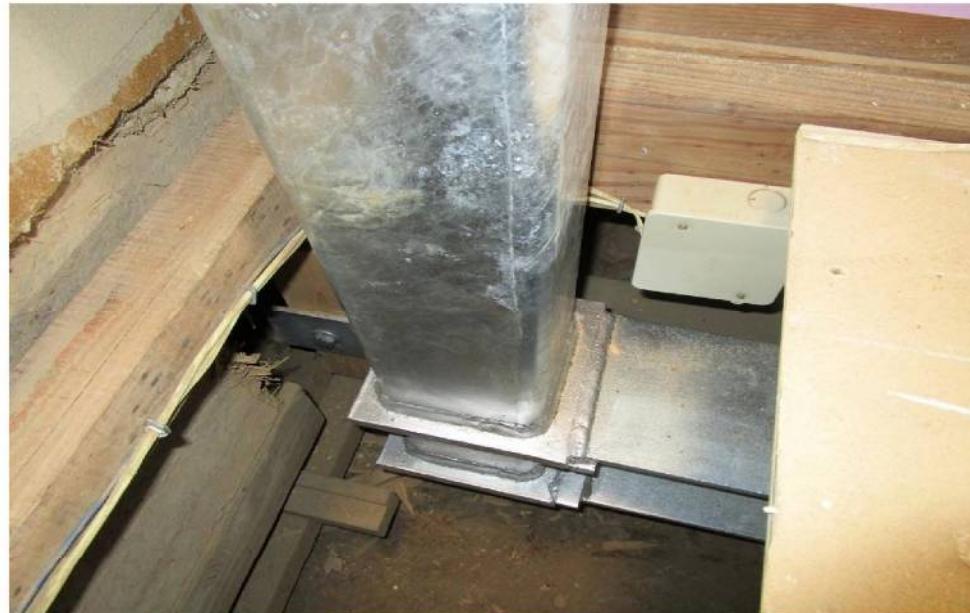
片持鉄骨柱を鉄骨土台で受ける

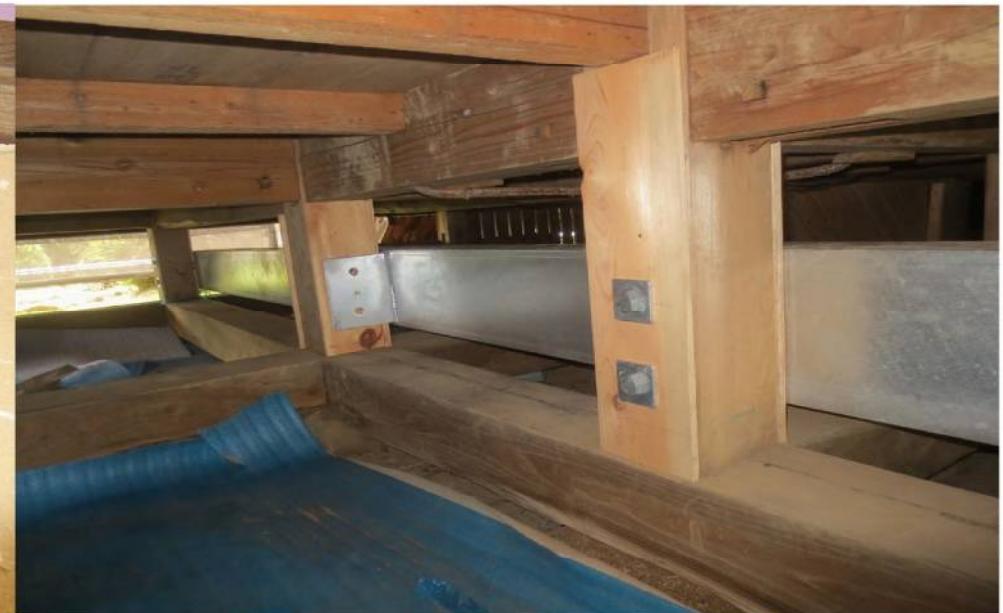
鉄骨基礎梁が既存柱の柱脚に固定し、建物自重
を反力とする

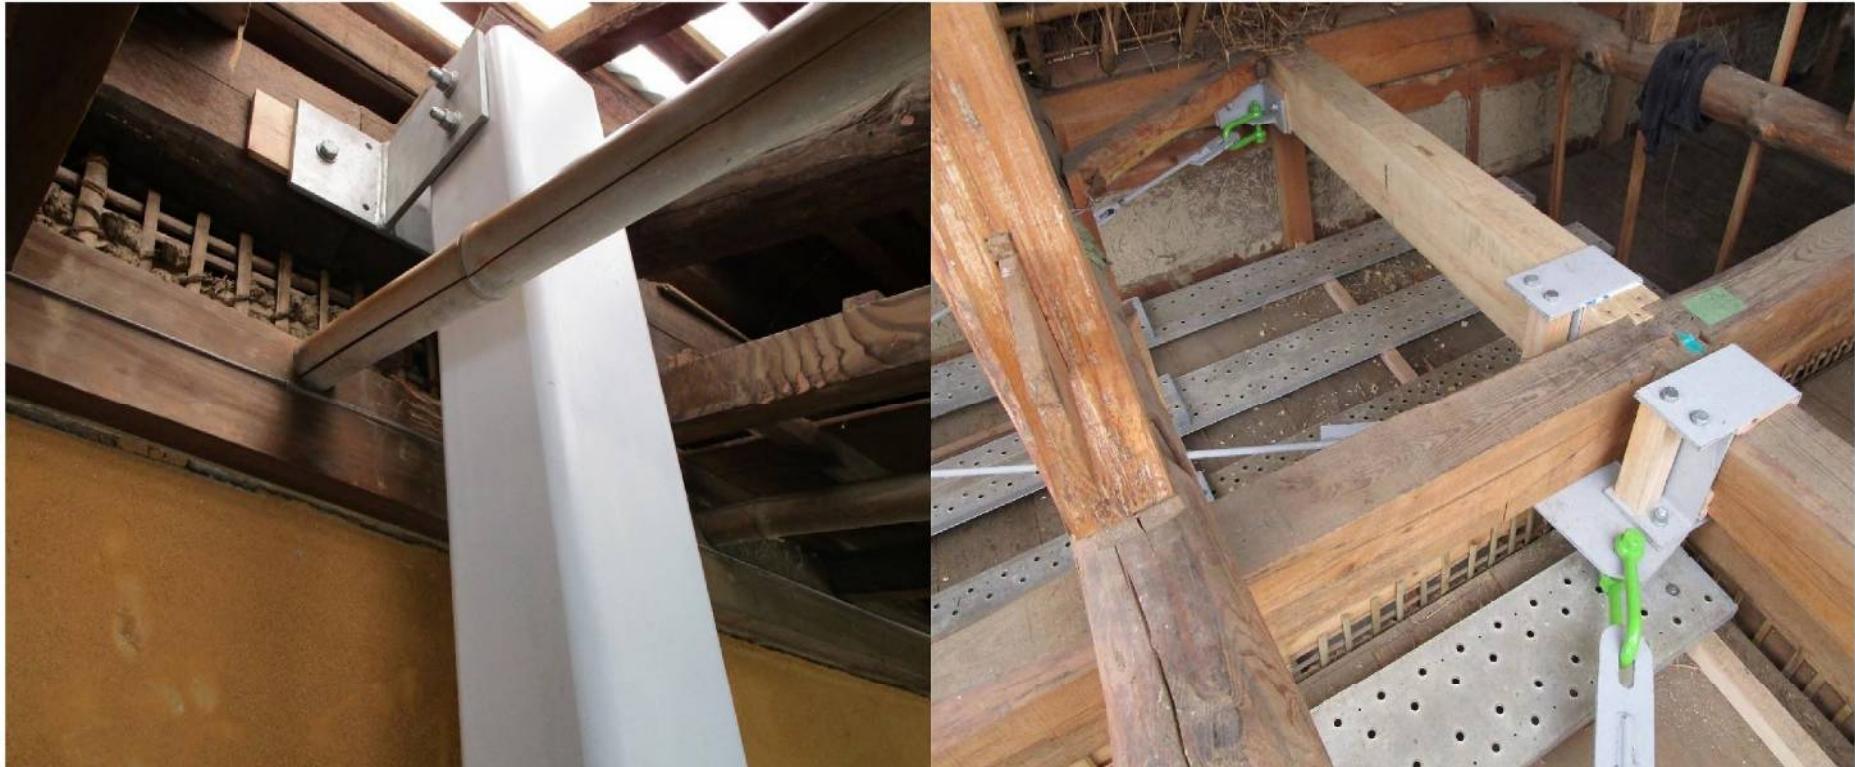
片持鉄骨柱の上部は既存桁に固定する

捻れが大きい場合、小屋内に水平ブレースを設
ける

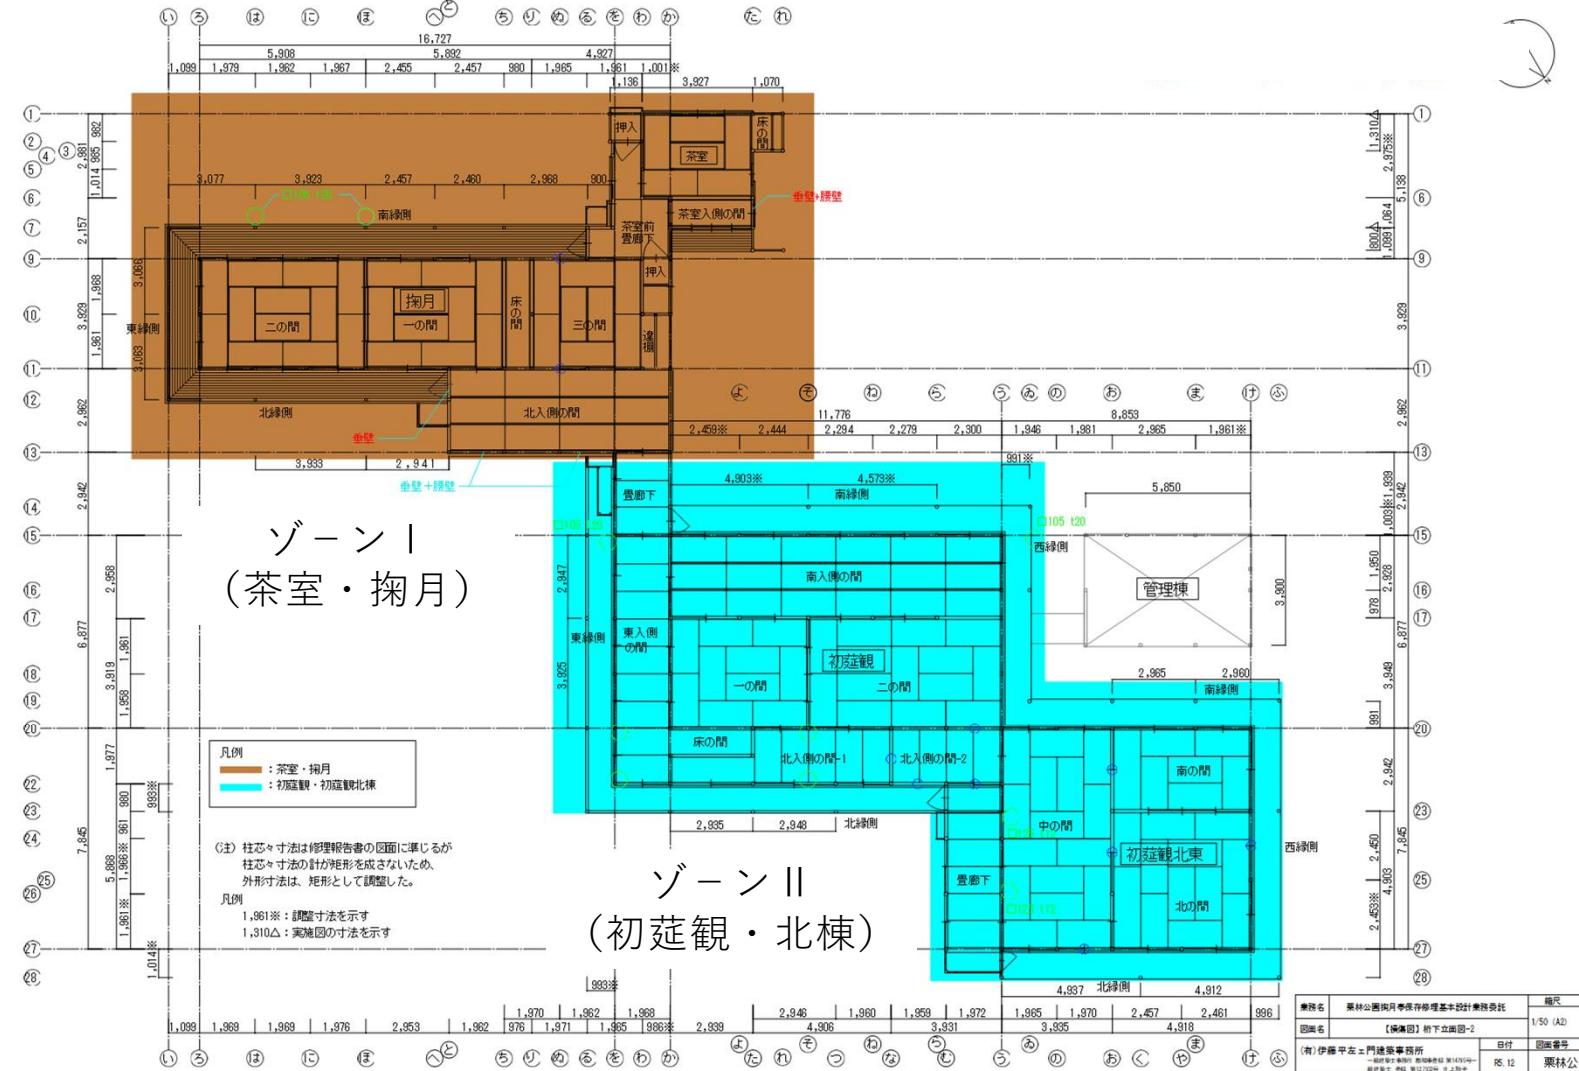
足し合わせ計算におけるゾーニング図

- ・建物の上部構造は建築基準法施行令85条の5に基づく限界耐力計算によって安全性を検証する。
- ・検討方法は茶室・掬月/初庭観・初庭観北棟の2つにゾーニングした際の足し合わせ計算による検討と、建物全体を一体で構築した立体解析モデルによる詳細検討とする。

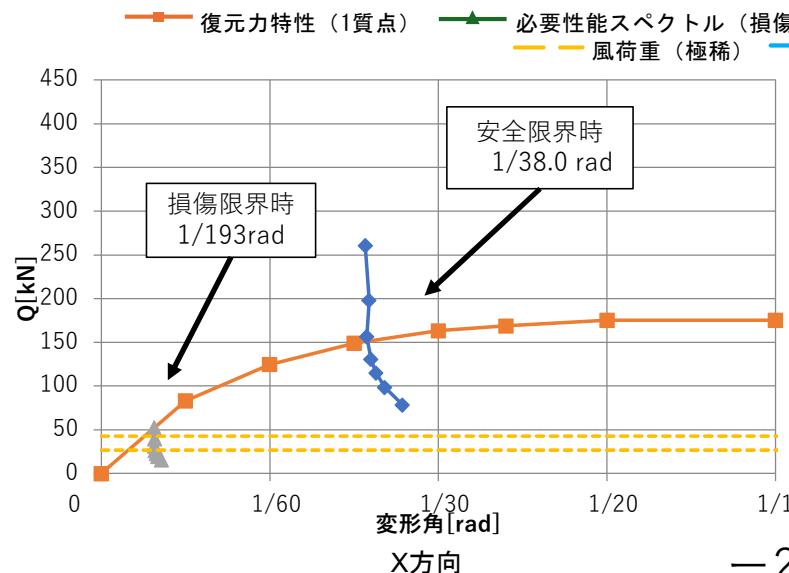
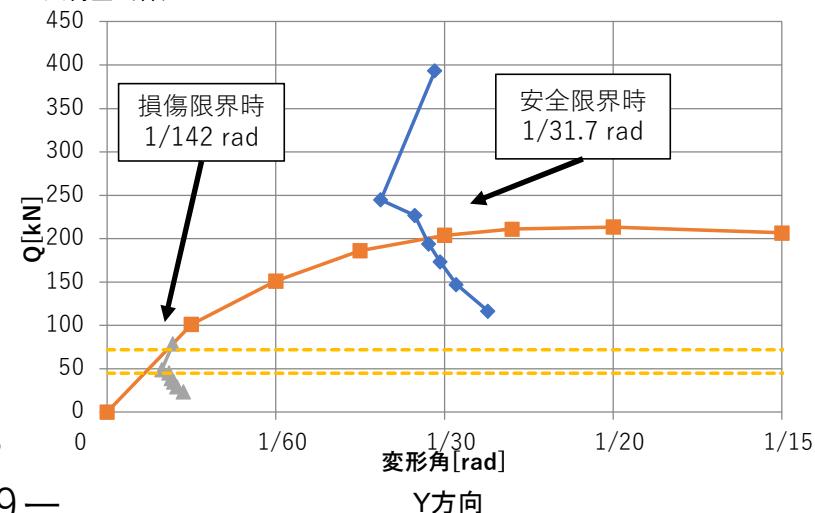
■ゾーンI（茶室・掬月）

- 建物の構成より、掬月と茶室を1つのゾーンとして検討を行う。

最大耐力時 C_B	重量 [kN]
X方向	0.68	
Y方向	0.82	230.1

層高さ : 2.888m

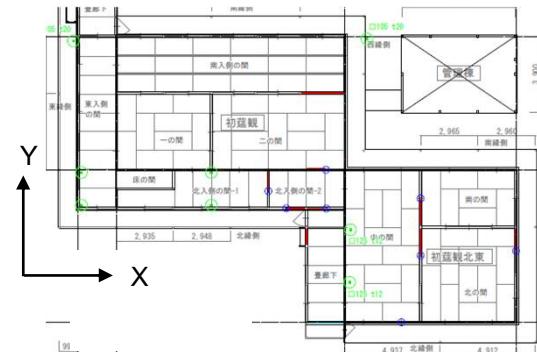
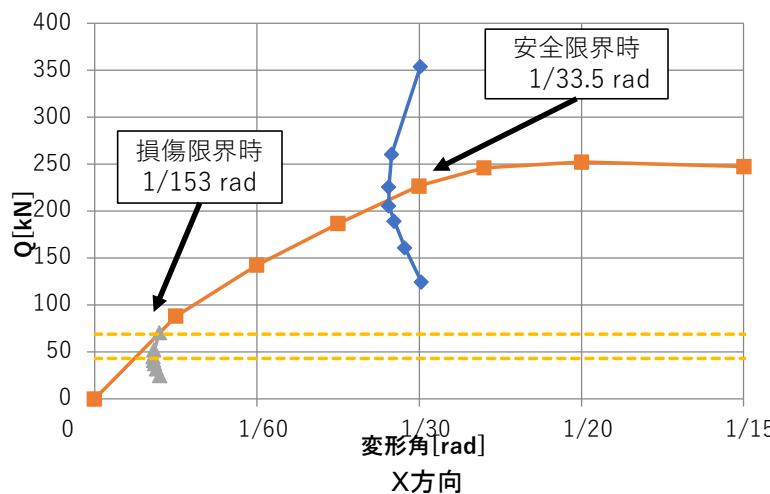
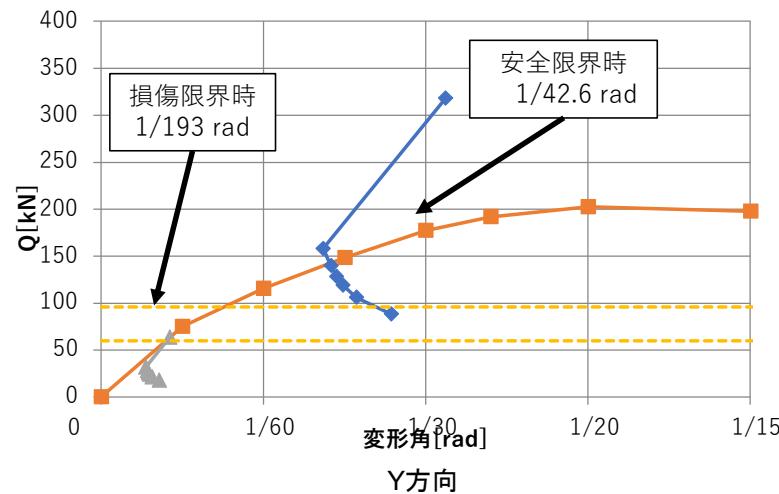
■ ゾーンⅡ（初蓮観・初蓮観北棟）

- 建物の構成より、初蓮観と初蓮観北棟のを1つのゾーンとして検討を行う。

最大耐力時 C_B	重量 [kN]
X方向	0.63	403.0
Y方向	0.50

層高さ : 2.897m

復元力特性（1質点） 必要性能スペクトル（損傷限界時） 必要性能スペクトル（安全限界時）
 風荷重（極稀） 風荷重（稀）

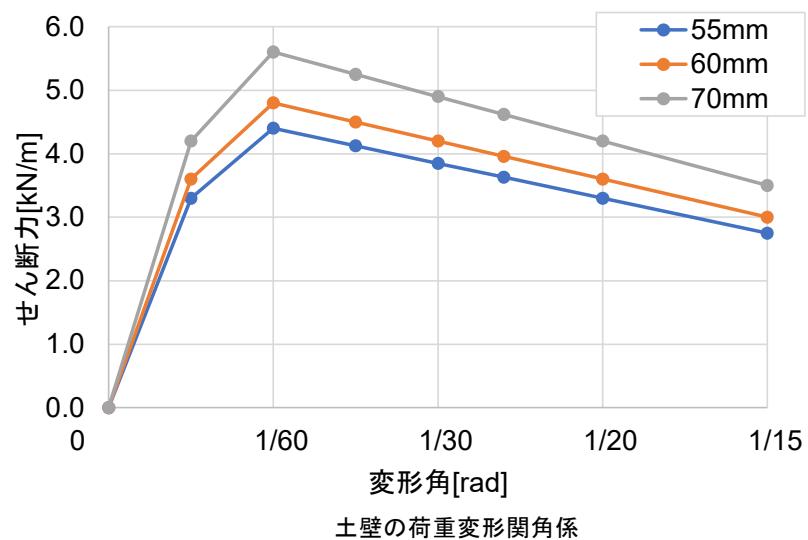
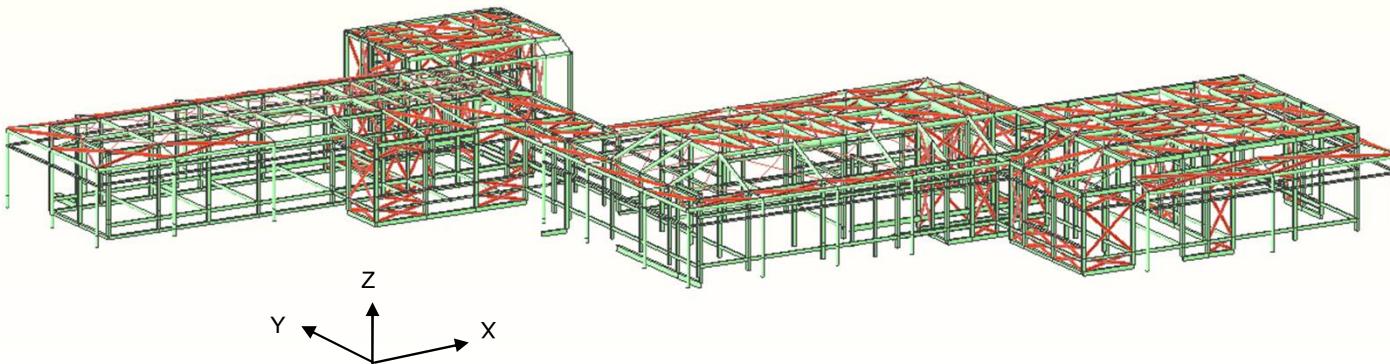
既存部のモデル化

- 柱はスギ、梁は小屋梁はマツ、その他はスギとする。
- 既存耐震要素は有効厚さ55mm～の土壁のみとし文化庁式に基づく。
- ブレース補強しない水平構面は床倍率0.5程度の剛性・耐力を与えた。

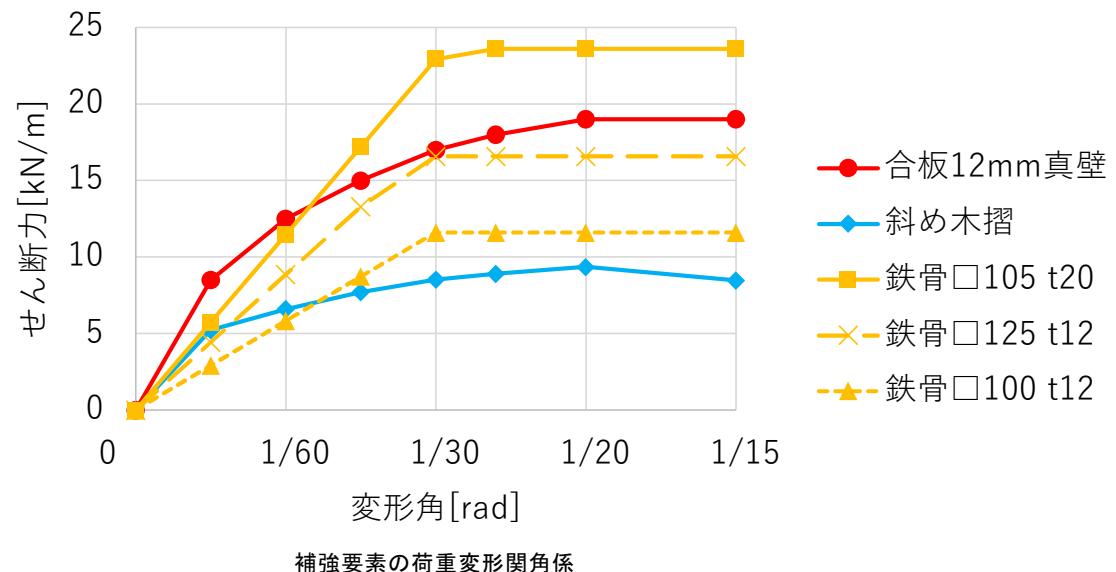
補強耐力要素のモデル化

構造用合板12mm、斜め木摺(片面)、鉄骨柱（片持ち）

※右図の鉄骨柱の復元力特性は代表高さで換算

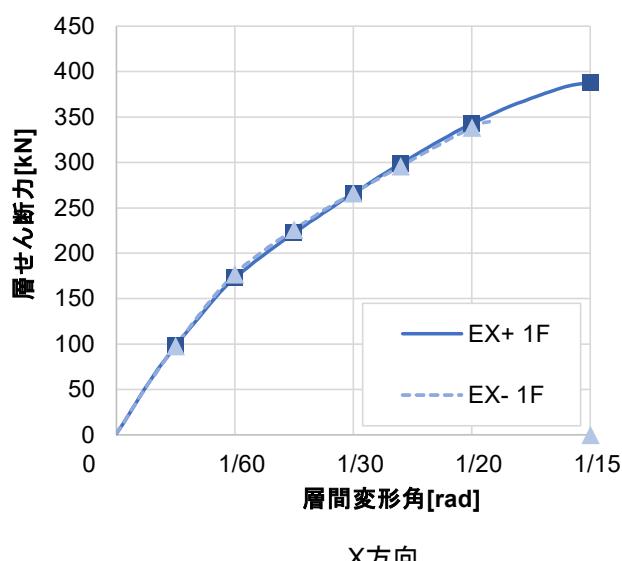
最大耐力時の $CB = 0.58$

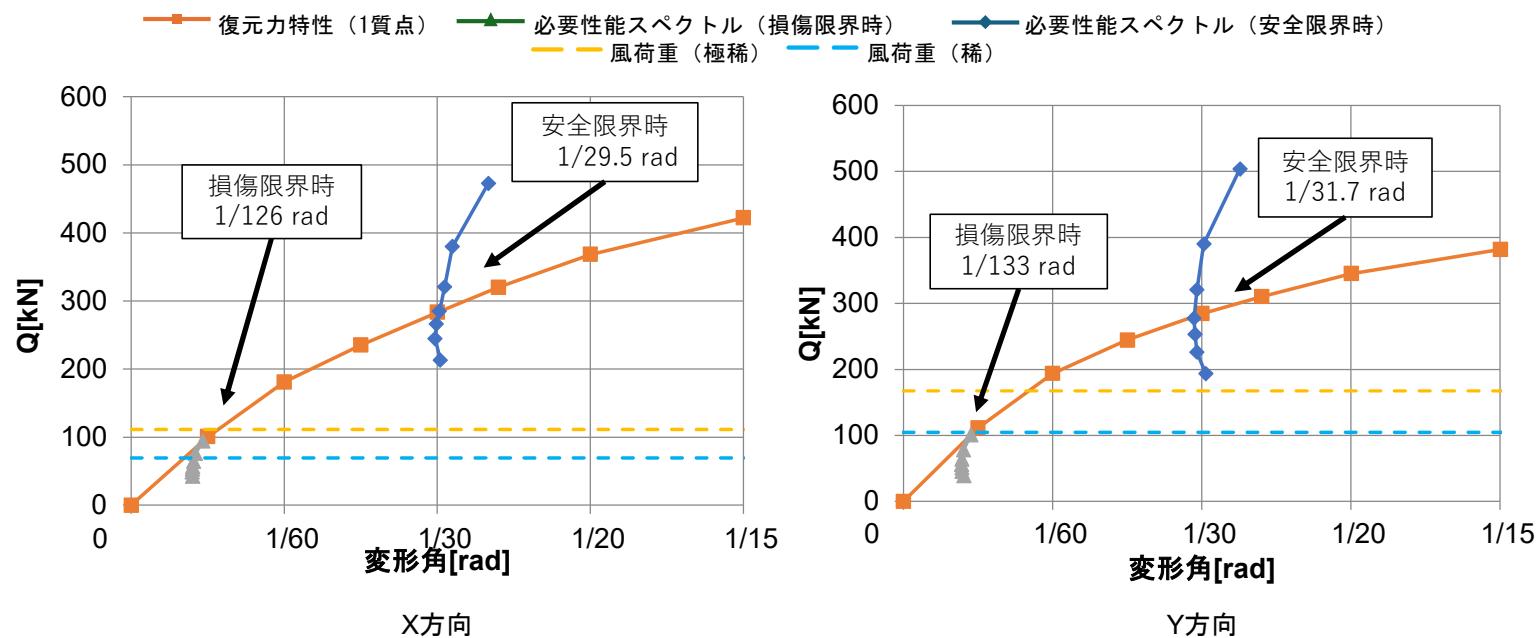
建物全体（解析モデル結果）

応答時 C_B	重量 [kN]
X方向	0.41	662.6
Y方向	0.43

階高 : 2.779m

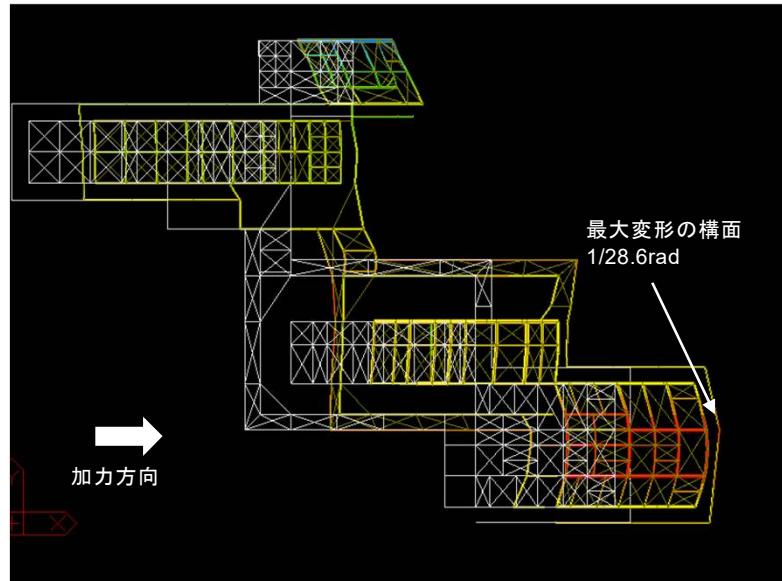
X+方向

応答ステップ時のRFLにおける変形図（変形図倍率 3倍）

初庭観北棟ふ通りの下屋部分が最大変形となった。

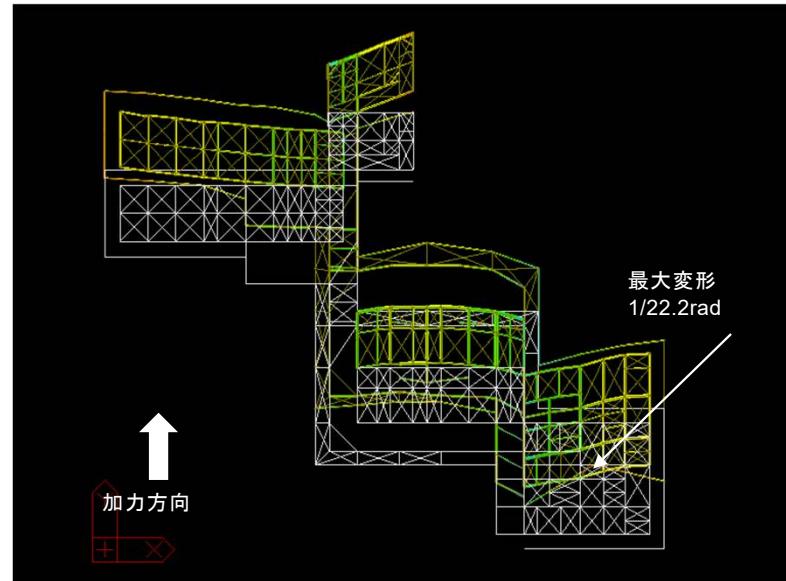
Y+方向

建物形状が雁行のため、Y方向の変形性状は複雑となるが、各部において水平構面の変形角が $1/120\text{rad}$ 以下に収まっていることを確認した。

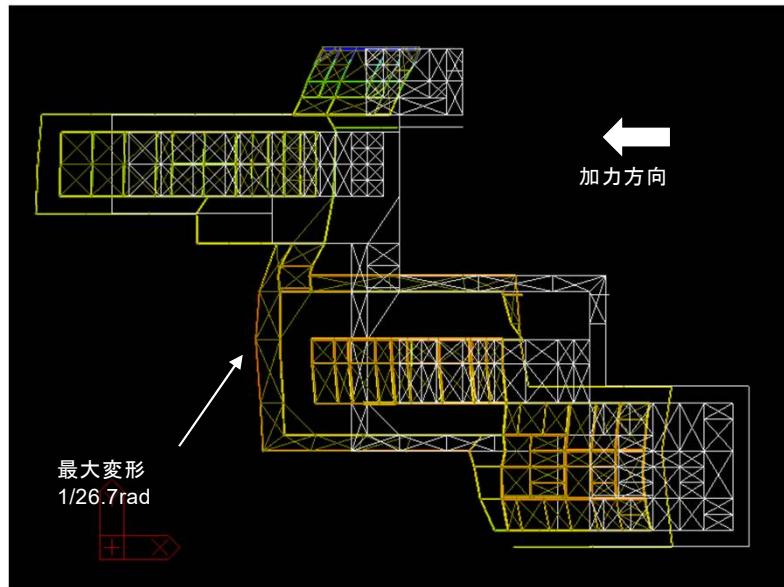
X-方向

応答ステップ時のRFLにおける変形図（変形図倍率 3倍）

初庭観る通りの下屋部分が最大変形となった。

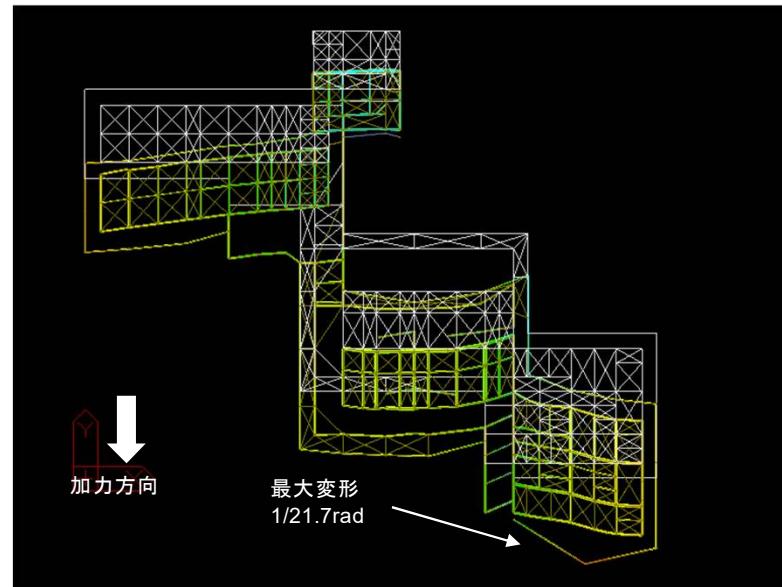
Y-方向

初庭観北棟28通りや掬月い通りは下屋部分であり、大きく変形しても上屋の倒壊にあまり影響しないことから、垂木と垂木掛けの接合個所に外れ止めを設ける。

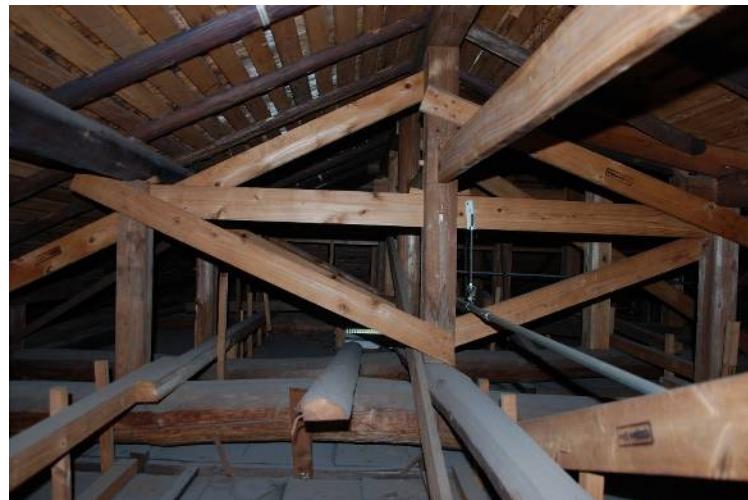
既存小屋組みを和小屋として計算した場合、図面の梁断面（梁成120mmを想定）では解析より変形が過大に生じる結果となった。ただし、現状では大きな不具合は出ていない。おそらく、密に設置された雲筋交いがトラスとして機能しているためと思われる。今回の修理では特にこの長期荷重に対しての補修は行わないものとする。

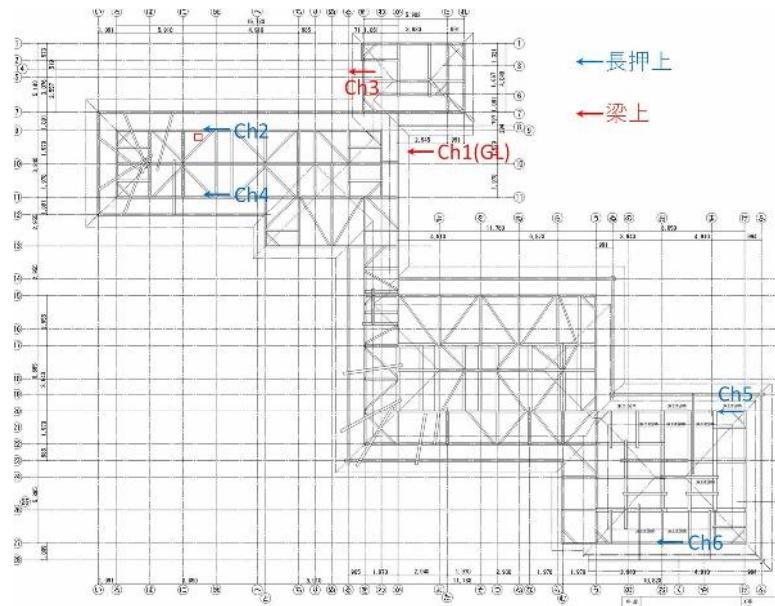
EW(X)方向 (CASE-3)

高感度振動計(SPC52)、サーボ型速度計(VSE-15D)×6台を用いて常時微動計測を行った。

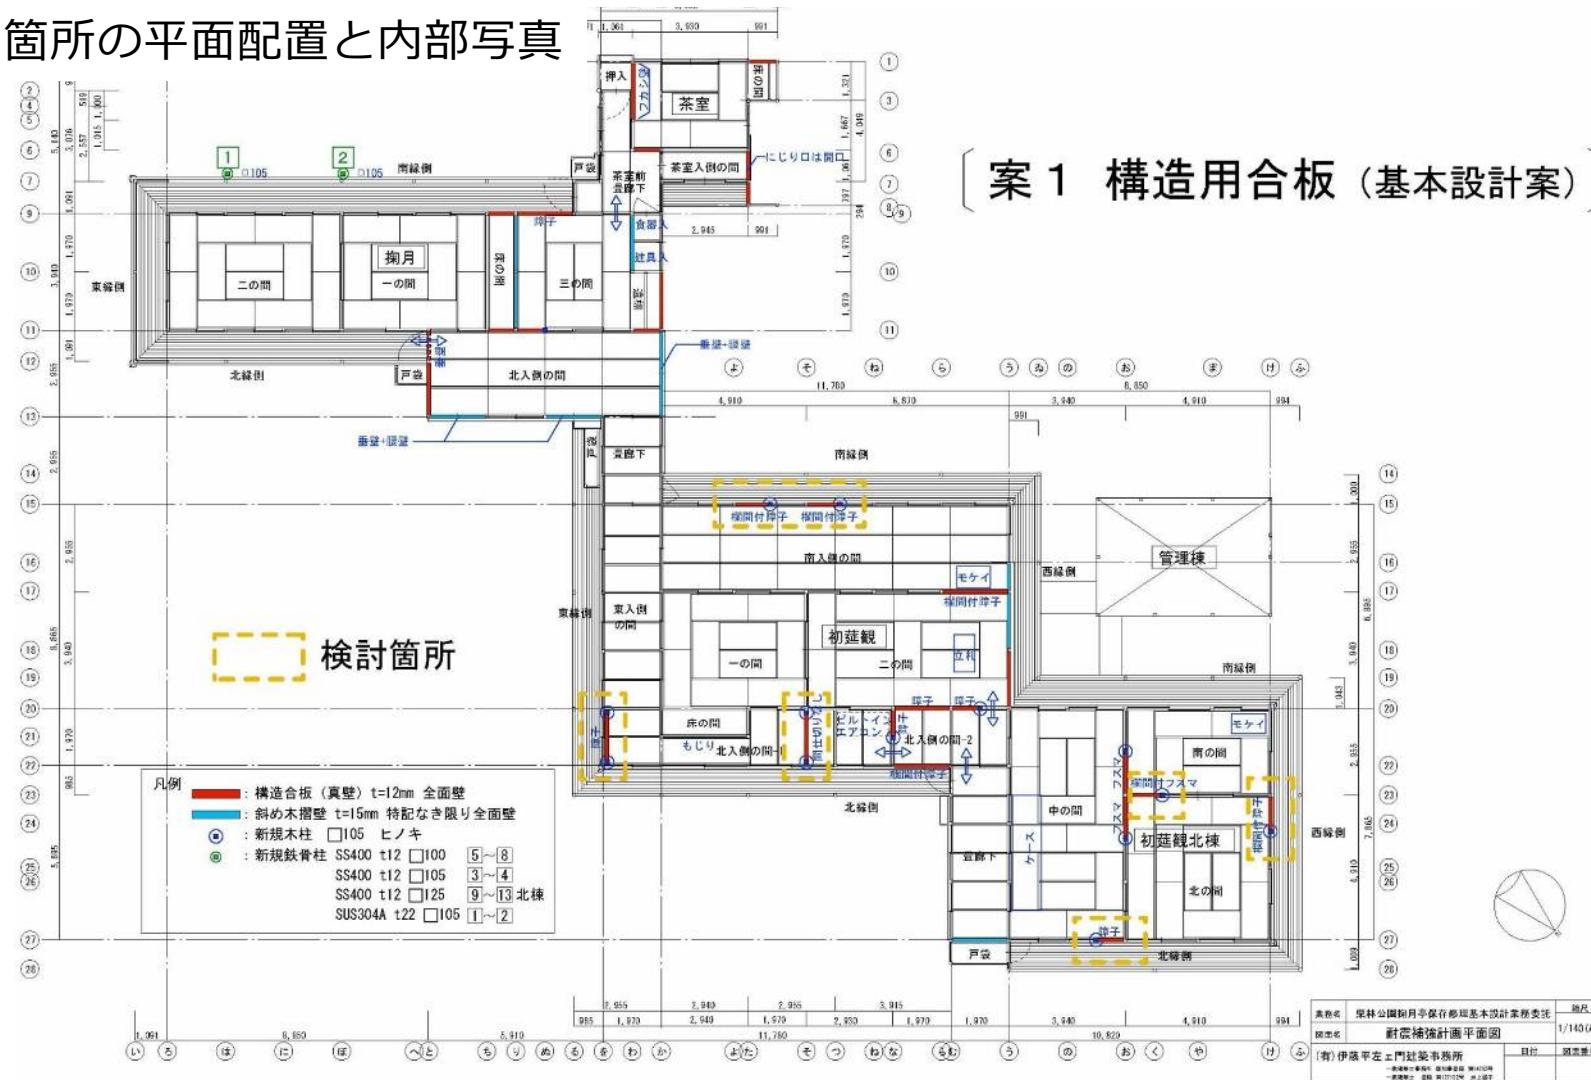
① 補強箇所の平面配置と内部写真

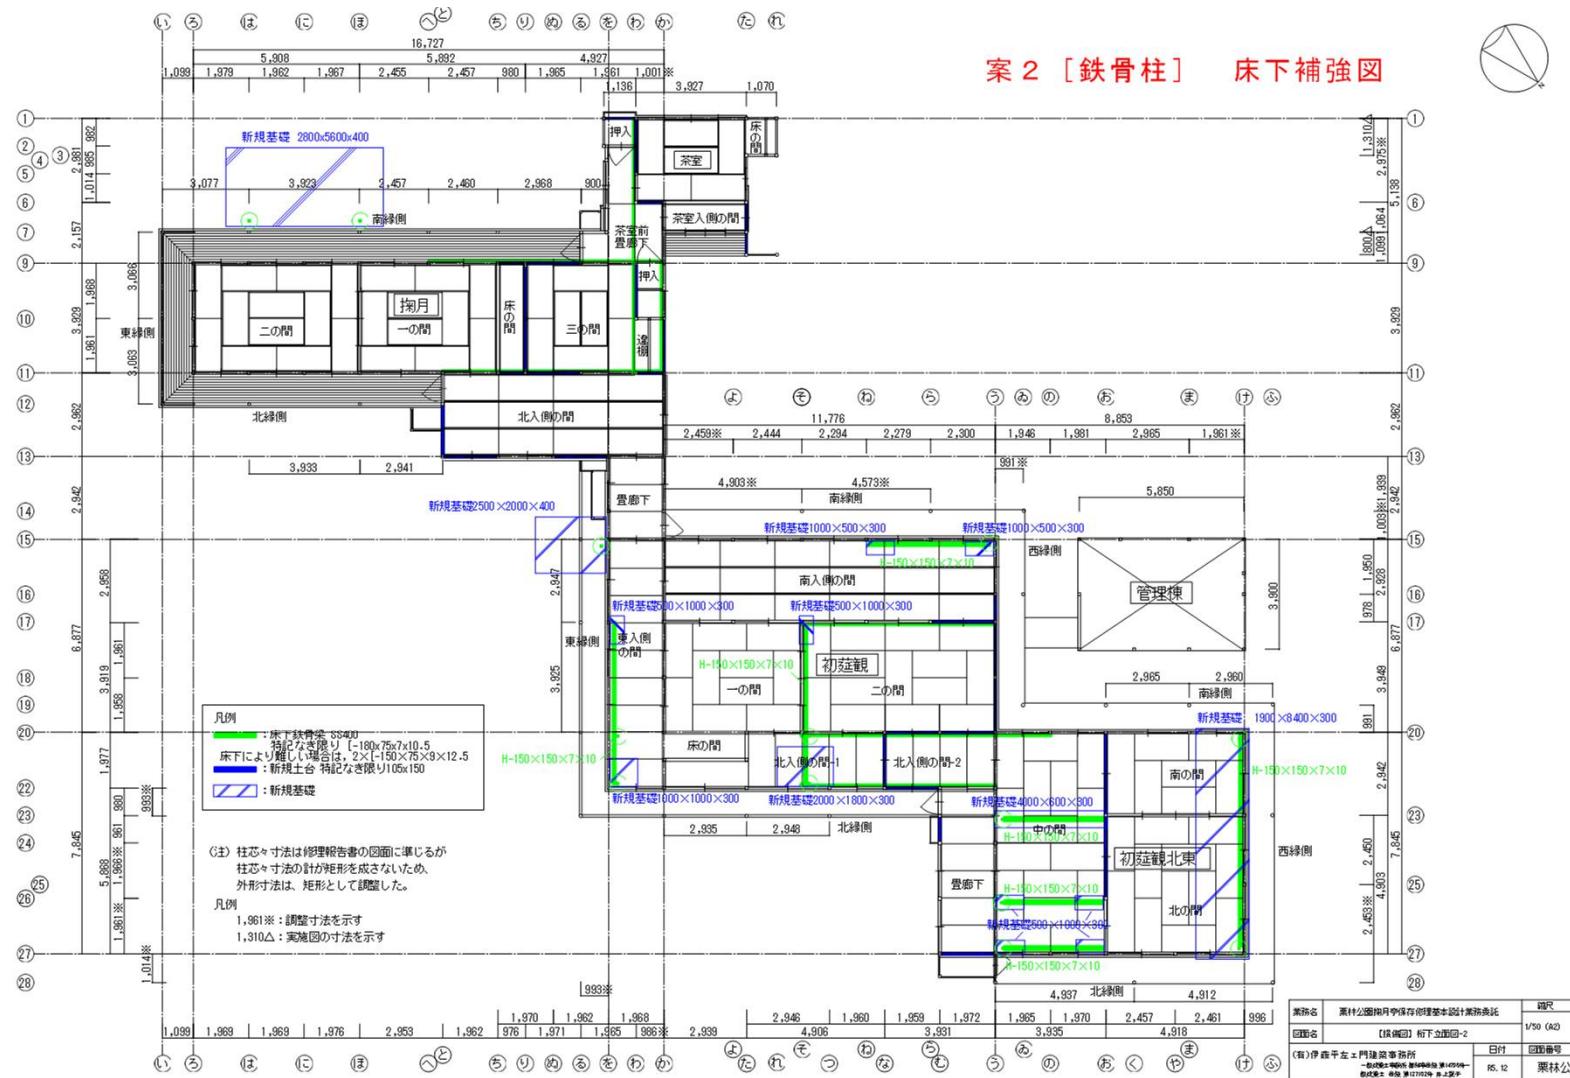
② 床下の補強

※床下の補強に関しては変更の可能性があります。

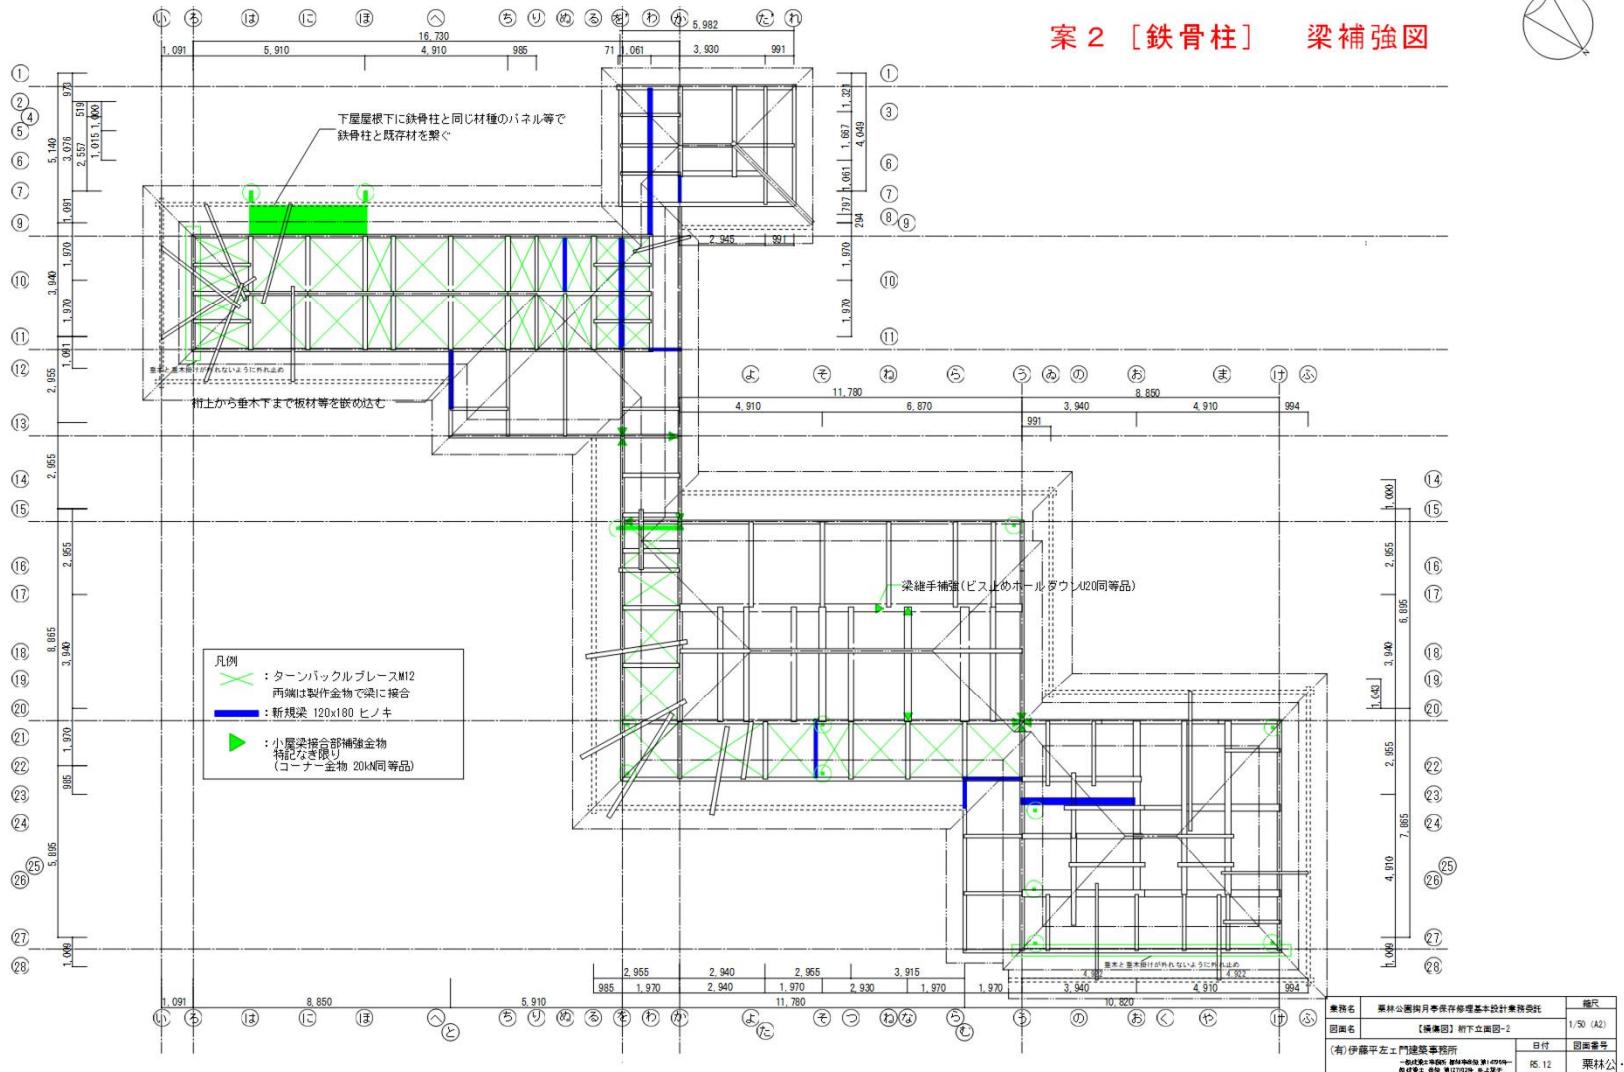
案2 [鉄骨柱] 梁補強図

③ 小屋の補強
