社会資本整備総合交付金事業
(広域河川改修事業)弘田川

現地調査資料

広域河川事業 弘田川 事業概要・進捗状況

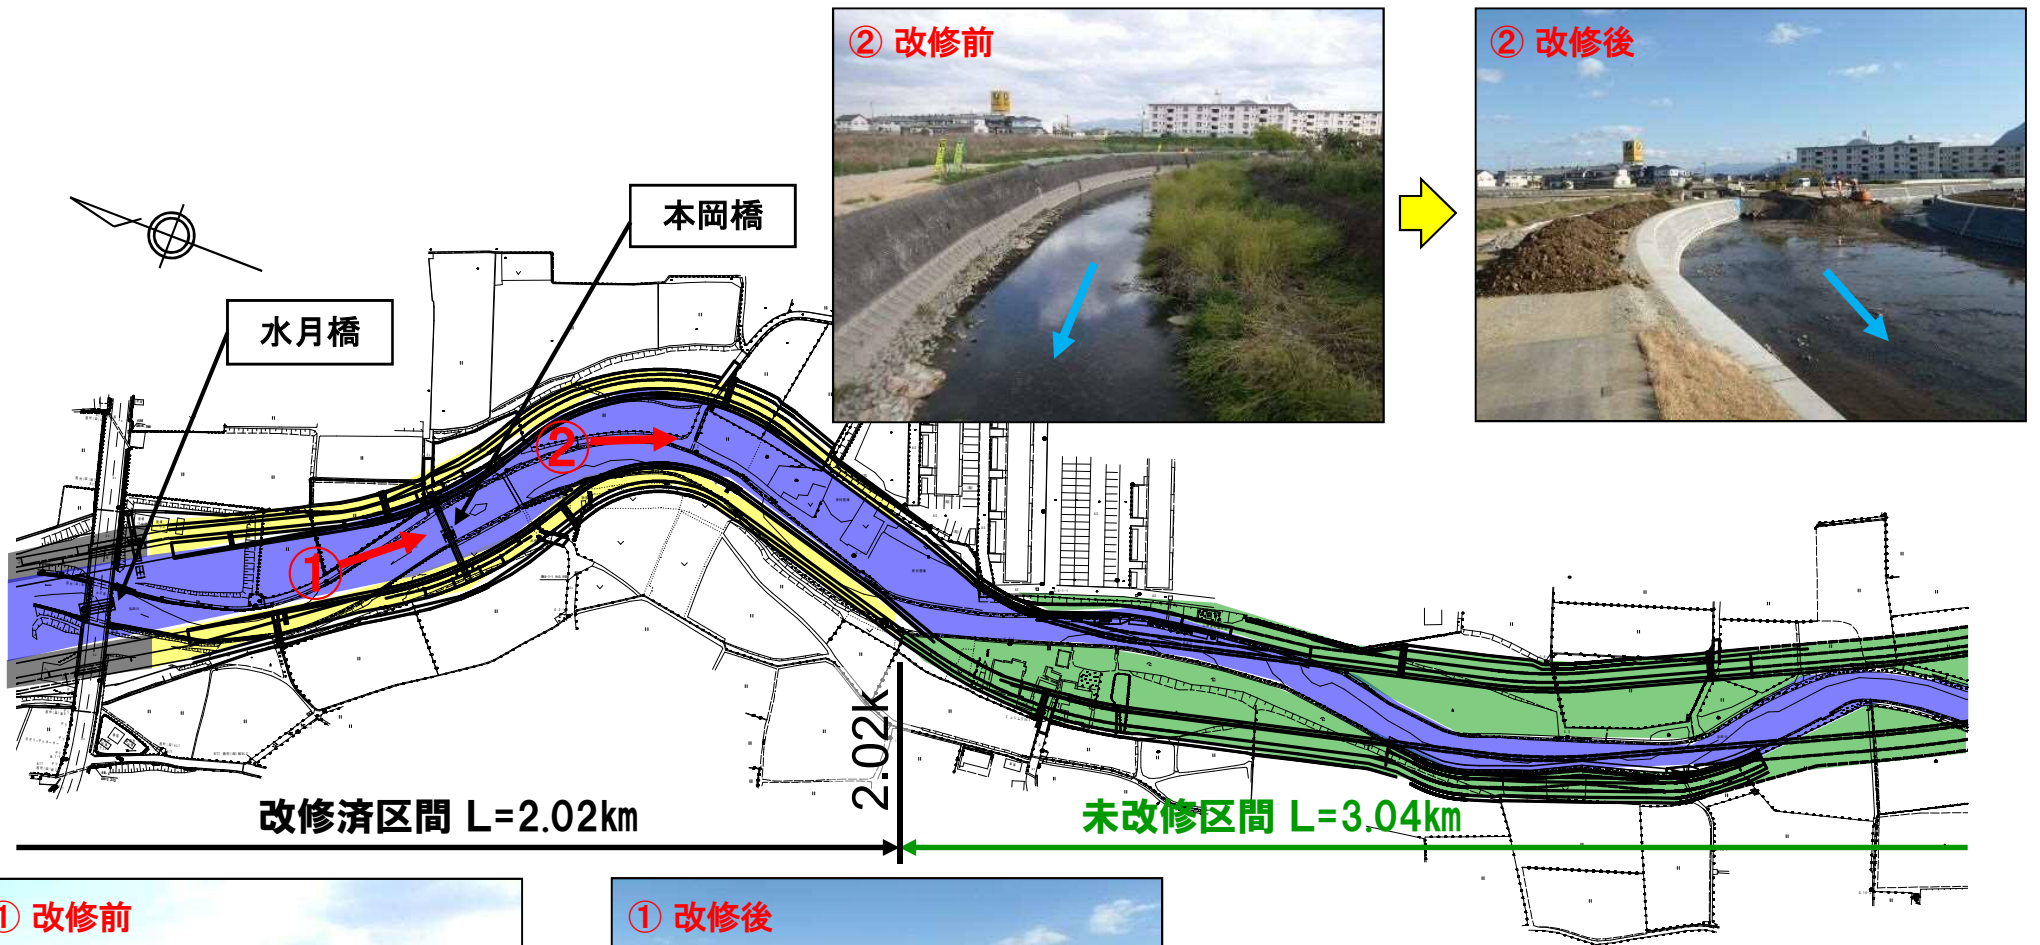
工事実施基本計画対象区間L=5.06km
