## 令和元年度 讃岐国府跡第37次調査 現地説明会資料

令和2年2月9日

香川県埋蔵文化財センター

## 2. 讃岐国府跡 37 次調査の成果

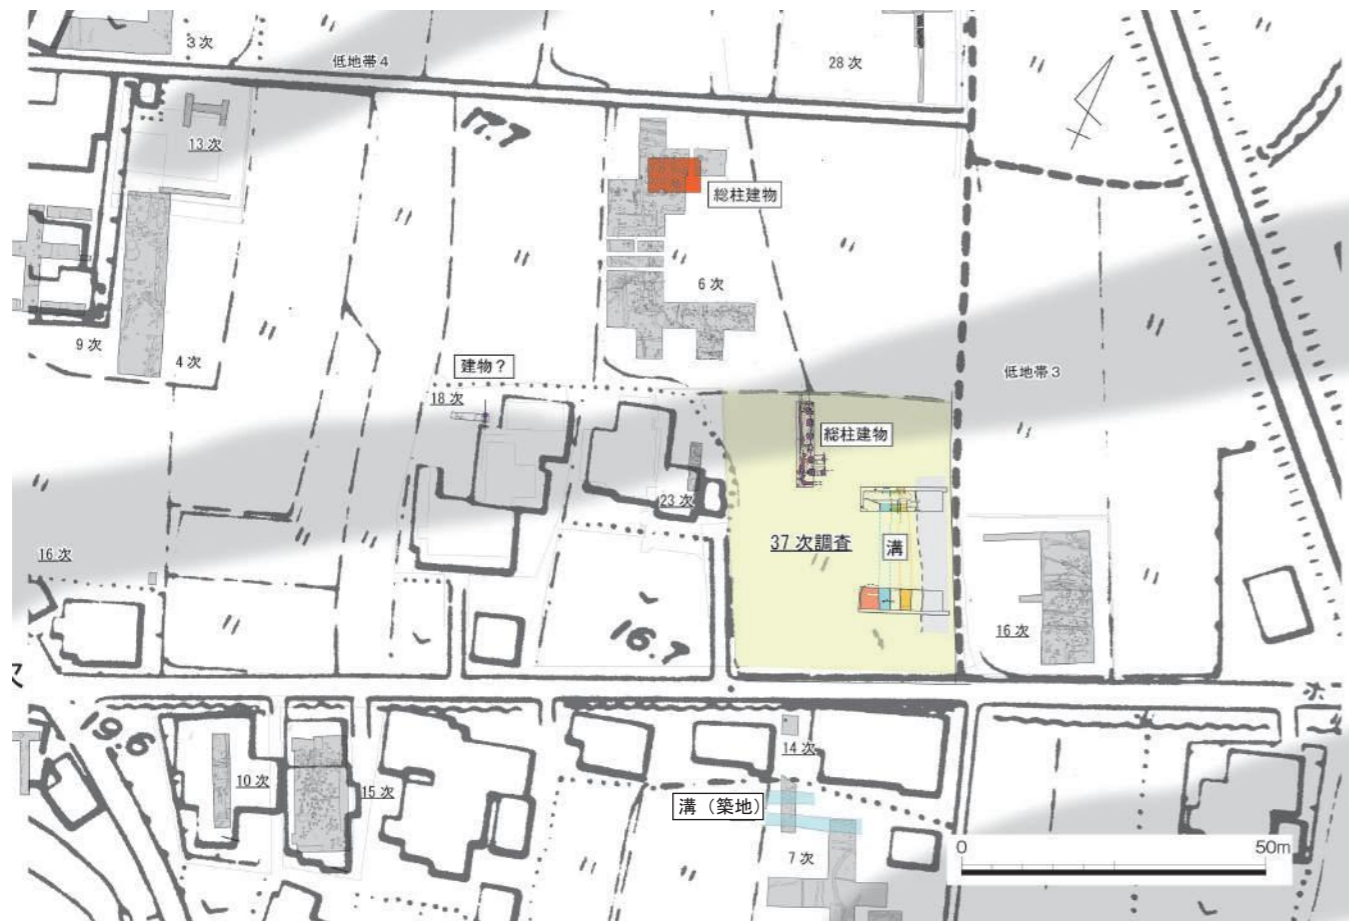
▲ 37次調査と周辺の調査区

今回の調査地周辺は、調査地の決定の要因の一つともなった7次調査の溝跡や、6次調査で見つかった奈良時代の総柱建物跡のように、奈良時代～平安時代の建物や区画施設が分布している範囲です。

坂出市都市計画図 (1/2500) を縮小し、一部加筆して掲載

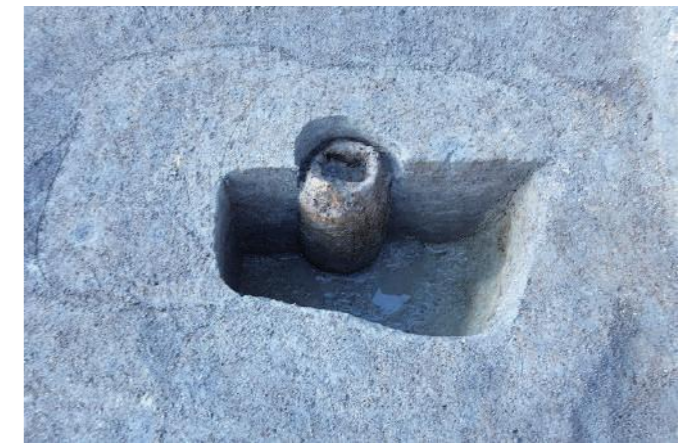
▲ 柱穴に残された柱根 (平安時代)

37-3区では、古代の建物跡が確認されています。建物は現在の地割と同方向の軸を持ち、柱を埋めて建てられた掘立柱建物と考えられます。

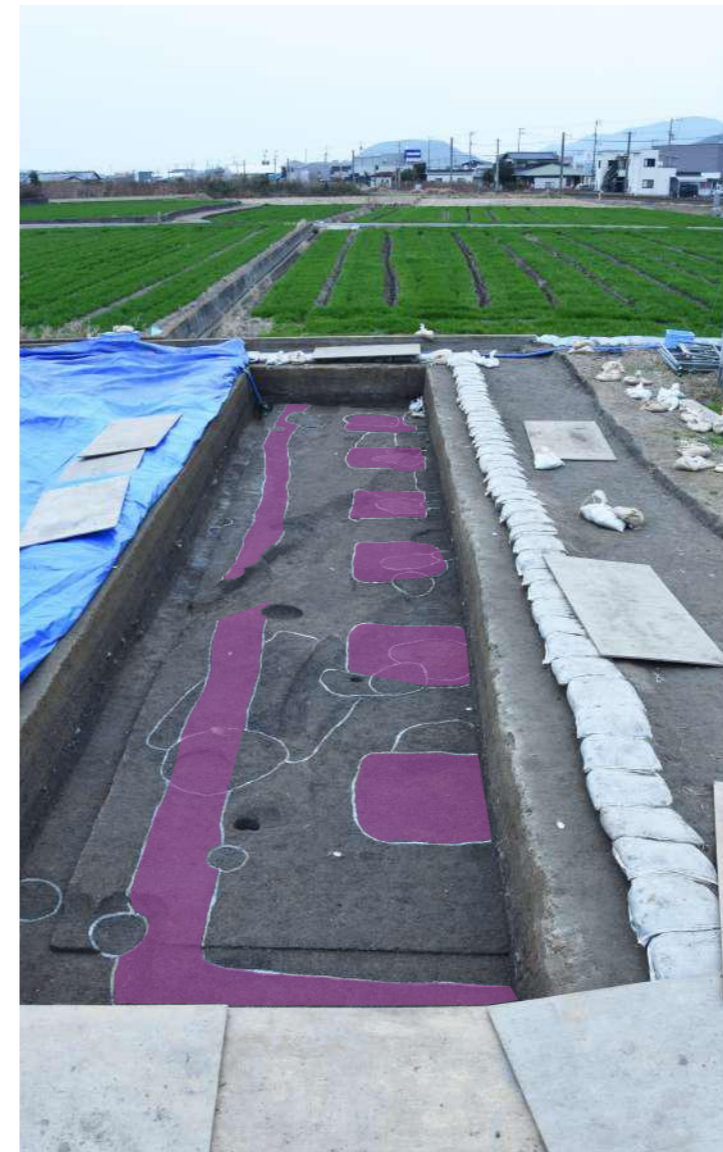
▲ 検出された建物跡

全容は明らかになっていませんが、南北方向に柱穴跡が6間以上並んでいます。周りには、雨落ち溝と考えられる溝が巡っています。

建物は何度か建て替えられており、奈良～平安時代にかけて建物が続いていたと考えられます。

今回検出された建物跡は、南北方向に長い総柱建物である可能性が高いものです。建物の外周のみでなく、小規模ですが、床の下にも柱を用いていることが分かります。

総柱建物は床を持つ格式の高い建物、あるいは建物内に重量物を置く高床の倉庫になります。この建物は、桁行の間数が6間を超えるものであり、仮に総柱建物であれば、県内の総柱の建物と比べても規模の大きいものです。
