# 再評価対象事業

## 河川総合開発事業 椀川ダム

香川県 土木部 河川砂防課

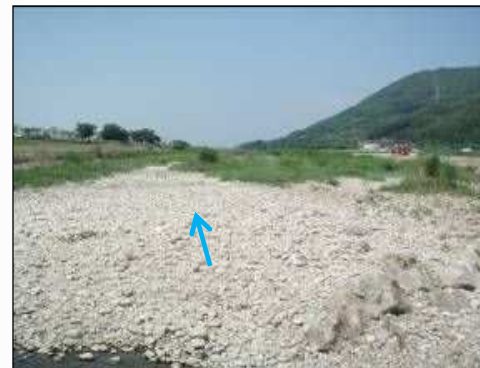
写真① 下流(国道11号付近)

伏没水が流れない区間が各所に存在

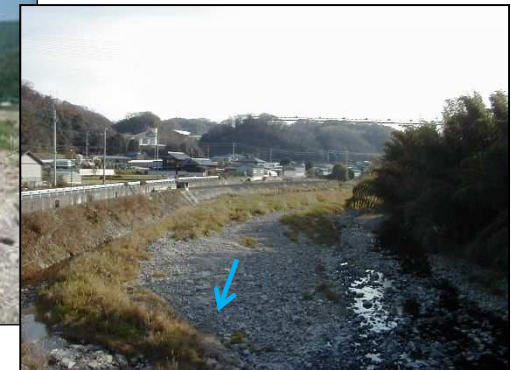
写真② 中流(岩崎橋上流)

中流域でも渇水時にはほとんど水が流れない

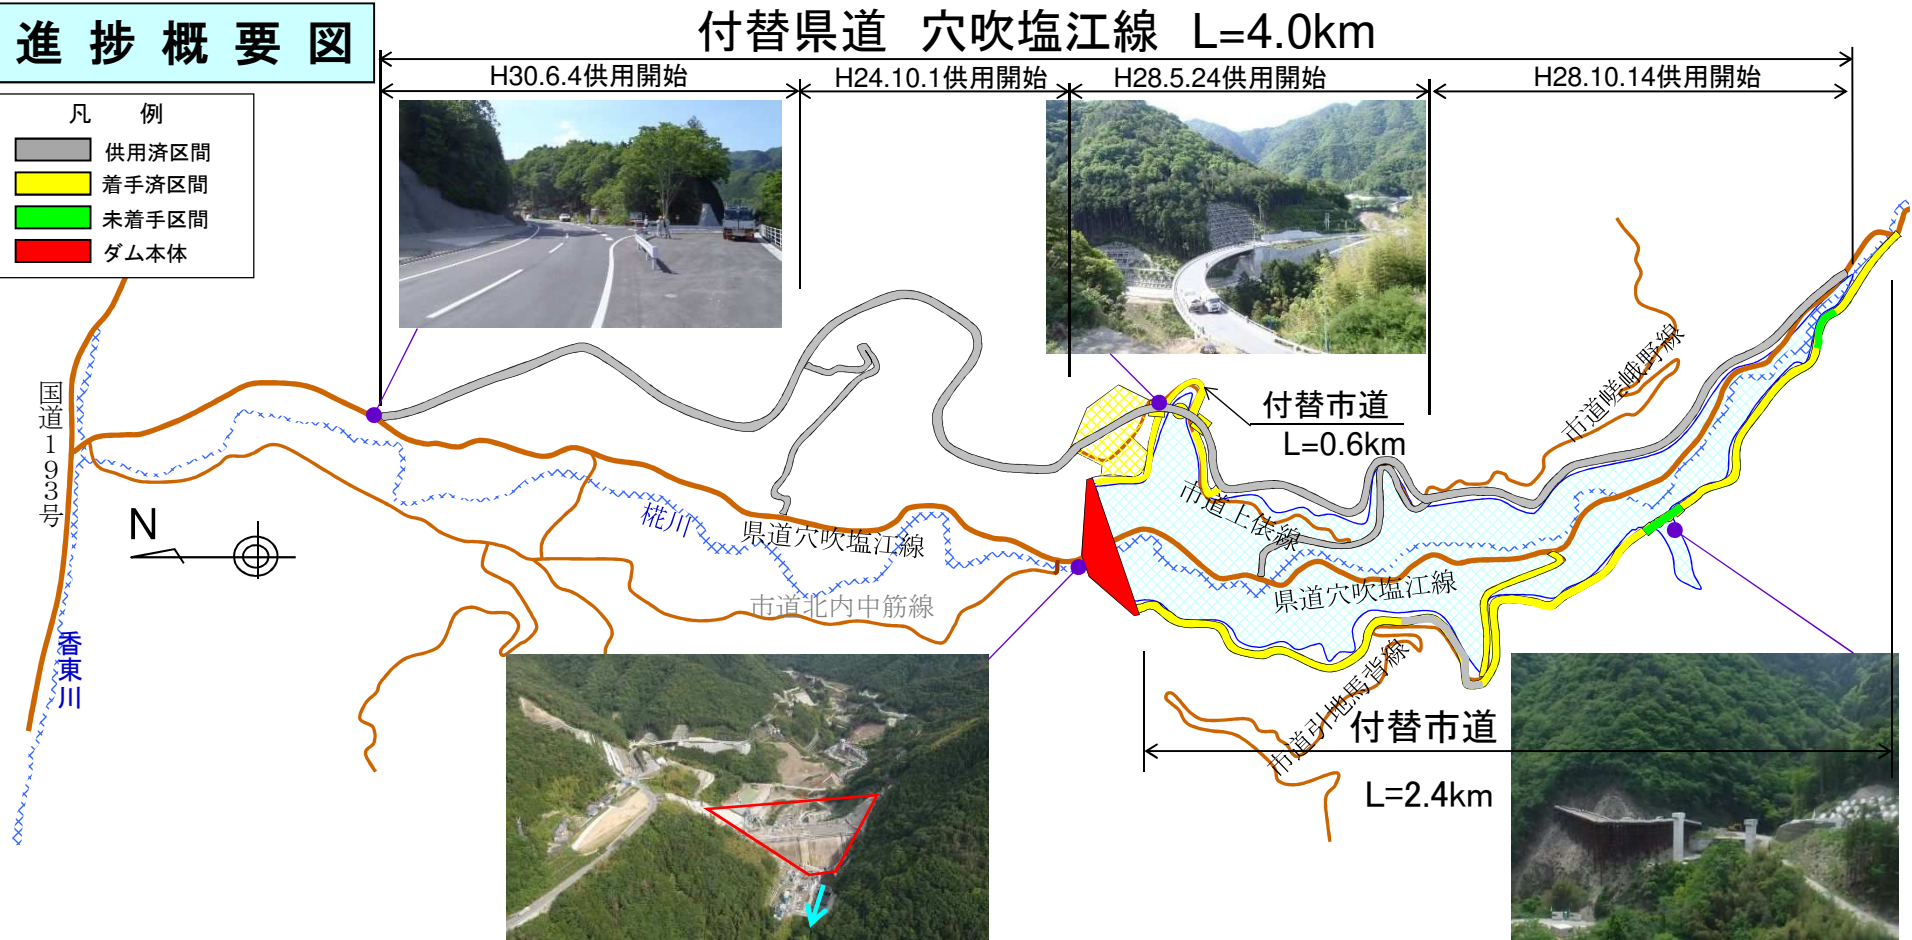
## 進捗概要図

- 凡 例
- 供用済区間
  - 着手済区間
  - 未着手区間
  - ダム本体

全体	前回再評価時 (R元)		今回		前回評価時からの増減	備考
		H30年度末まで	進捗率	R元年度末まで (見込み値)	進捗率		
事業費	46,300百万円 (現在予定額)	33,702百万円	約73%	40,266百万円	約87%	+6,564百万円	事業費ベース
ダム本体	18,954百万円 (現在契約額)	11,737百万円	約62%	16,033百万円	約85%	+4,296百万円	工事費ベース
付替道路	約7.0km	約6.80km	約97%	約6.84km	約98%	+0.04km	延長ベース (工事着手率)
用地買収	約54.0ha	約54.0ha	100%	約54.0ha	100%	±0ha	面積ベース
