令和2年9月18日  
土木部道路課 建設グループ  
(担当) 中西、松浦 (内線 4174, 4185)  
ダイヤルイン : 087-832-3532  
F A X : 087-806-0219

## 交差点のカラー舗装化等の効果検証について

## 交差点のカラー舗装化等の効果を検証しました

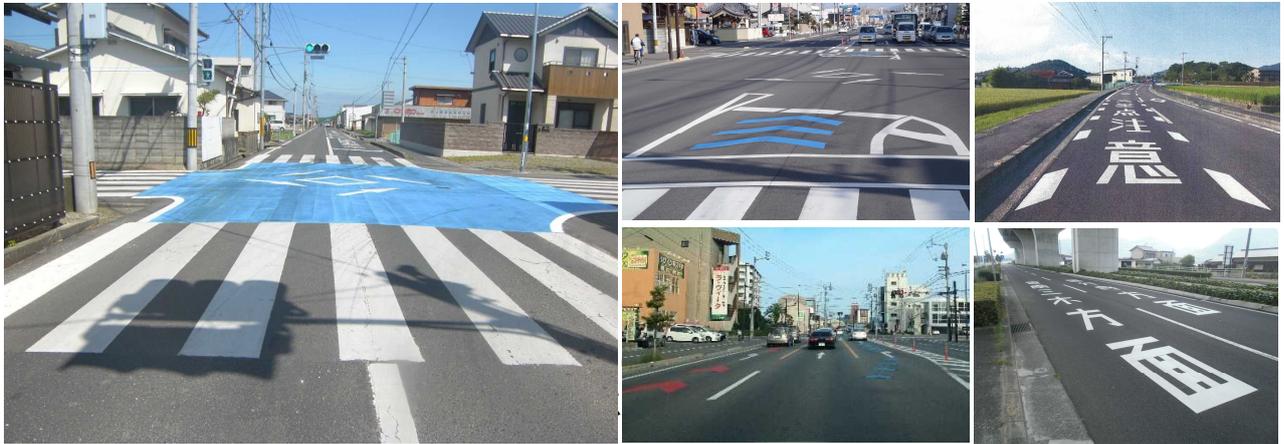
図2 交差点のカラー舗装化等の事例

交通事故抑止対策の対象とする事故の種類（事故類型）を、死傷事故の主な原因となっている「出会い頭事故」、「右折や左折の事故」、「追突事故」の3つとし、各交差点で3つの事故類型が原因となった死傷事故件数が4件/4年以上発生した箇所等において、次のとおり対策を組み合わせ実施しました（図2）。

(a)交差点カラー化

(b)車線カラー化

(c)分かりやすい路面標示

- ・ ドライバーが交差点の存在に気づき、自動車の速度を落とすことが期待されます。
- ・ 交差点の右折や左折の進路を明らかにすることで、急な右折等を抑えます。

- ・ 直線部分に、「交差点注意」等の標示をすることにより、事前に交差点があることを知らせ、交差点直前での急な車線変更を抑えます。
- ・ 減速マーク（車線の内側の矢羽根）と文字の標示の併用で、速度を抑えます。
