医療・介護ベッド用手すりのすき間に頭や首、手足などを挟む事故等に係る  
施設管理者への注意喚起の徹底について（再依頼）

医療・介護ベッド用手すりのすき間に頭や首、手足などを挟む事故等に係る施設管理者に対する注意喚起について

介護ベッド用手すりのすき間に頭や首、手足  
などを挟む事故等に係る注意喚起について

介護ベッド用手すり (管理番号: A201000531)

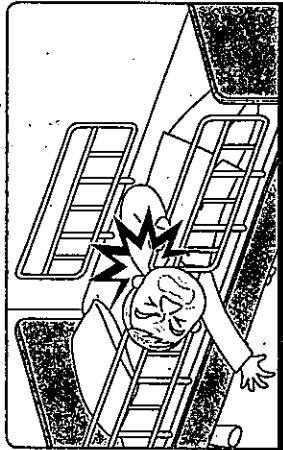
サイドレールとサイドレールのすき間

### すき間に首が入り込む事故が多発しています。

- ヘッドボードとサイドレールのすき間をクッションなどを入れてうめましょう。
- スペーサーなどによりサイドレールとサイドレールの間にはさまらないようにしましょう。  
※メーカーにより対応が異なります。詳しくはメーカーにご確認下さい
- 危険なすき間がないサイドレールに交換しましょう。

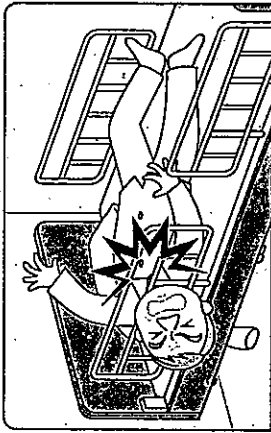
サイドレール内のすき間

12cm以上のすき間があると…  
サイドレールの中に頭が入り、窒息事故が発生しています。

安全確認スケールを当てて、直径12cmの硬い物が入るすき間がないか計測しましょう。
