# 土砂災害警戒区域等の指定の公示に係る図書(その1)

土砂災害警戒区域・土砂災害特別警戒区域  
位置図

中坂瀬(1)

香川県観音寺市粟井町

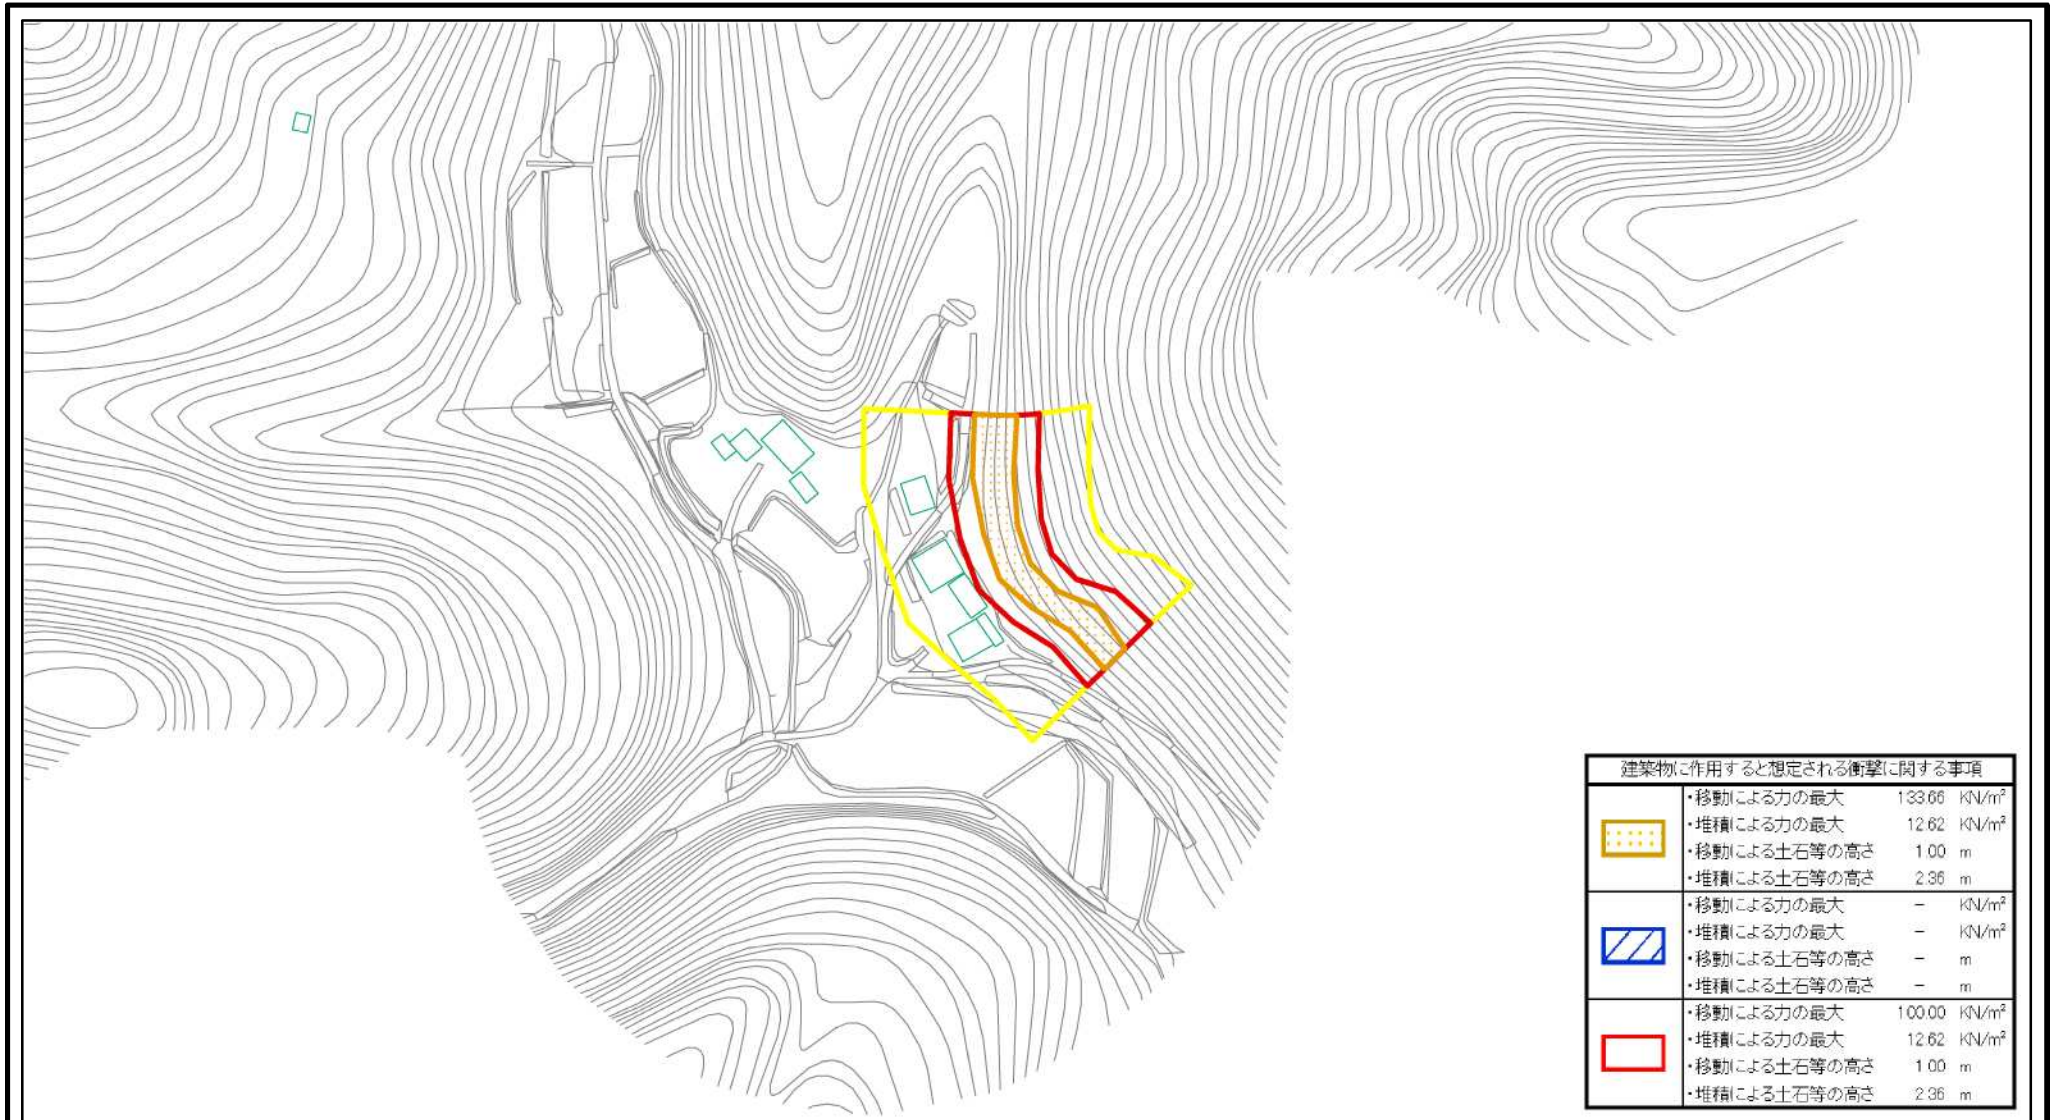
土砂災害警戒区域・土砂災害特別警戒区域  
区域図(その1)

建築物に作用すると想定される衝撃に関する事項		
 	・移動による力の最大	133.66 kN/m <sup>2</sup>
	・堆積による力の最大	12.62 kN/m <sup>2</sup>
	・移動による土石等の高さ	1.00 m
	・堆積による土石等の高さ	2.36 m
 	・移動による力の最大	- kN/m <sup>2</sup>
	・堆積による力の最大	- kN/m <sup>2</sup>
	・堆積による土石等の高さ	- m
 	・移動による力の最大	100.00 kN/m <sup>2</sup>
	・堆積による力の最大	12.62 kN/m <sup>2</sup>
	・堆積による土石等の高さ	2.36 m

土砂災害防止法施行令第二条の基準に該当する区域

土砂災害防止法  
施行令第三条の  
基準に該当する  
区域
