土砂災害警戒区域等の指定の公示に係る図書(その1)

土砂災害警戒区域・土砂災害特別警戒区域
位置図

Ⅲ-3036

香川県観音寺市木之郷町

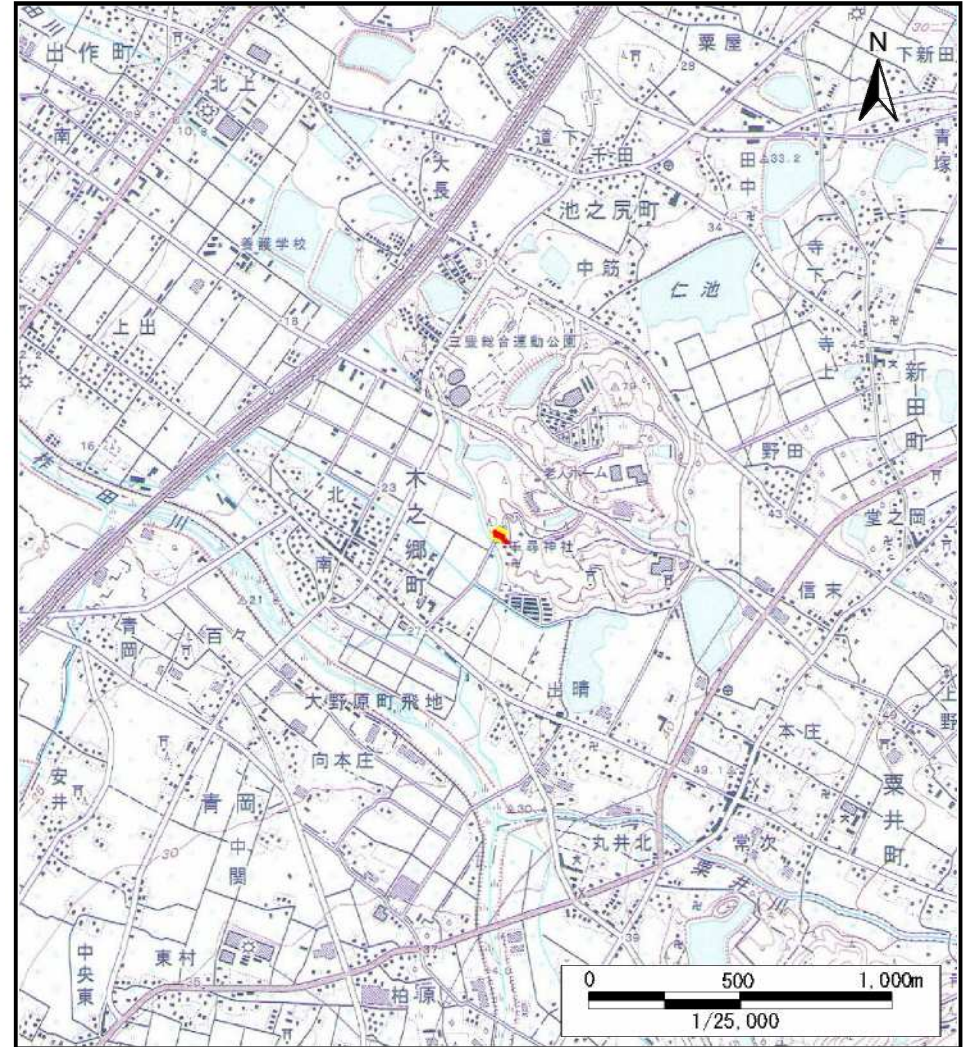
急傾斜地の崩壊

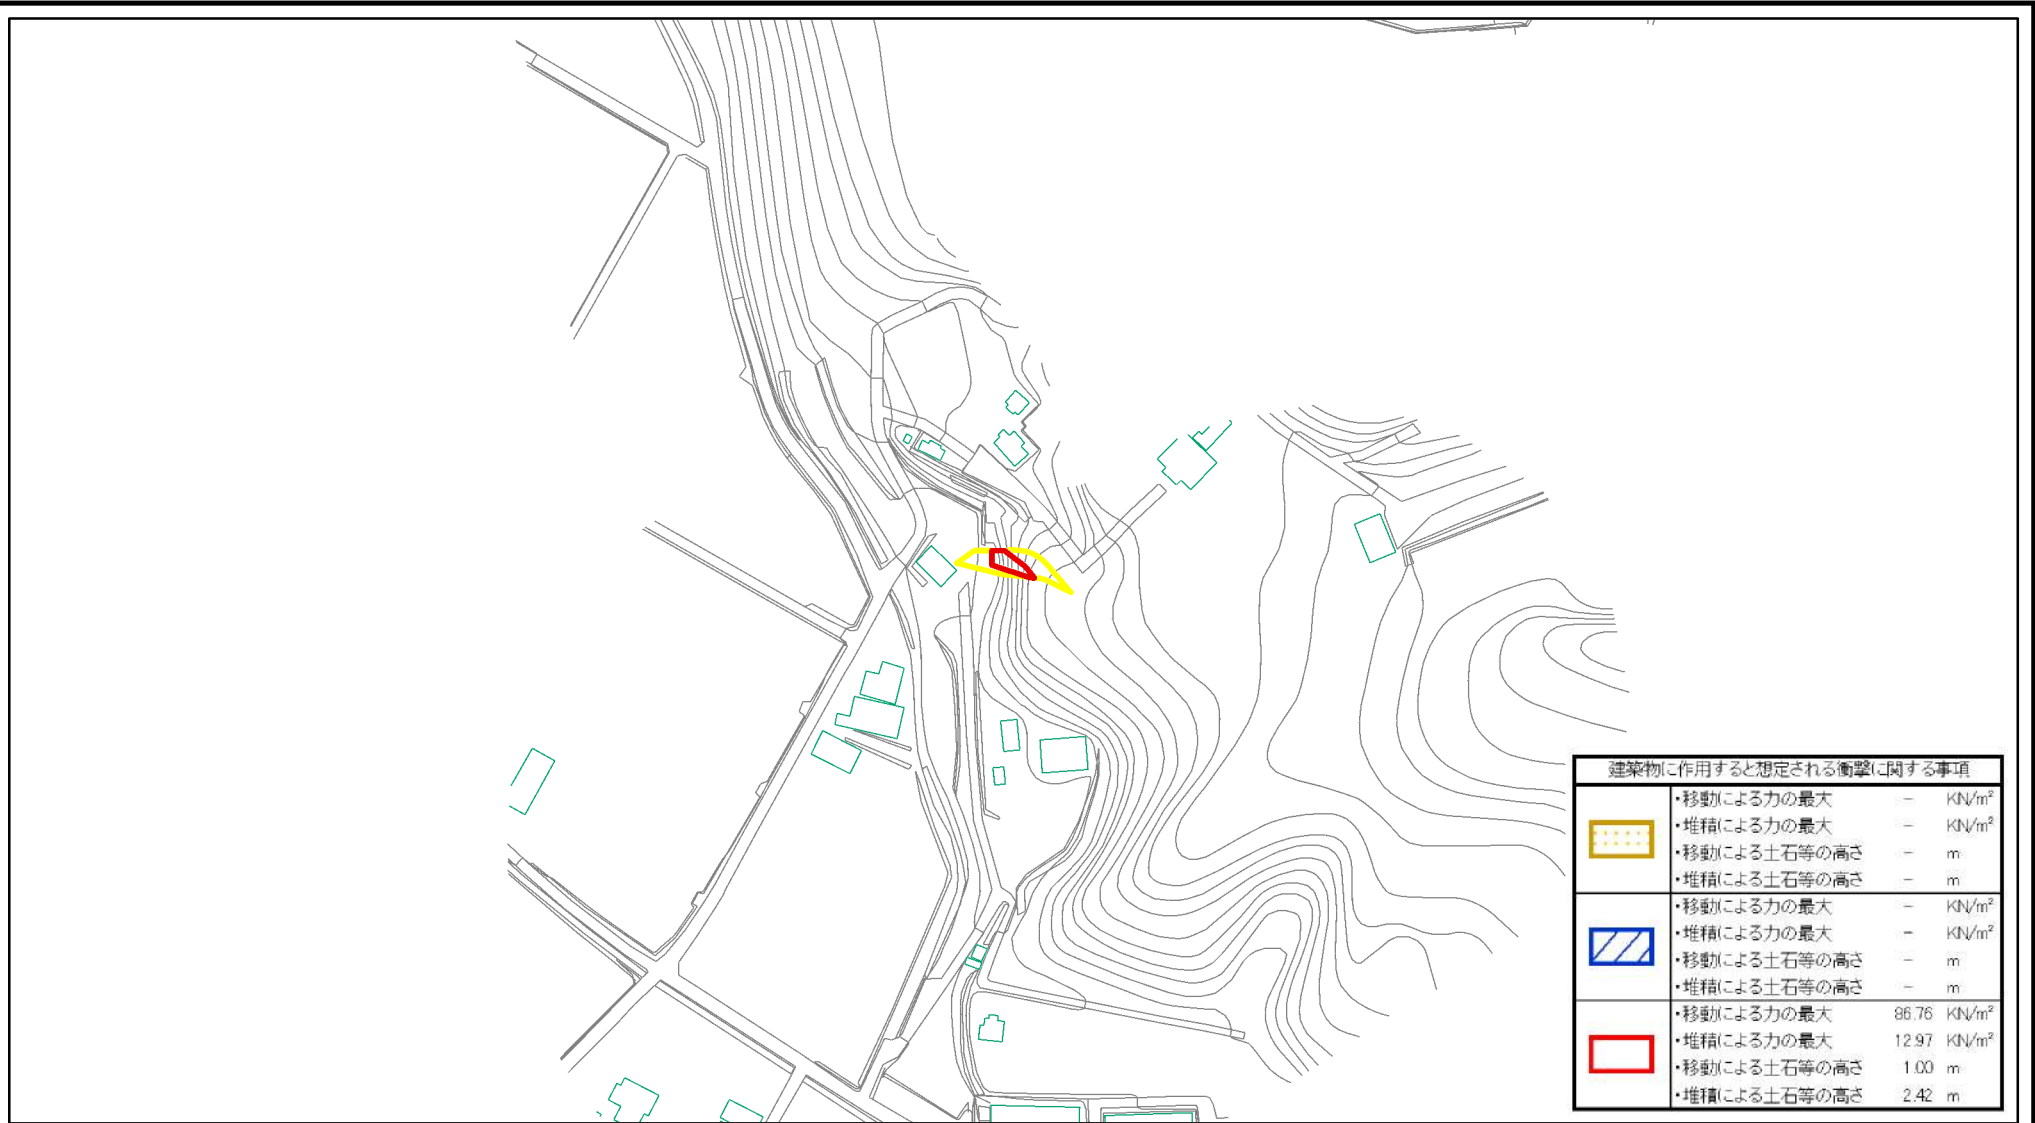
| 様式-2(急) 土砂災害警戒区域・土砂災害特別警戒区域 区域図(その1) | 土砂災害防止法施行令第二条の基準に該当する区域 | | N 縮尺 1:2,500 | 自然現象の種類 | 急傾斜地の崩壊 | 箇所番号 | Ⅲ-3036 |

| 建築物に作用すると想定される衝撃に関する事項 | | |
|---|---|---|
| | ・移動による力の最大 | 86.76 KN/m ² |
| | ・堆積による力の最大 | 12.97 KN/m ² |
| | ・移動による土石等の高さ | 1.00 m |
| | ・堆積による土石等の高さ | 2.42 m |

| | 土砂等の(移動)高さが1m以下の場合、土砂等の移動による力が100kN/mを超える区域 | | | 告示年月日 | 平成24年3月2日 | 所在地 | 香川県観音寺市木之郷町 |
| | 土砂等の堆積の高さが3mを超える区域 | | | | | | |
