土砂災害警戒区域等の指定の公示に係る図書(その1)

様式-1(急) 土砂災害警戒区域・土砂災害特別警戒区域 位置図	自然現象の種類	急傾斜地の崩壊
	箇所番号	Ⅲ-3037
	箇所名	山ノ後
	所在地	香川県観音寺市流岡町

土砂災害警戒区域・土砂災害特別警戒区域
区域図(その1)

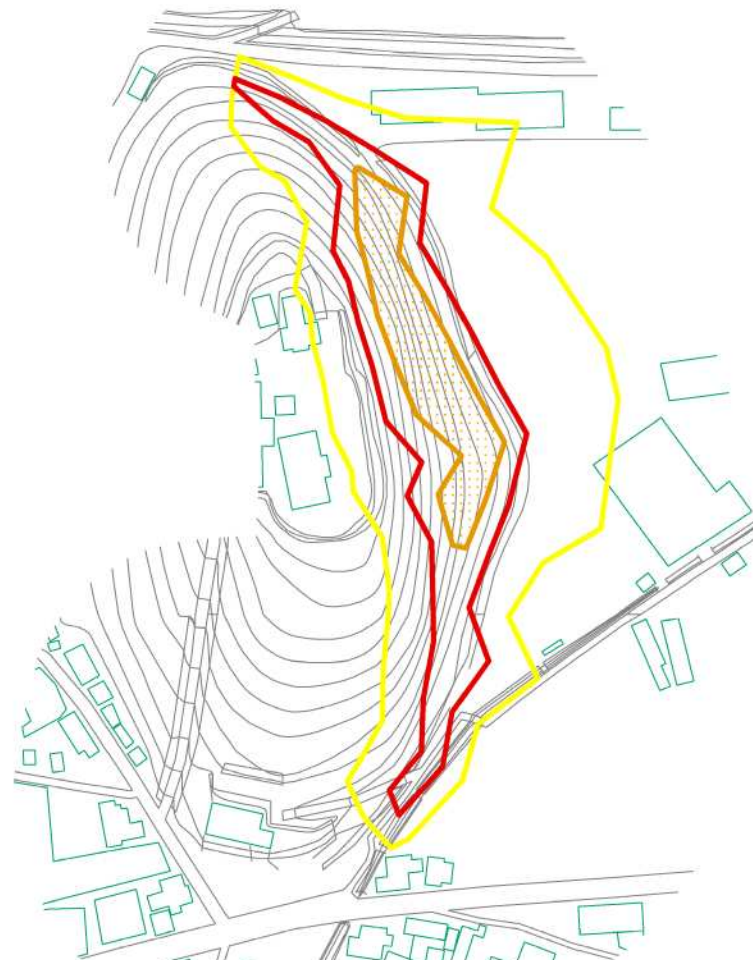
様式-2(急)

建築物に作用すると想定される衝撃に関する事項		
 	・移動による力の最大	142.23 KN/m ²
	・堆積による力の最大	14.93 KN/m ²
	・移動による土石等の高さ	1.00 m
	・堆積による土石等の高さ	2.79 m
 	・移動による力の最大	- KN/m ²
	・堆積による力の最大	- KN/m ²
	・移動による土石等の高さ	- m
	・堆積による土石等の高さ	- m
 	・移動による力の最大	100.00 KN/m ²
	・堆積による力の最大	14.93 KN/m ²
	・移動による土石等の高さ	1.00 m
	・堆積による土石等の高さ	2.79 m

土砂災害防止法施行令第二条の基準に該当する区域

土砂災害防止法
施行令第三条の
基準に該当する
区域
