土砂災害警戒区域等の指定の公示に係る図書(その1)

様式-1(急)
土砂災害警戒区域・土砂災害特別警戒区域
位置図

自然現象の種類	急傾斜地の崩壊
箇所番号	Ⅱ-693
箇所名	南七宝
所在地	香川県観音寺市八幡町1丁目

様式-2(急) 土砂災害警戒区域・土砂災害特別警戒区域 区域図(その1)	土砂災害防止法施行令第二条の基準に該当する区域		N 縮尺 1:2,500	自然現象の種類	急傾斜地の崩壊	箇所番号	II-693
	土砂災害防止法施行令第三条の基準に該当する区域			告示番号	香川県告示第96号	箇所名	南七宝
	それ以外の区域			告示年月日	平成24年3月2日	所在地	香川県観音寺市八幡町1丁目

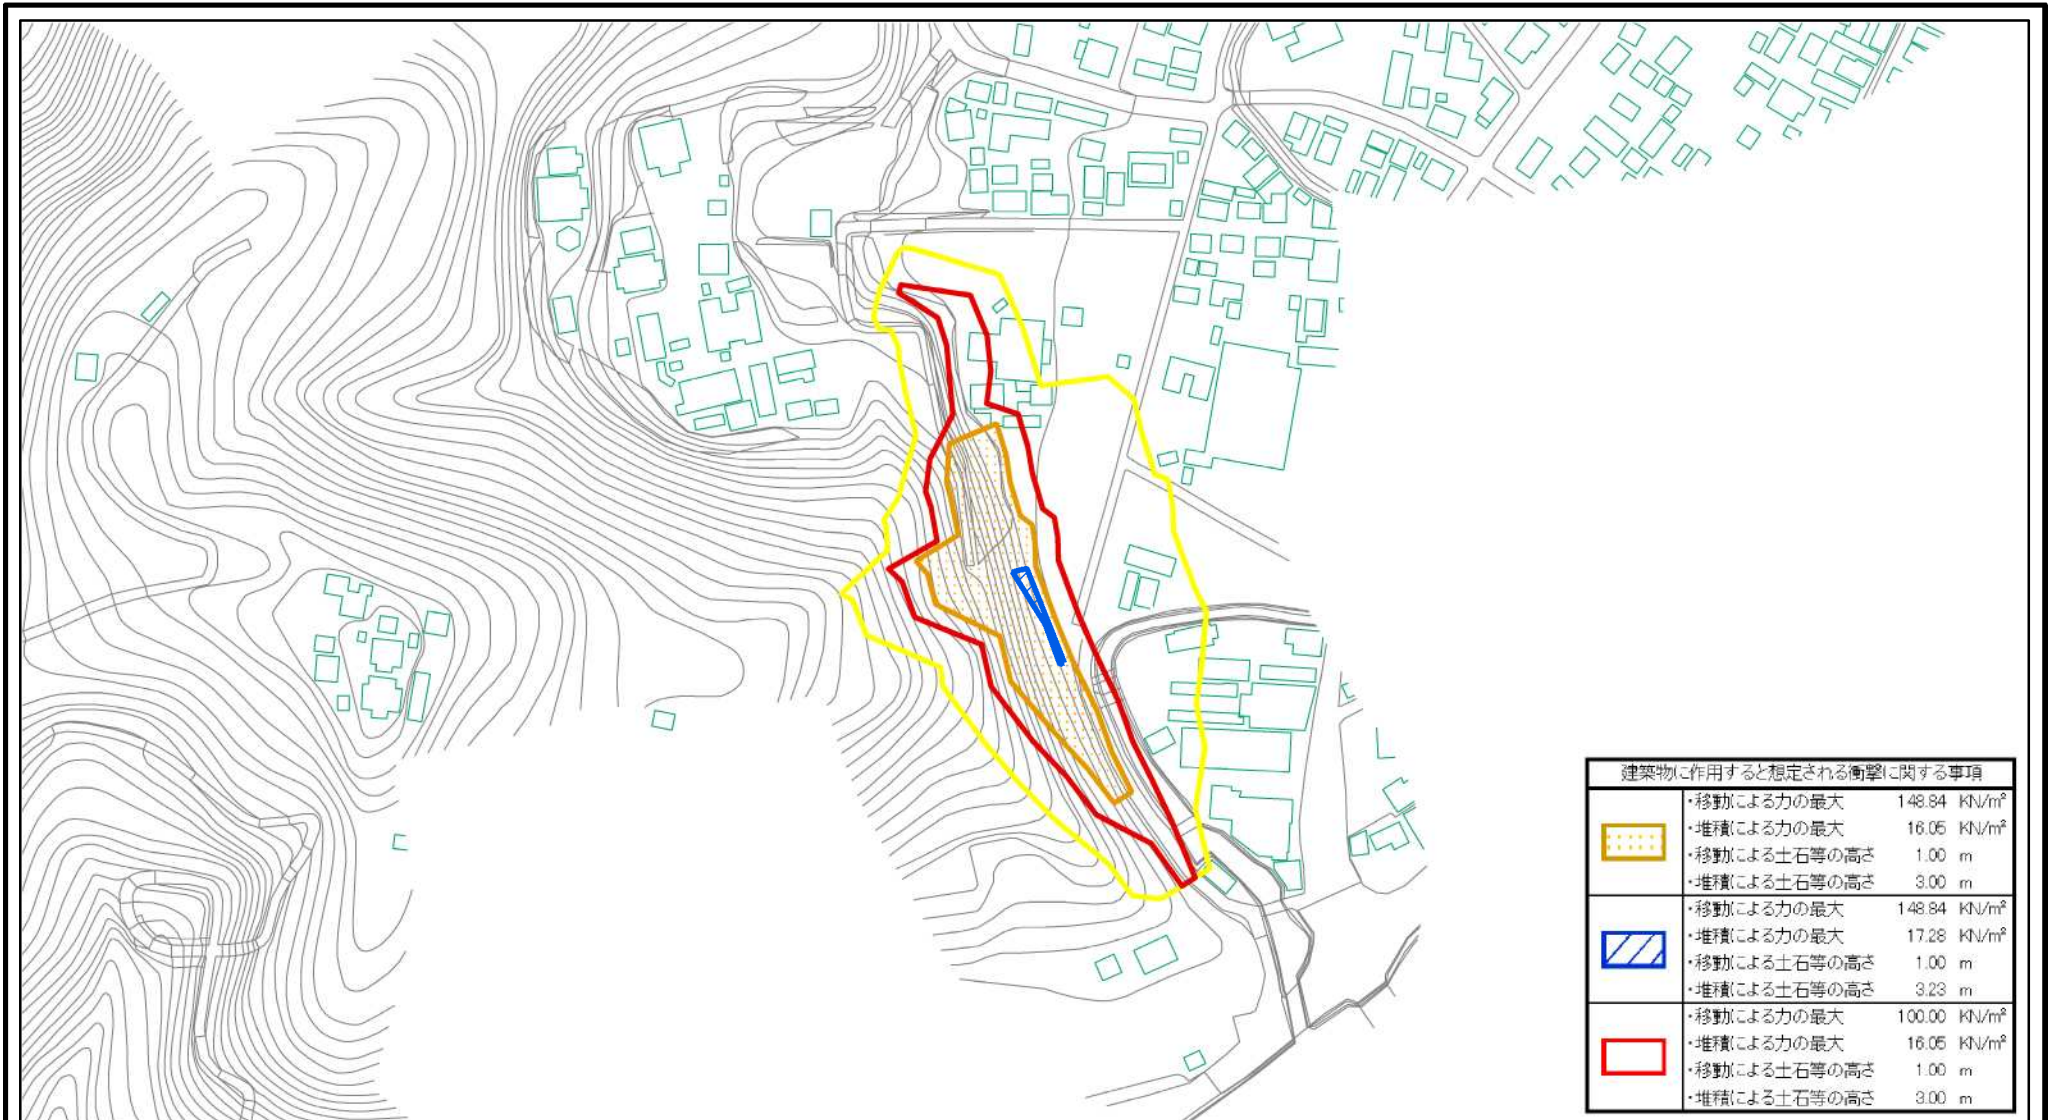
建築物に作用すると想定される衝撃に関する事項	
	・移動による力の最大 148.84 KN/m ² ・堆積による力の最大 16.05 KN/m ² ・移動による土石等の高さ 1.00 m ・堆積による土石等の高さ 3.00 m
	・移動による力の最大 148.84 KN/m ² ・堆積による力の最大 17.28 KN/m ² ・移動による土石等の高さ 1.00 m ・堆積による土石等の高さ 3.23 m
	・移動による力の最大 100.00 KN/m ² ・堆積による力の最大 16.05 KN/m ² ・移動による土石等の高さ 1.00 m ・堆積による土石等の高さ 3.00 m
