土砂災害警戒区域の指定の公示に係る図書(その1)

様式-1 (急)
土砂災害警戒区域・土砂災害特別警戒区域 位置図

自然現象の種類	急傾斜地の崩壊
箇所番号	I-932
箇所名	有木落合 (3)
所在地	観音寺市大野原町有木

様式-2(急) 土砂災害警戒区域・土砂災害特別警戒区域 区域図(その2)	土砂災害防止法施行令第二条の基準に該当する区域

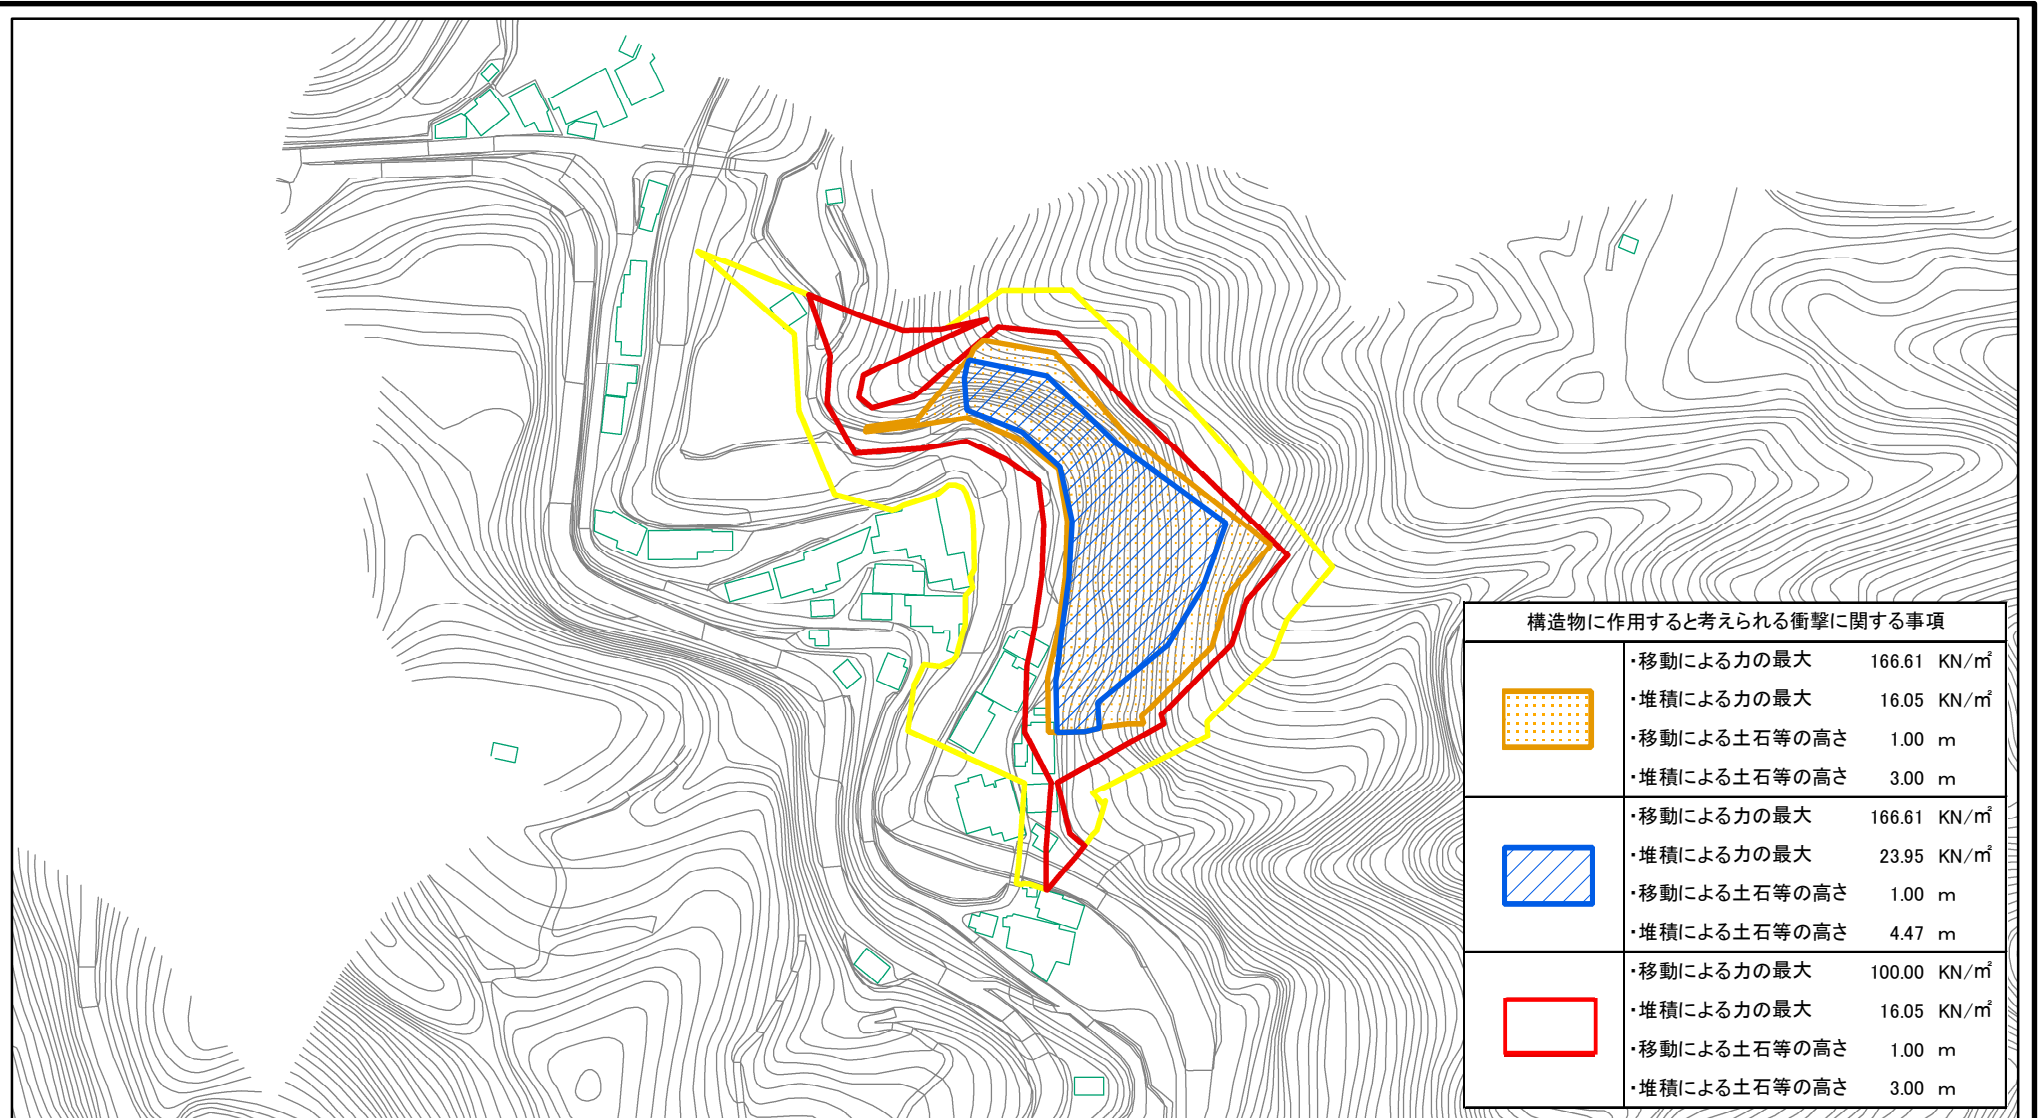
構造物に作用すると考えられる衝撃に関する事項

・移動による力の最大 ・堆積による力の最大 ・移動による土石等の高さ ・堆積による土石等の高さ	166.61 KN/m ² 16.05 KN/m ² 1.00 m 3.00 m

・移動による力の最大 ・堆積による力の最大 ・移動による土石等の高さ ・堆積による土石等の高さ	166.61 KN/m ² 23.95 KN/m ² 1.00 m 4.47 m

・移動による力の最大 ・堆積による力の最大 ・移動による土石等の高さ ・堆積による土石等の高さ	100.00 KN/m ² 16.05 KN/m ² 1.00 m 3.00 m
