# 土砂災害警戒区域の指定の公示に係る図書（その1）

土砂災害警戒区域・土砂災害特別警戒区域 位置図

Ⅱ-2676

田野々下(2)\_2

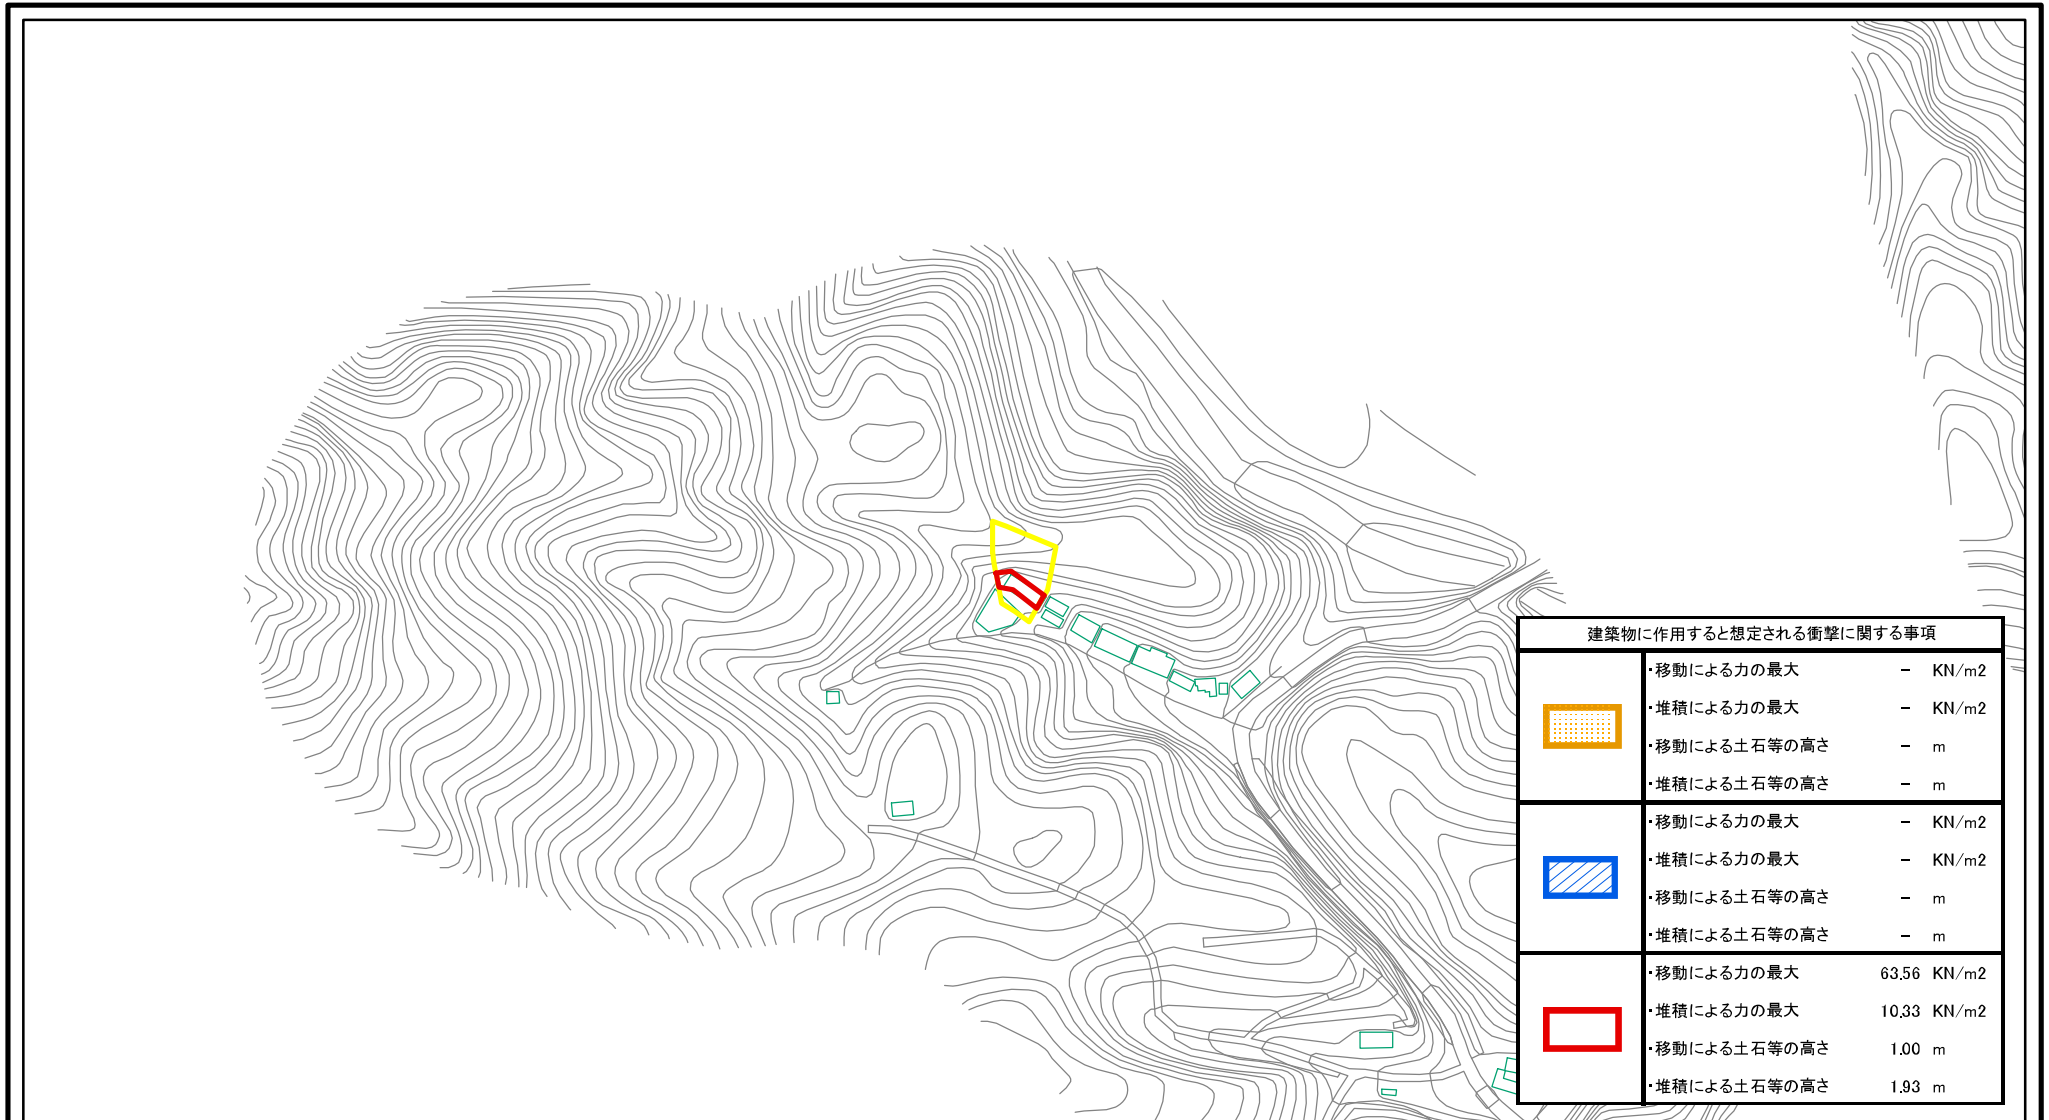
建築物に作用すると想定される衝撃に関する事項		
	・移動による力の最大	- KN/m <sup>2</sup>
	・堆積による力の最大	- KN/m <sup>2</sup>
	・移動による土石等の高さ	- m
	・堆積による土石等の高さ	- m
	・移動による力の最大	- KN/m <sup>2</sup>
	・堆積による力の最大	- KN/m <sup>2</sup>
	・移動による土石等の高さ	- m
	・堆積による土石等の高さ	- m
	・移動による力の最大	63.56 KN/m <sup>2</sup>
	・堆積による力の最大	10.33 KN/m <sup>2</sup>
	・移動による土石等の高さ	1.00 m
	・堆積による土石等の高さ	1.93 m

<b>様式-2(急)</b> 土砂災害警戒区域・土砂災害特別警戒区域 区域図	土砂災害防止法施行令第二条の基準に該当する区域		N 縮尺 1:2,500	自然現象の種類	急傾斜地の崩壊	箇所番号	II-2676
	土砂災害防止法施行令第三条の基準に該当する区域			告示番号	香川県告示第16号	箇所名	田野々下(2)_2
	それ以外の区域			告示年月日	平成23年1月18日	所在地	観音寺市大野原町田野々
