土砂災害警戒区域の指定の公示に係る図書（その1）

土砂災害警戒区域・土砂災害特別警戒区域 位置図

田野々旭

土砂災害警戒区域・土砂災害特別警戒区域
区域図

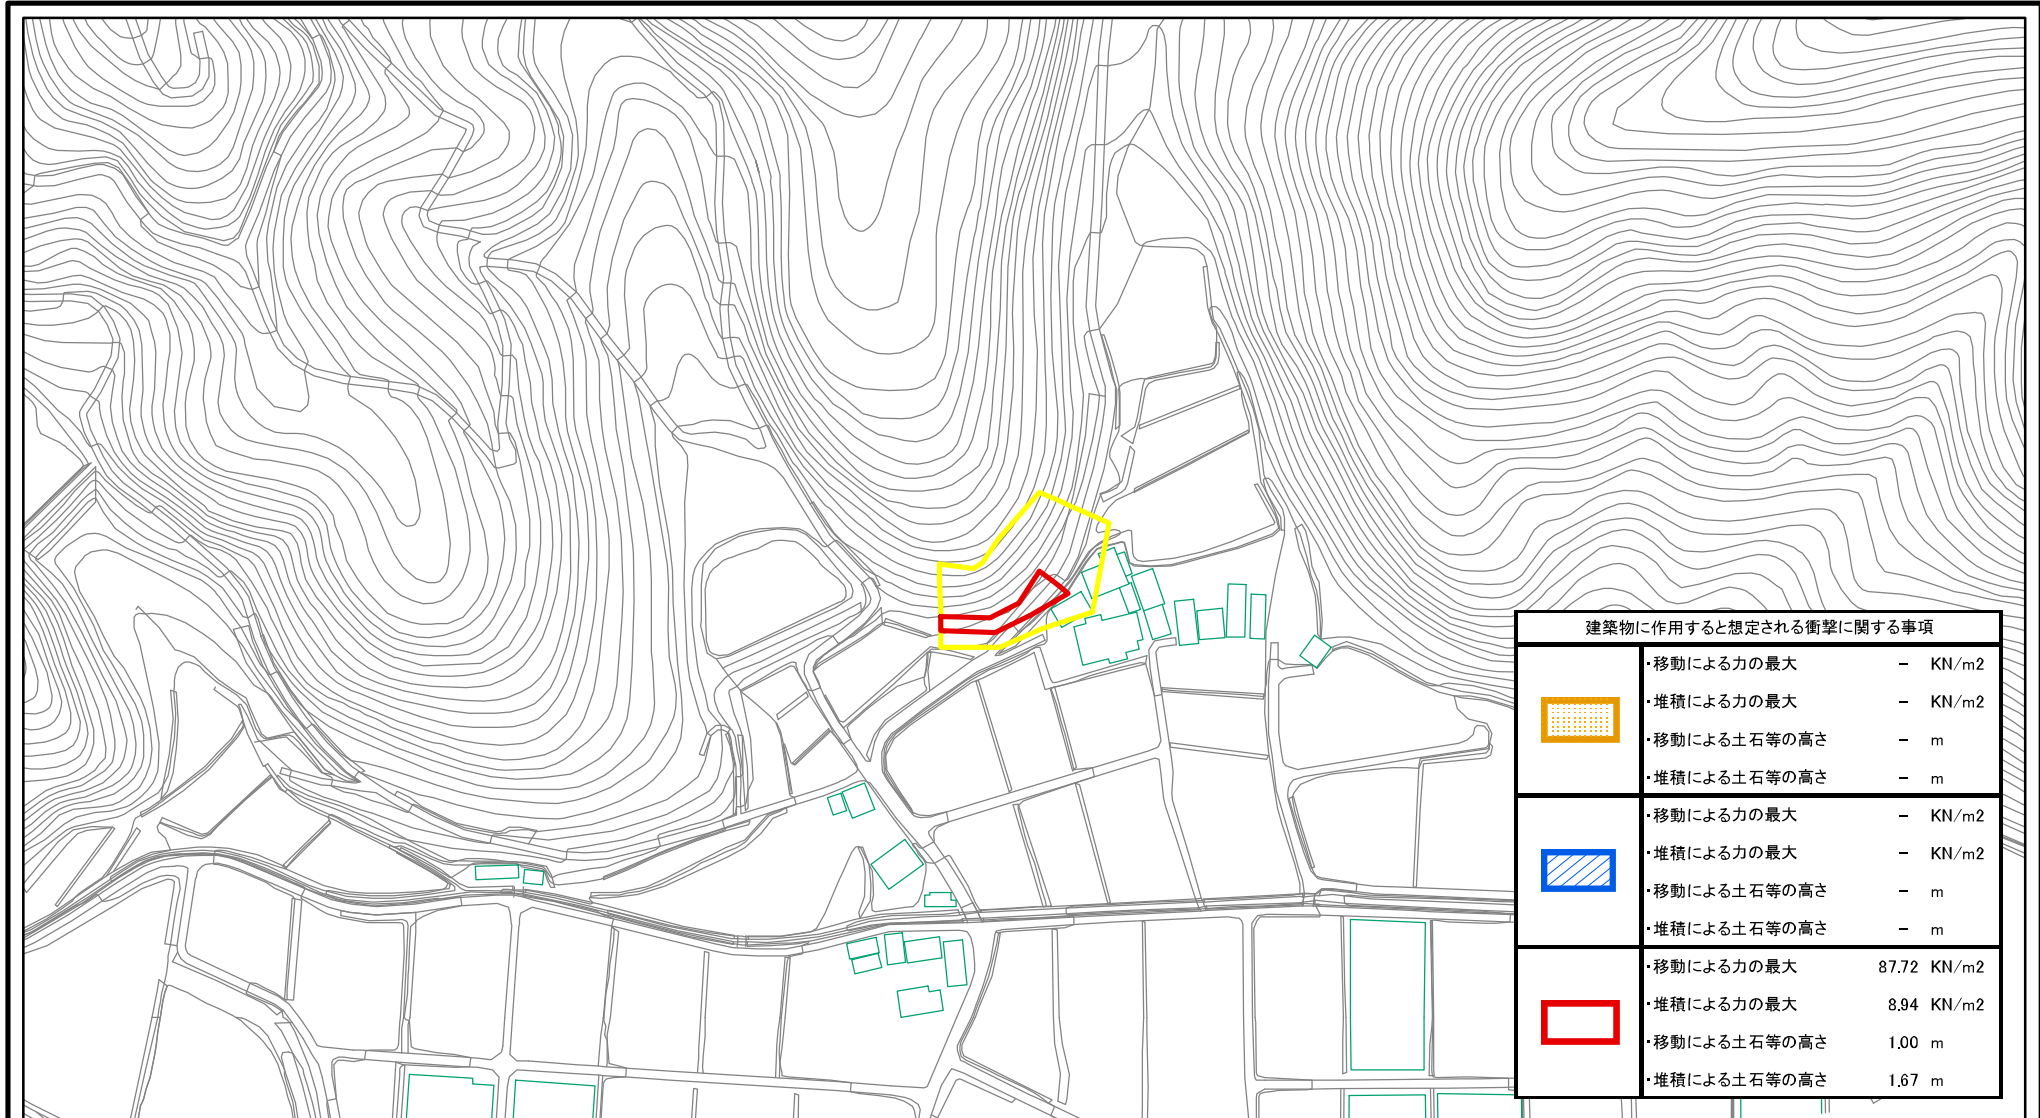
建築物に作用すると想定される衝撃に関する事項

<ul style="list-style-type: none"> ・移動による力の最大 87.72 KN/m² ・堆積による力の最大 8.94 KN/m² ・移動による土石等の高さ 1.00 m ・堆積による土石等の高さ 1.67 m

土砂災害防止法施行令第二条の基準に該当する区域

土砂災害防止法
施行令第三条の
基準に該当する
区域

土石等の(移動)高さが1m以下の場合、
土石等の移動による力が100kN/mを超える区域

土石等の堆積の高さが3mを超える区域
それ以外の区域
