# 土砂災害警戒区域等の指定の公示に係る図書（その1）

様式-1 (急)  
土砂災害警戒区域位置図

自然現象の種類	急傾斜地の崩壊
箇所番号	11-2634
箇所名	天道 (9)
所在地	香川県三豊市三野町大見天道

土砂災害警戒区域・土砂災害特別警戒区域  
区域図(その1)

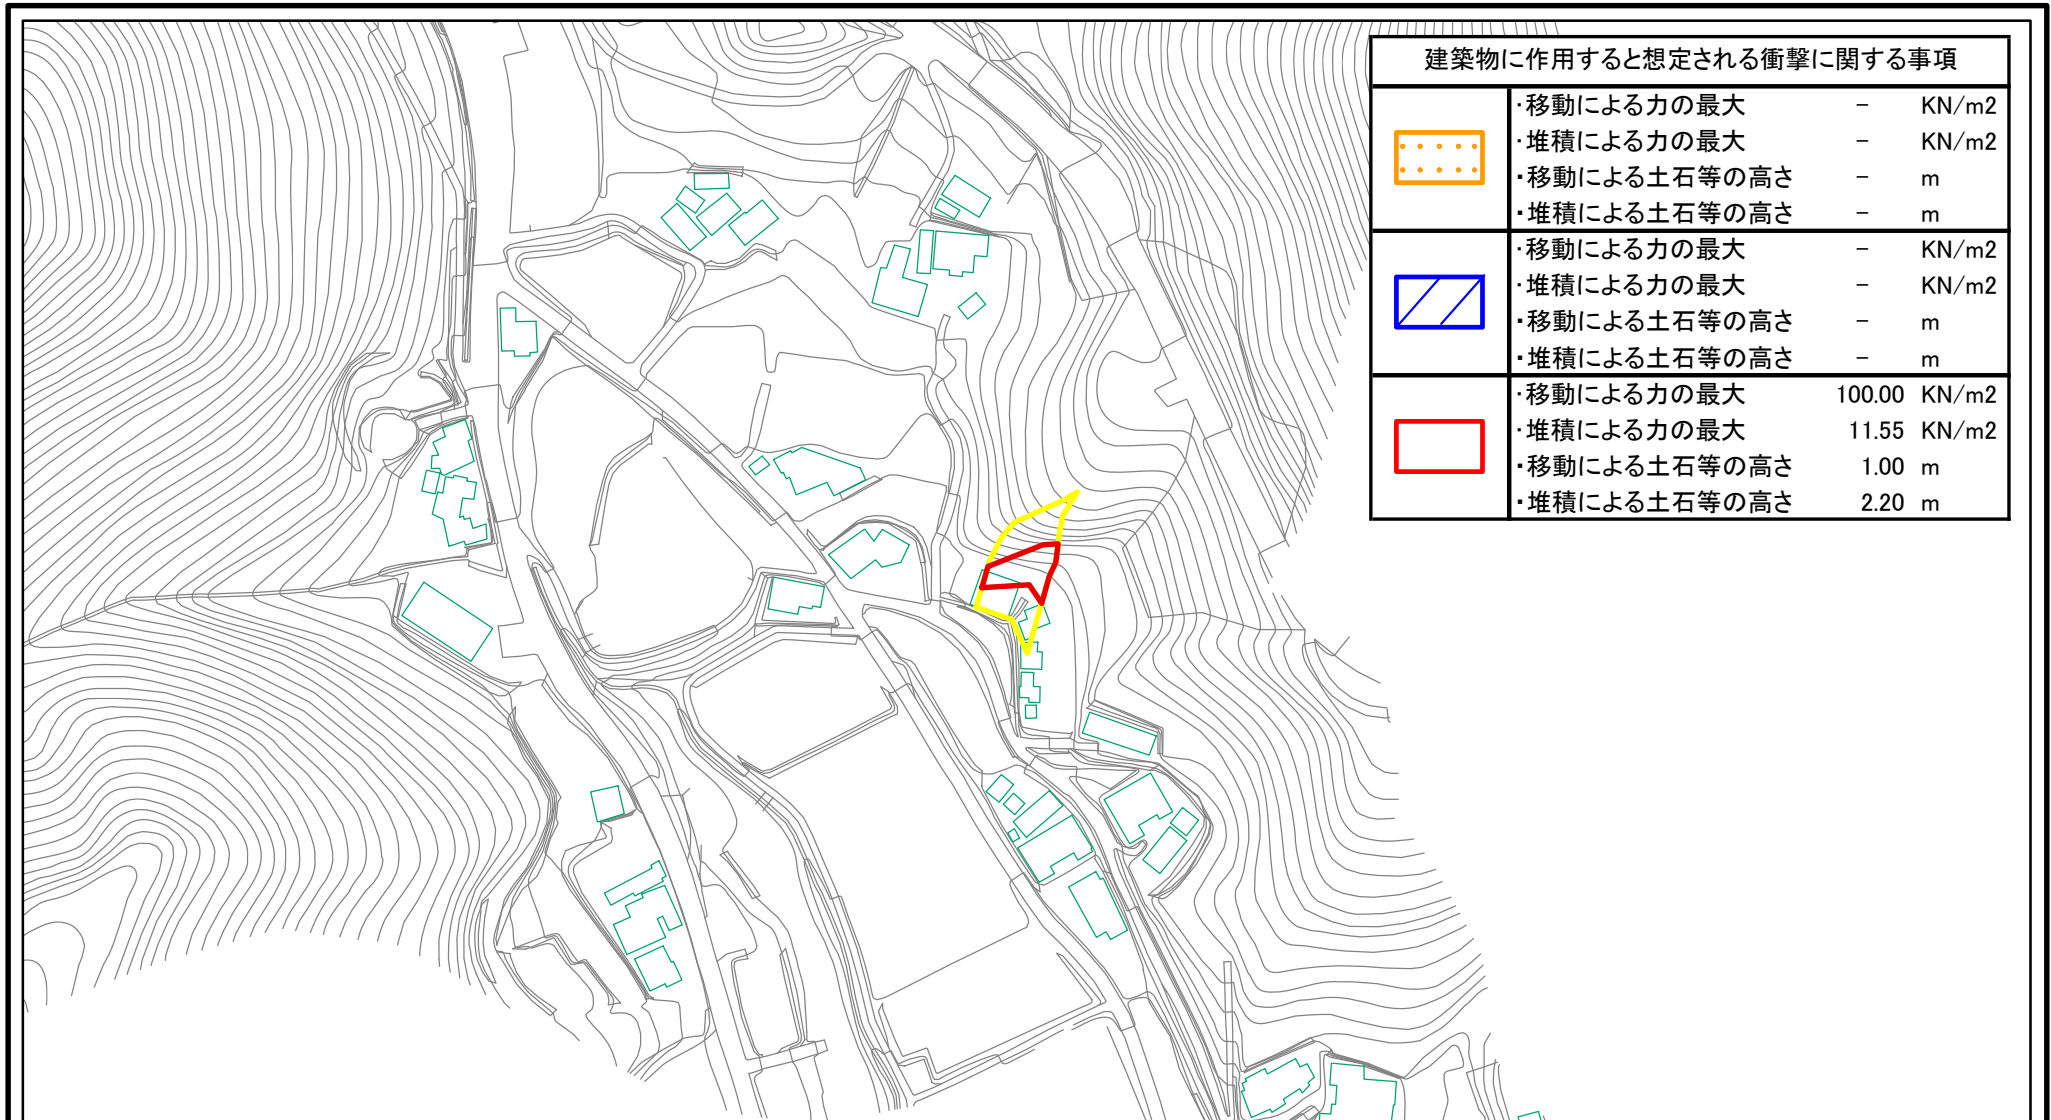
建築物に作用すると想定される衝撃に関する事項

・移動による力の最大 100.00 KN/m <sup>2</sup>
	・堆積による力の最大 11.55 KN/m <sup>2</sup>
	・移動による土石等の高さ 1.00 m
	・堆積による土石等の高さ 2.20 m

土砂災害防止法施行令第二条の基準に該当する区域

土砂災害防止法  
施行令第三条の  
基準に該当する  
区域
