# 土砂災害警戒区域等の指定の公示に係る図書（その1）

様式-1（急）  
土砂災害警戒区域・土砂災害特別警戒区域 位置図

自然現象の種類	急傾斜地の崩壊
箇所番号	II-2817
箇所名	黒川(3)
所在地	三豊市財田町財田上

# 土砂災害警戒区域等の指定の公示に係る図書(その2)

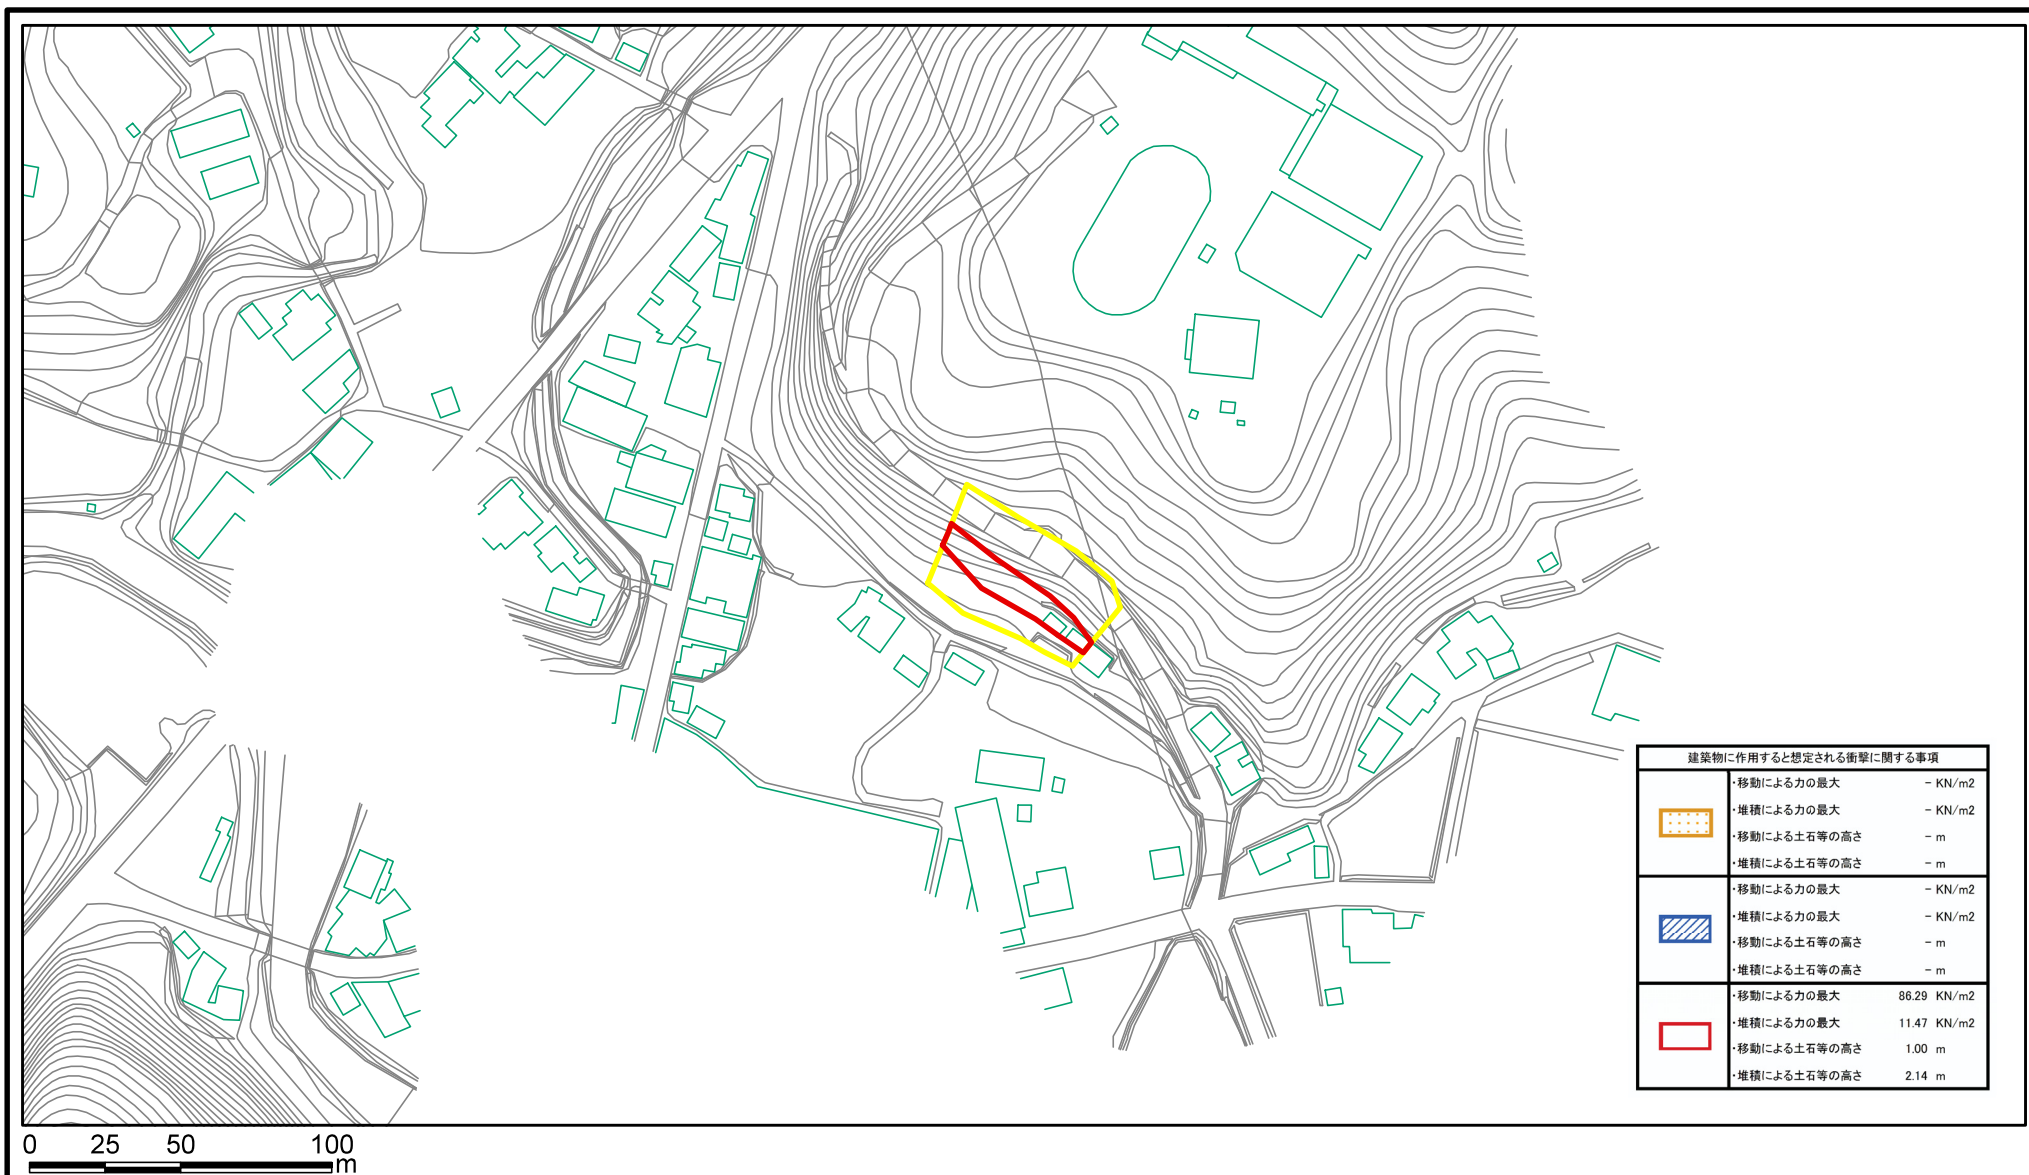
土砂災害警戒区域・土砂災害特別警戒区域  
区域図

建築物に作用すると想定される衝撃に関する事項	
 	・移動による力の最大 - KN/m <sup>2</sup>
	・堆積による力の最大 - KN/m <sup>2</sup>
	・移動による土石等の高さ - m
	・堆積による土石等の高さ - m
 	・移動による力の最大 - KN/m <sup>2</sup>
	・堆積による力の最大 - KN/m <sup>2</sup>
	・移動による土石等の高さ - m
	・堆積による土石等の高さ - m
 	・移動による力の最大 86.29 KN/m <sup>2</sup>
	・堆積による力の最大 11.47 KN/m <sup>2</sup>
	・移動による土石等の高さ 1.00 m
	・堆積による土石等の高さ 2.14 m

土砂災害防止法施行令第二条の基準に該当する区域

土砂災害防止法施行令第三条の基準に該当する区域

それ以外の区域
