土砂災害警戒区域等の指定の公示に係る図書（その1）

様式-1（急）
土砂災害警戒区域・土砂災害特別警戒区域 位置図

自然現象の種類	急傾斜地の崩壊
箇所番号	II-2859
箇所名	梅の塔(1)
所在地	三豊市財田町財田上

土砂災害警戒区域・土砂災害特別警戒区域
区域図

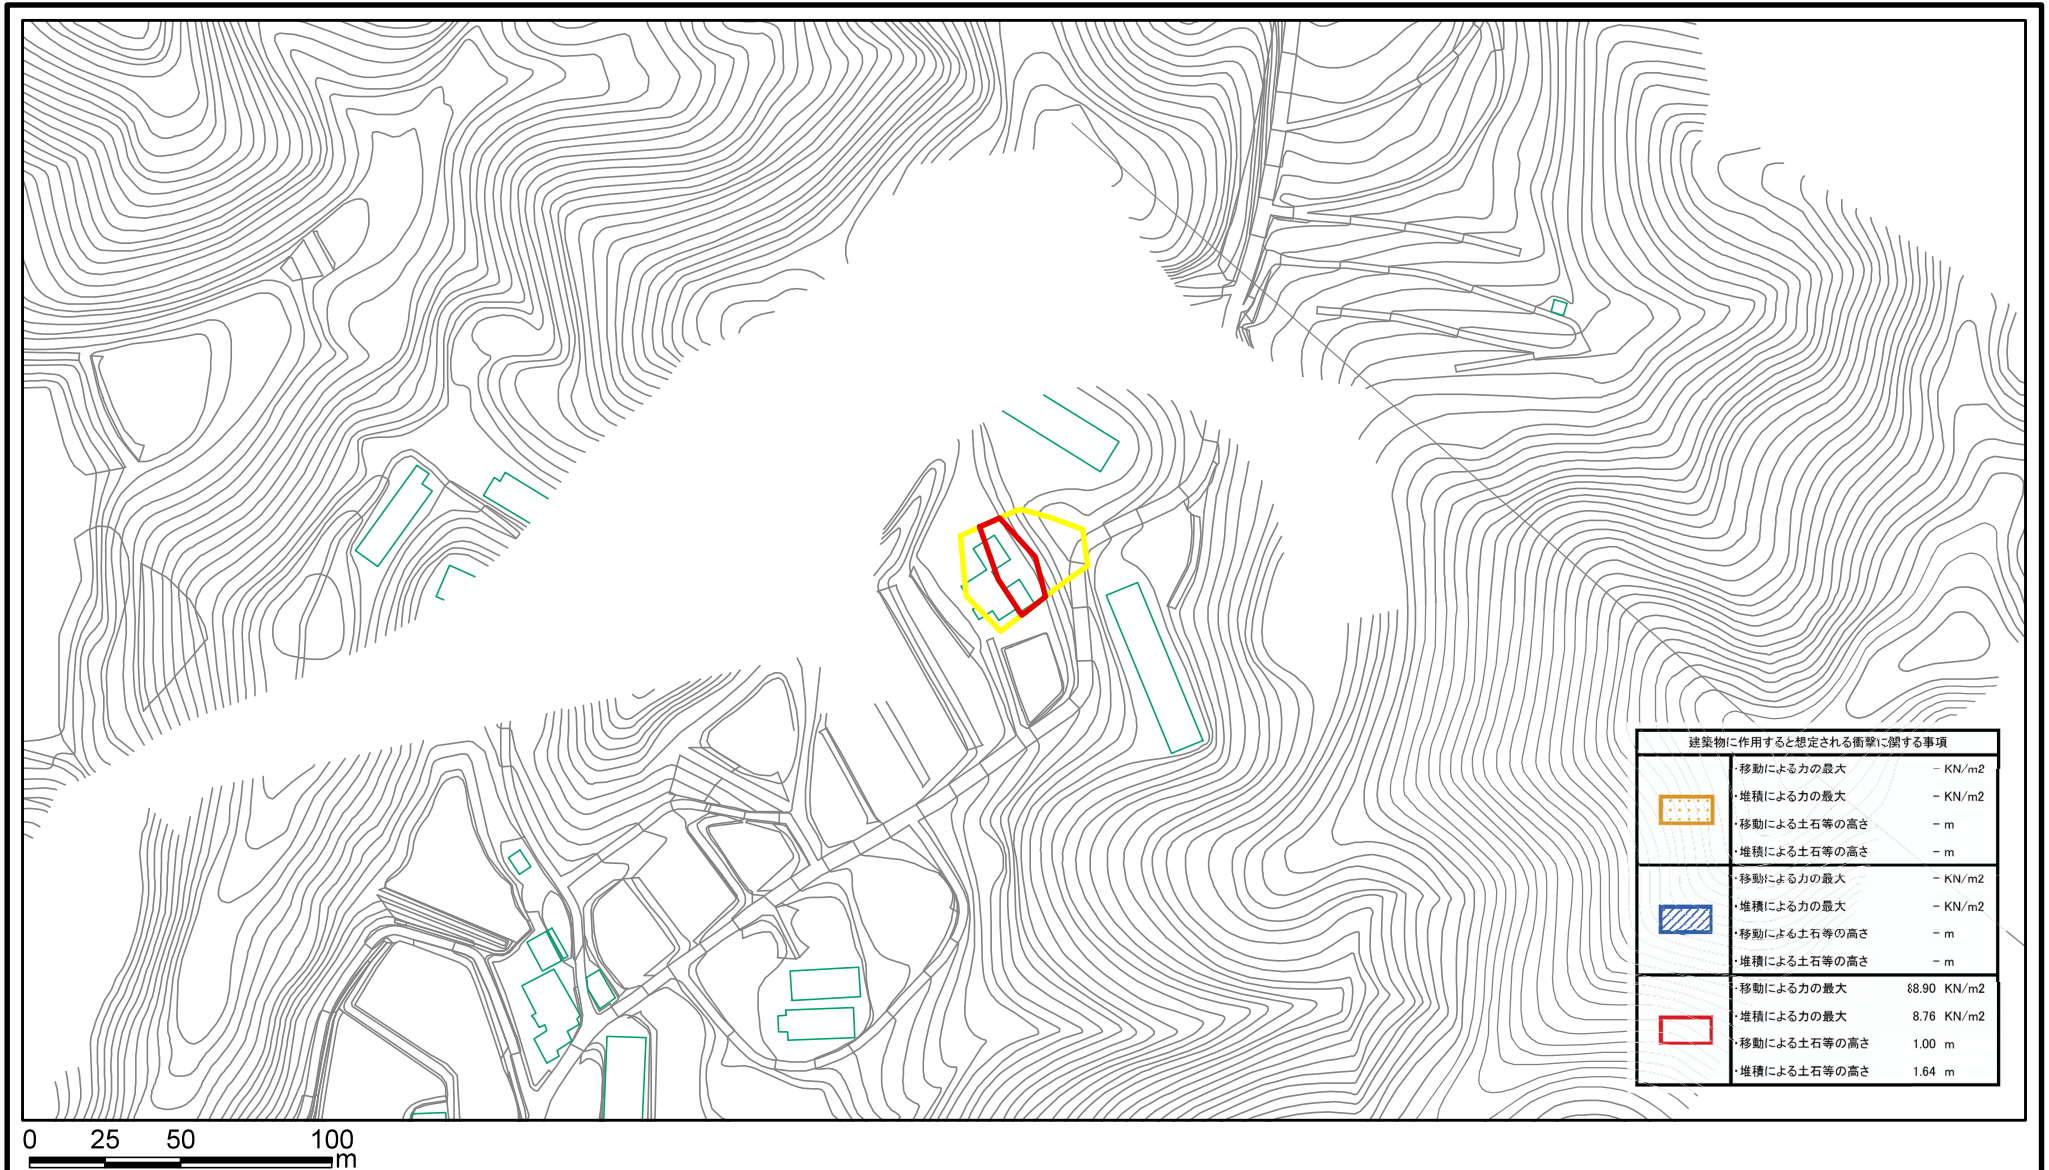
建築物に作用すると想定される衝撃に関する事項	
	・移動による力の最大 - KN/m ²
	・堆積による力の最大 - KN/m ²
	・移動による土石等の高さ - m
	・堆積による土石等の高さ - m
	・移動による力の最大 - KN/m ²
	・堆積による力の最大 - KN/m ²
	・移動による土石等の高さ - m
	・堆積による土石等の高さ - m
	・移動による力の最大 88.90 KN/m ²
	・堆積による力の最大 8.76 KN/m ²
	・移動による土石等の高さ 1.00 m
	・堆積による土石等の高さ 1.64 m

土砂災害防止法施行令第二条の基準に該当する区域

土砂災害防止法
施行令第三条の
基準に該当する
区域

土砂等の(移動)高さが1m以下の場合、
土砂等の移動による力が100kN/m²を超える区域

土砂等の堆積の高さが3mを超える区域
