# 土砂災害警戒区域等の指定の公示に係る図書（その1）

様式-1（急）  
土砂災害警戒区域・土砂災害特別警戒区域 位置図

自然現象の種類	急傾斜地の崩壊
箇所番号	II-2878
箇所名	宮坂(1)
所在地	三豊市財田町財田上

土砂災害警戒区域・土砂災害特別警戒区域  
区域図

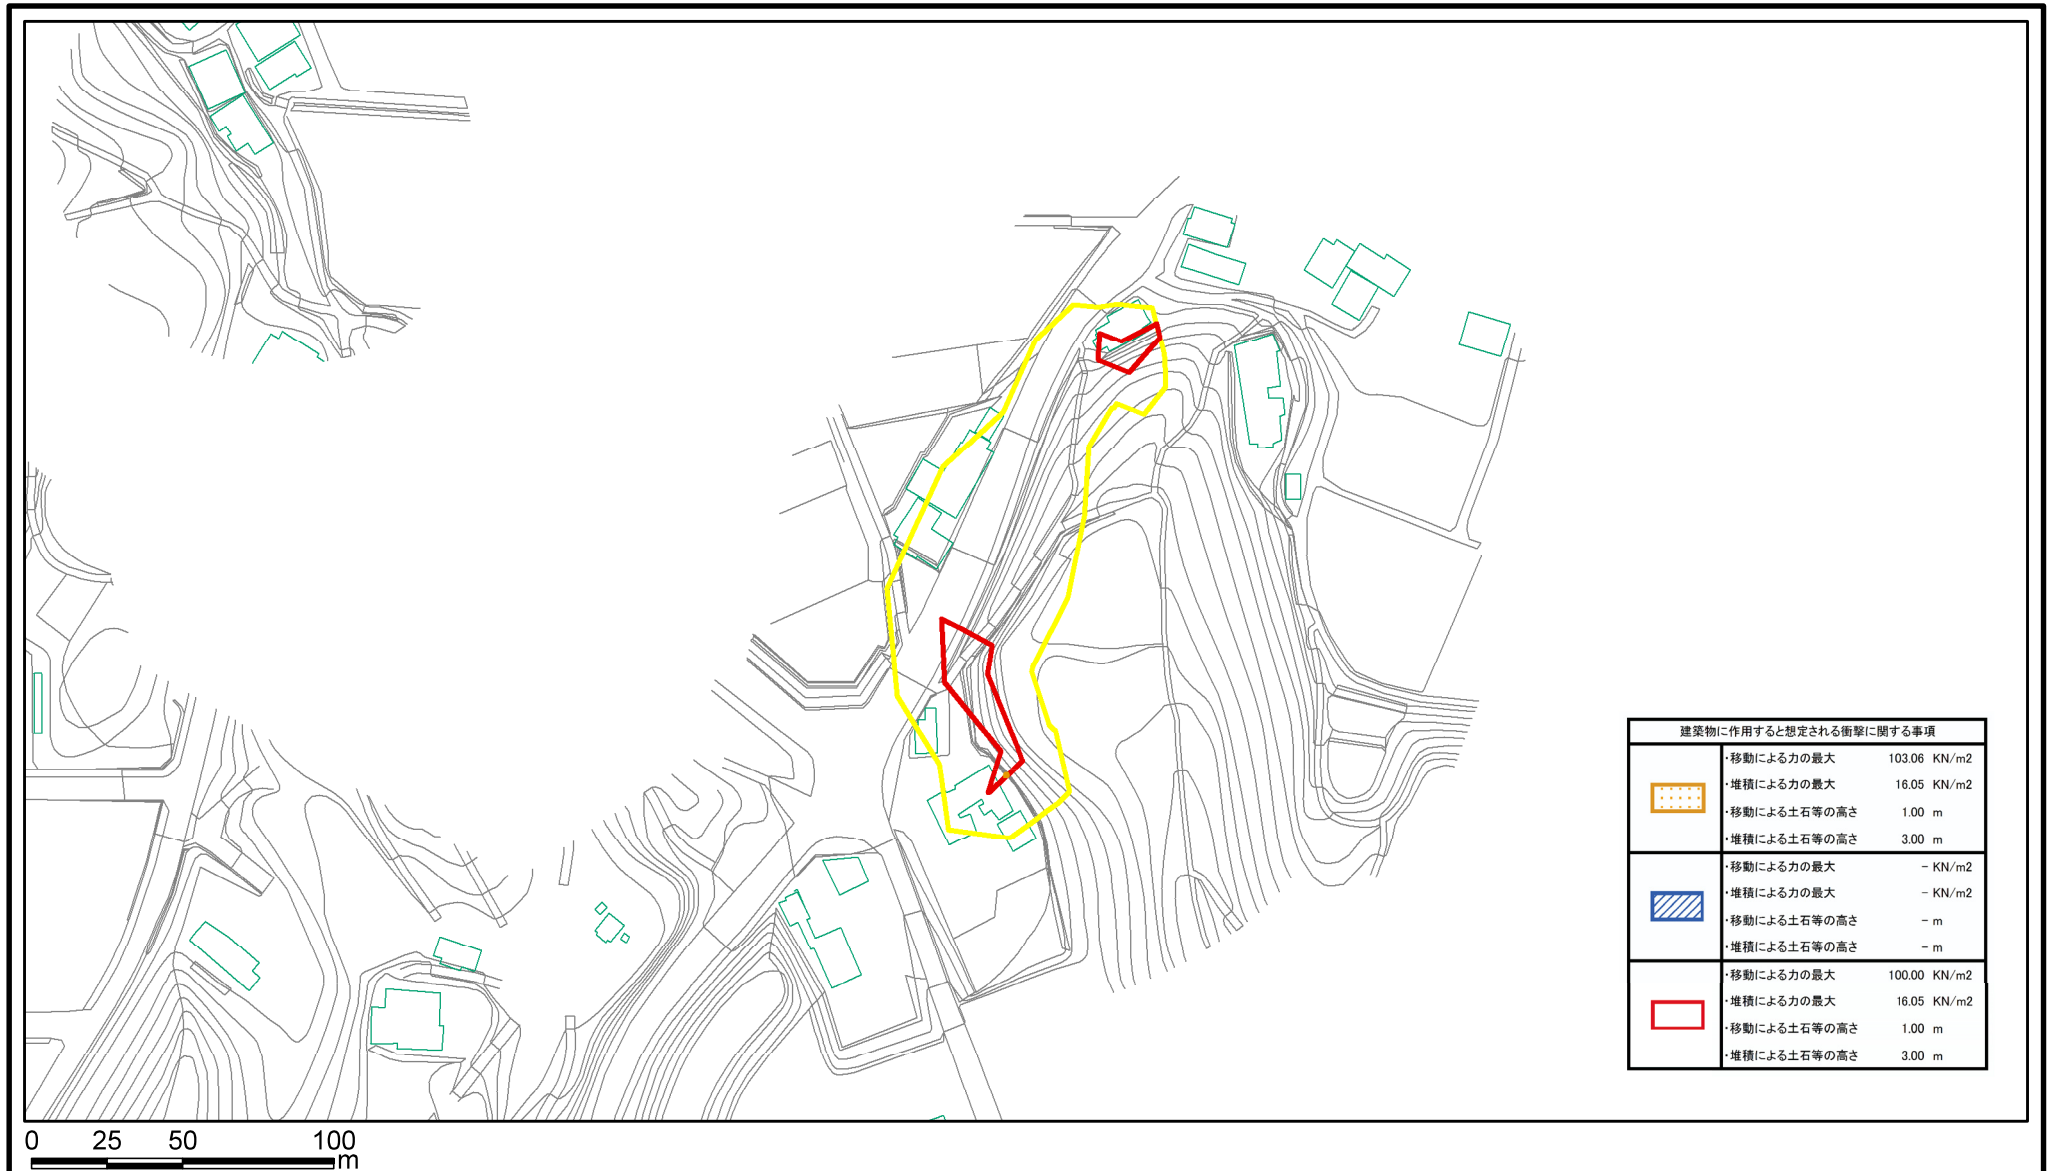
建築物に作用すると想定される衝撃に関する事項		
	・移動による力の最大 ・堆積による力の最大 ・移動による土石等の高さ ・堆積による土石等の高さ	103.06 KN/m <sup>2</sup> 16.05 KN/m <sup>2</sup> 1.00 m 3.00 m
	・移動による力の最大 ・堆積による力の最大 ・移動による土石等の高さ ・堆積による土石等の高さ	- KN/m <sup>2</sup> - KN/m <sup>2</sup> - m - m
	・移動による力の最大 ・堆積による力の最大 ・移動による土石等の高さ ・堆積による土石等の高さ	100.00 KN/m <sup>2</sup> 16.05 KN/m <sup>2</sup> 1.00 m 3.00 m

土砂災害防止法施行令第二条の基準に該当する区域

土砂災害防止法  
施行令第三条の  
基準に該当する  
区域

土砂等の(移動)高さが1m以下の場合、  
土砂等の移動による力が100kN/m<sup>2</sup>を超える区域  
土砂等の堆積の高さが3mを超える区域  
それ以外の区域
