土砂災害警戒区域等の指定の公示に係る図書（その1）

様式-1（急）
土砂災害警戒区域・土砂災害特別警戒区域 位置図

自然現象の種類	急傾斜地の崩壊
箇所番号	II-806
箇所名	梅の塔(2)
所在地	三豊市財田町財田上

土砂災害警戒区域・土砂災害特別警戒区域

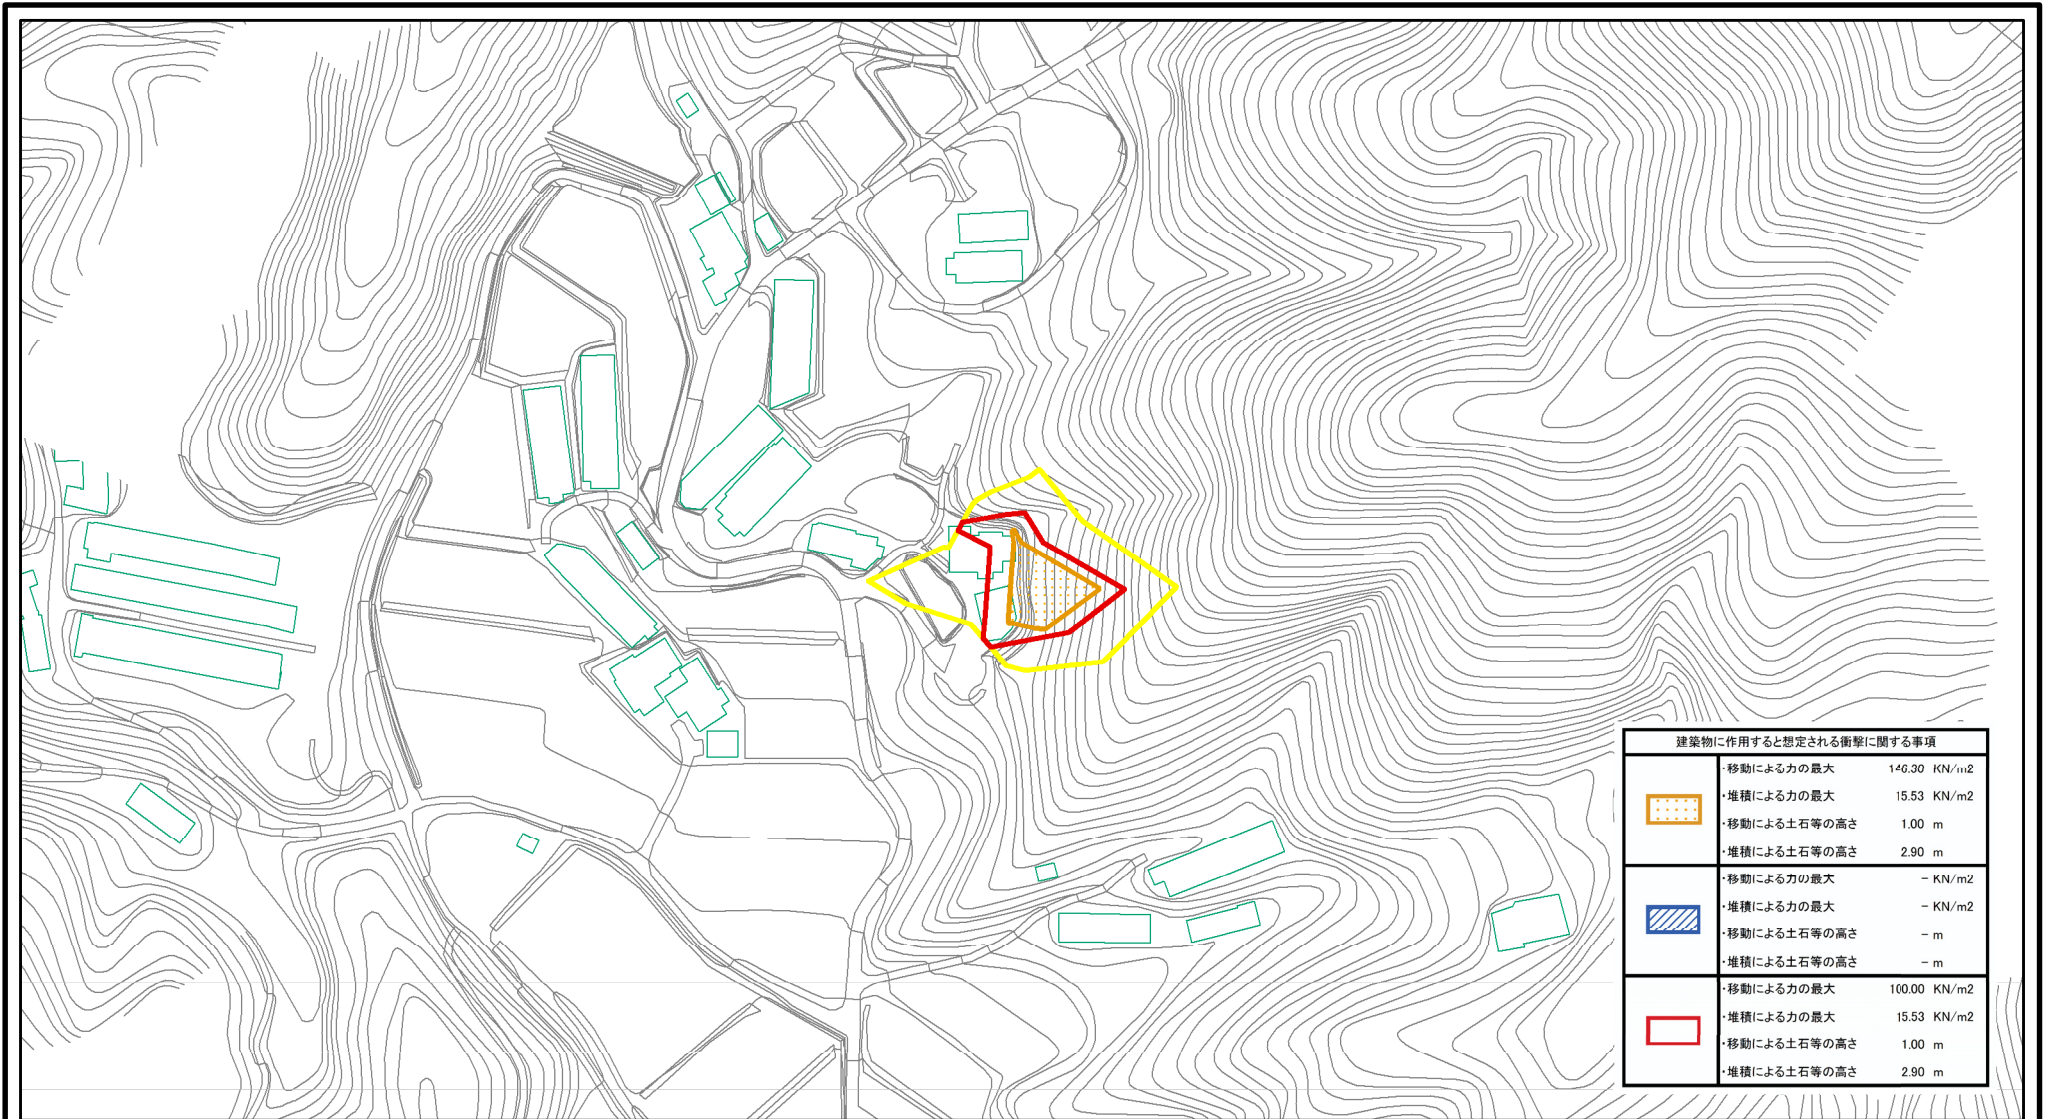
区域図

建築物に作用すると想定される衝撃に関する事項

・移動による力の最大	146.30 KN/m ²
	・堆積による力の最大	15.53 KN/m ²
	・移動による土石等の高さ	1.00 m
	・堆積による土石等の高さ	2.90 m

・移動による力の最大	- KN/m ²
	・堆積による力の最大	- KN/m ²
	・移動による土石等の高さ	- m
	・堆積による土石等の高さ	- m

・移動による力の最大	100.00 KN/m ²
	・堆積による力の最大	15.53 KN/m ²
	・移動による土石等の高さ	1.00 m
	・堆積による土石等の高さ	2.90 m

土砂災害防止法施行令第二条の基準に該当する区域

土砂災害防止法
施行令第三条の
基準に該当する
区域

土砂等の(移動)高さが1m以下の場合、
土砂等の移動による力が100kN/m²を超える区域
土砂等の堆積の高さが3mを超える区域
それ以外の区域
