土砂災害警戒区域等の指定の公示に係る図書（その1）

様式-1（急）
土砂災害警戒区域・土砂災害特別警戒区域 位置図

自然現象の種類	急傾斜地の崩壊
箇所番号	Ⅱ-2576
箇所名	南桐谷(2)
所在地	三豊市山本町神田

土砂災害警戒区域・土砂災害特別警戒区域
区域図

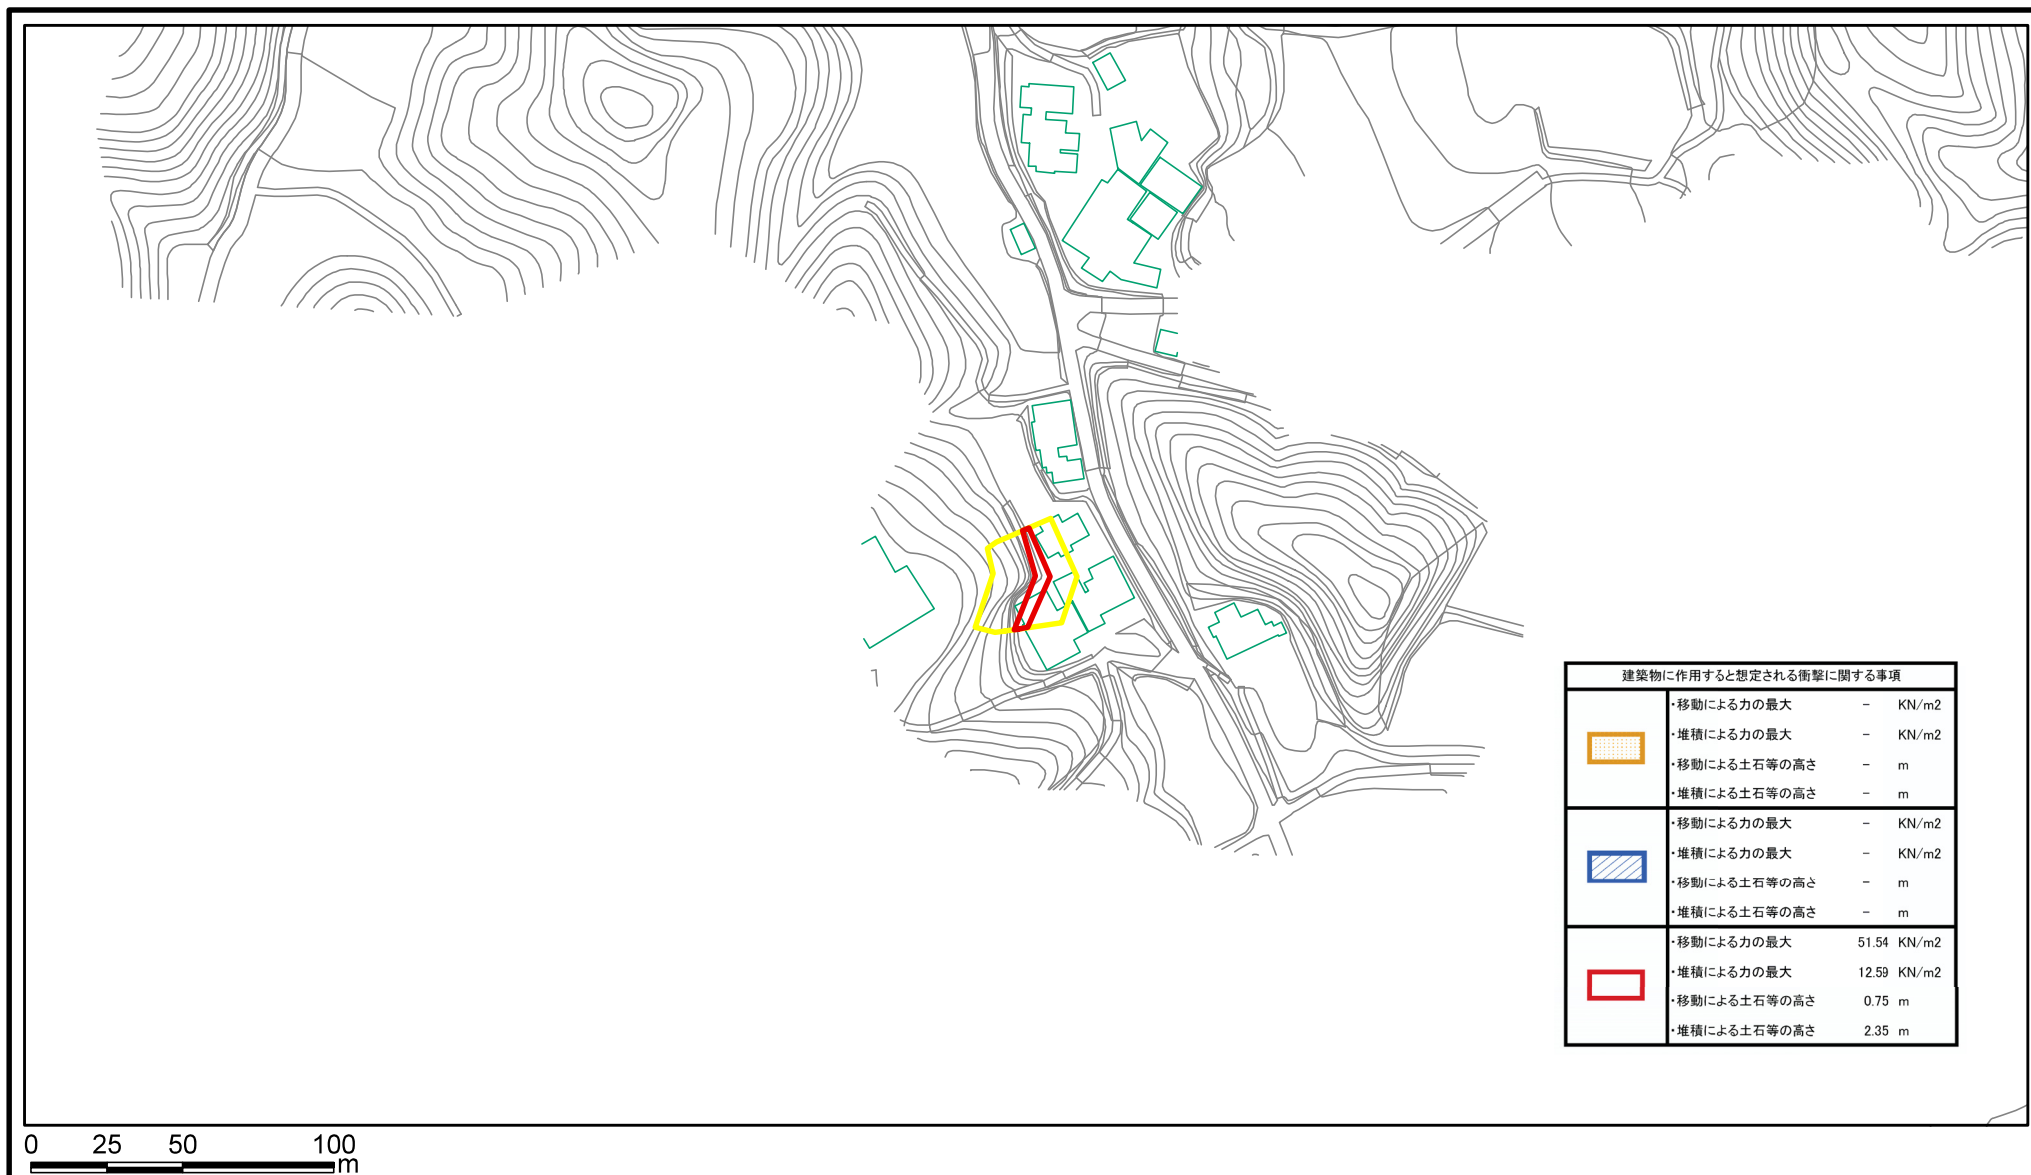
建築物に作用すると想定される衝撃に関する事項		
	・移動による力の最大	- KN/m ²
	・堆積による力の最大	- KN/m ²
	・移動による土石等の高さ	- m
	・堆積による土石等の高さ	- m
	・移動による力の最大	- KN/m ²
	・堆積による力の最大	- KN/m ²
	・移動による土石等の高さ	- m
	・堆積による土石等の高さ	- m
	・移動による力の最大	51.54 KN/m ²
	・堆積による力の最大	12.59 KN/m ²
	・移動による土石等の高さ	0.75 m
	・堆積による土石等の高さ	2.35 m

土砂災害防止法施行令第二条の基準に該当する区域

土砂災害防止法
施行令第三条の
基準に該当する
区域

土砂等の(移動)高さが1m以下の場合、
土石等の移動による力が100kN/m²を超える区域

土砂等の堆積の高さが3mを超える区域
それ以外の区域
