# 土砂災害警戒区域等の指定の公示に係る図書（その1）

様式-1（急） 土砂災害警戒区域・土砂災害特別警戒区域 位置図	自然現象の種類	急傾斜地の崩壊
	箇所番号	Ⅱ-753
	箇所名	長野(5)
	所在地	三豊市山本町河内

# 土砂災害警戒区域等の指定の公示に係る図書(その2)

II-753  
長野(5)  
三豊市山本町河内

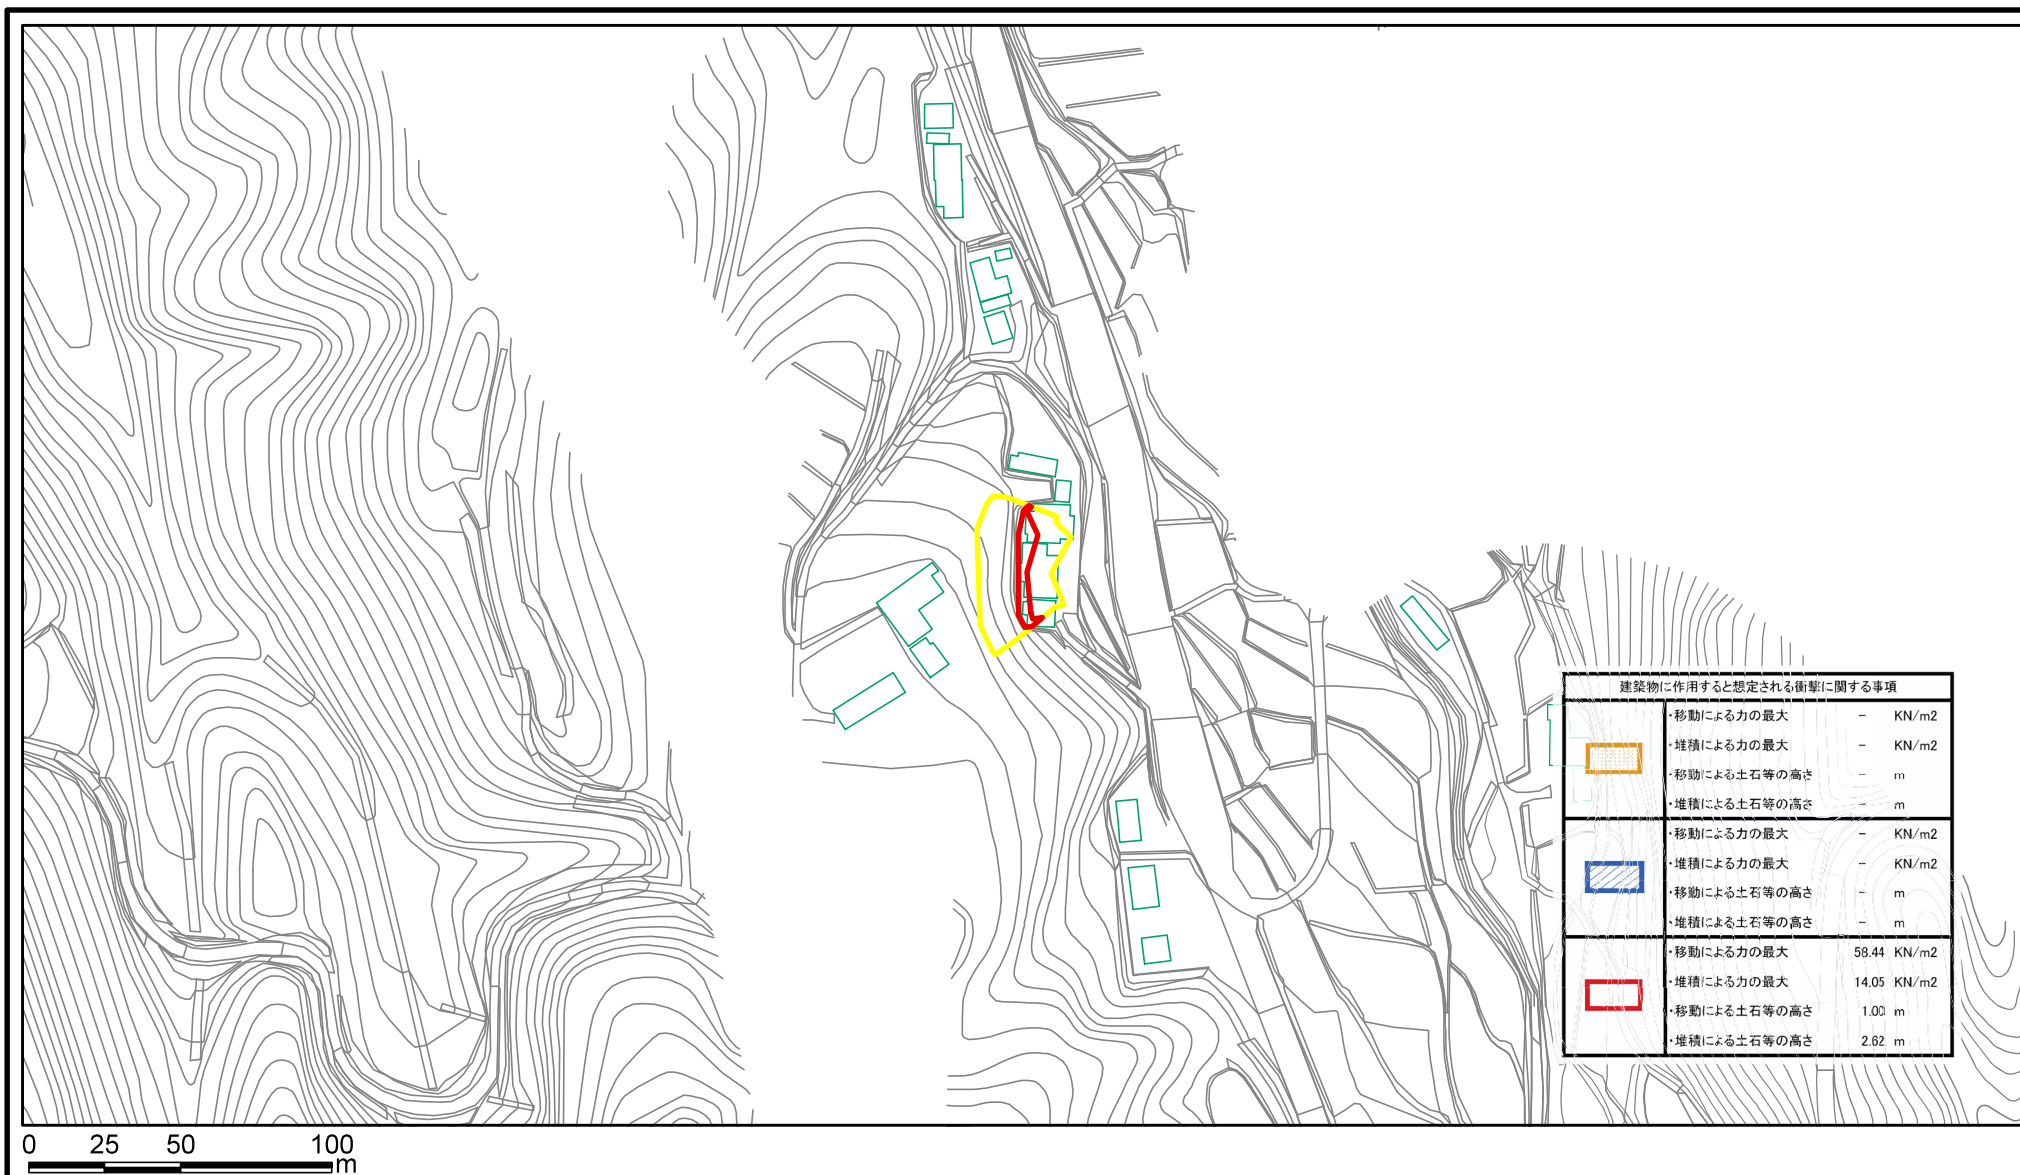
区域図

建築物に作用すると想定される衝撃に関する事項		
[Yellow box]	・移動による力の最大	- KN/m <sup>2</sup>
	・堆積による力の最大	- KN/m <sup>2</sup>
	・移動による土石等の高さ	- m
	・堆積による土石等の高さ	- m
[Blue box]	・移動による力の最大	- KN/m <sup>2</sup>
	・堆積による力の最大	- KN/m <sup>2</sup>
	・移動による土石等の高さ	- m
	・堆積による土石等の高さ	- m
[Red box]	・移動による力の最大	58.44 KN/m <sup>2</sup>
	・堆積による力の最大	14.05 KN/m <sup>2</sup>
	・移動による土石等の高さ	1.00 m
	・堆積による土石等の高さ	2.62 m

土砂災害防止法施行令第二条の基準に該当する区域

土砂災害防止法  
施行令第三条の  
基準に該当する  
区域

土砂等の堆積の高さが3mを超える区域

それ以外の区域
