# 土砂災害警戒区域の指定の公示に係る図書（その1）

様式-1（急）  
土砂災害警戒区域・土砂災害特別警戒区域 位置図

自然現象の種類	急傾斜地の崩壊
箇所番号	Ⅱ-1056
箇所名	新開(1)_1
所在地	さぬき市鴨庄

土砂災害警戒区域・土砂災害特別警戒区域  
区域図(その1)

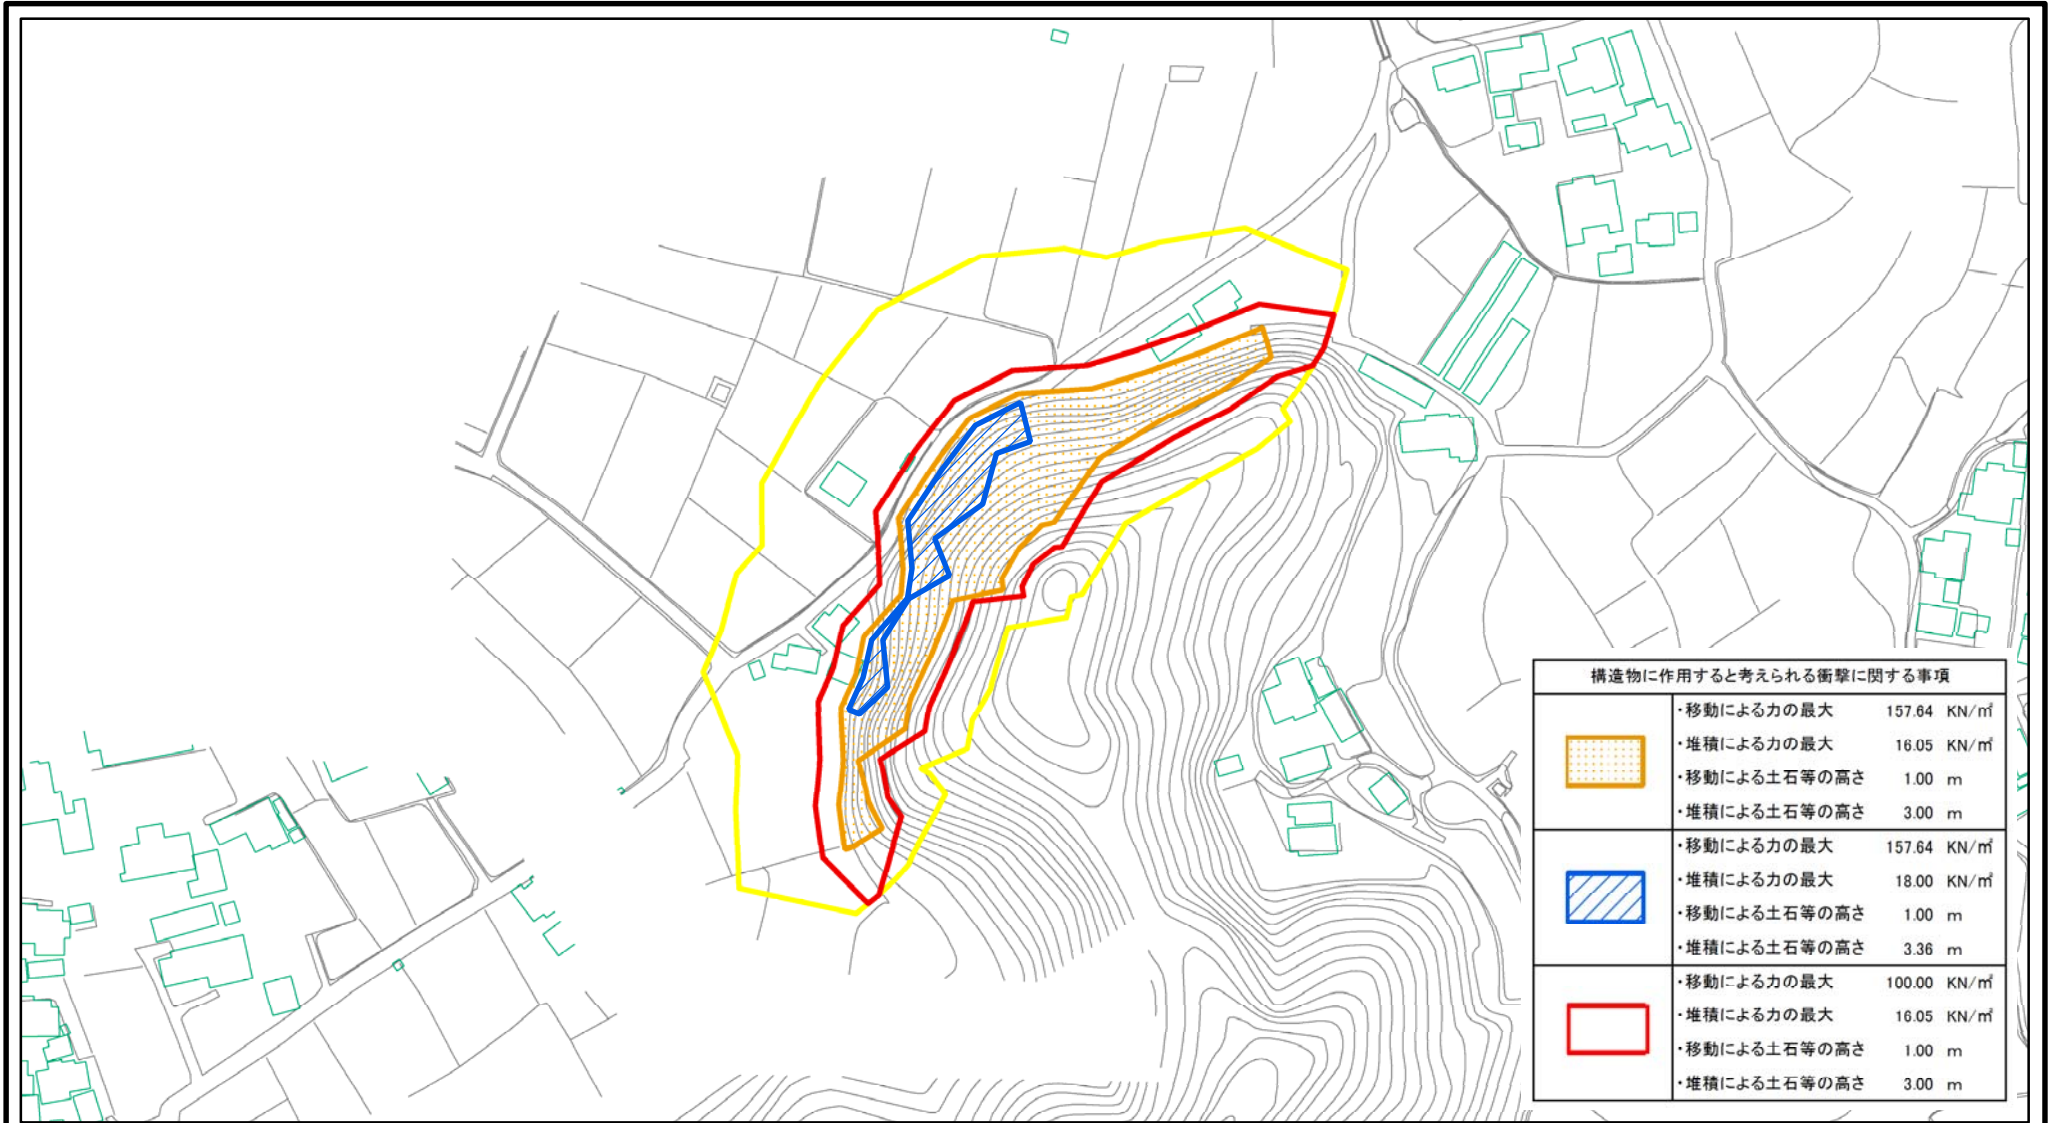
土砂災害防止法施行令第二条の基準に該当する区域

土砂災害防止法  
施行令第三条の  
基準に該当する  
区域

土石等の(移動)高さが1m以下の場合、  
土石等の移動による力が100kN/m<sup>2</sup>を超える区域  
土石等の堆積の高さが3mを超える区域  
それ以外の区域
