# 土砂災害警戒区域の指定の公示に係る図書（その1）

様式 - 1 (急)  
土砂災害警戒区域・土砂災害特別警戒区域 位置図

自然現象の種類	急傾斜地の崩壊
箇所番号	II-1075
箇所名	門入(1)
所在地	香川県さぬき市寒川町石田東

土砂災害警戒区域・土砂災害特別警戒区域  
区域図

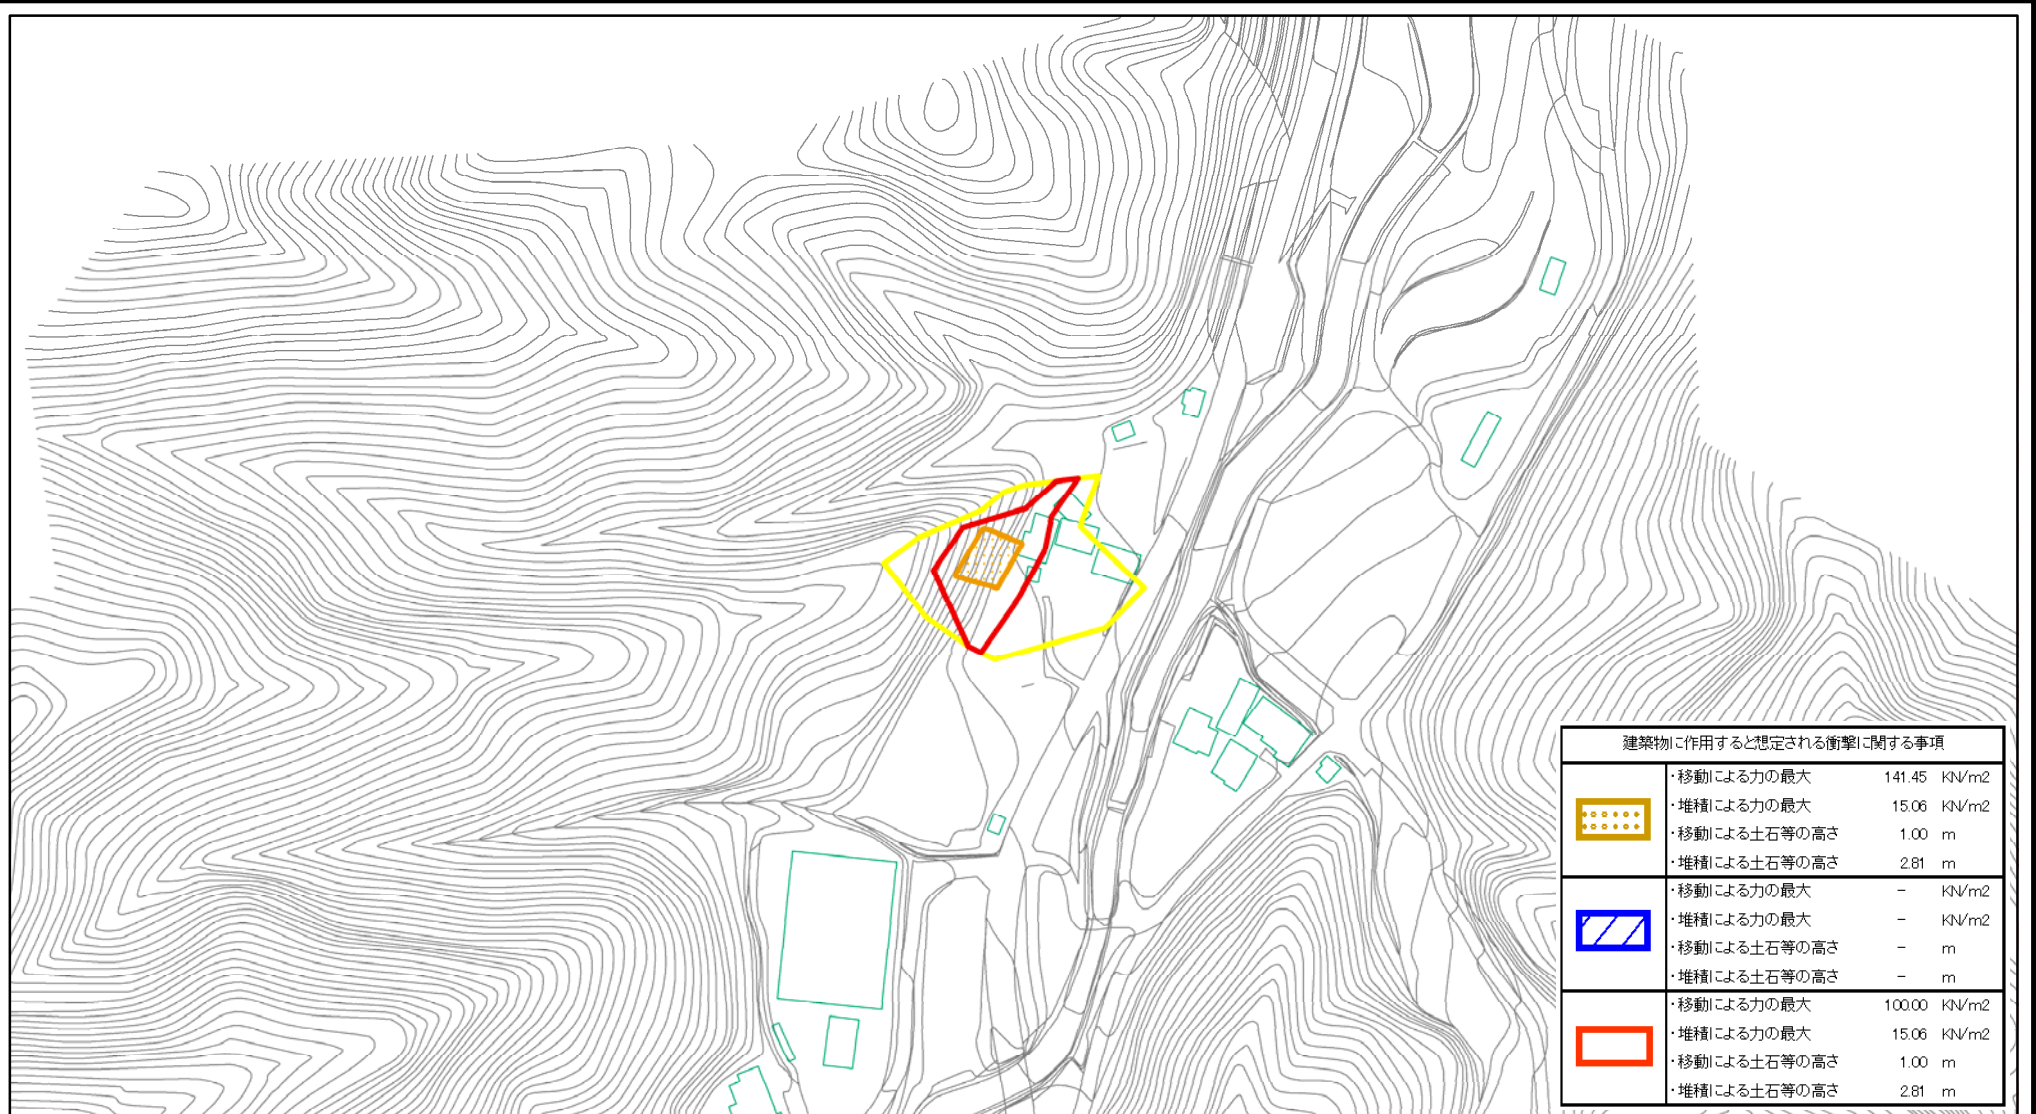
建築物に作用すると想定される衝撃に関する事項		
 	・移動による力の最大	141.45 KN/m <sup>2</sup>
	・堆積による力の最大	15.06 KN/m <sup>2</sup>
	・移動による土石等の高さ	1.00 m
	・堆積による土石等の高さ	2.81 m
 	・移動による力の最大	- KN/m <sup>2</sup>
	・堆積による力の最大	- KN/m <sup>2</sup>
	・移動による土石等の高さ	- m
 	・移動による力の最大	100.00 KN/m <sup>2</sup>
	・堆積による力の最大	15.06 KN/m <sup>2</sup>
	・移動による土石等の高さ	1.00 m
	・堆積による土石等の高さ	2.81 m

土砂災害防止法施行令第二条の基準に該当する区域

土砂災害防止法  
施行令第三条の  
基準に該当する  
区域
