土砂災害警戒区域等の指定の公示に係る図書(その1)

様式-1(急) 土砂災害警戒区域・土砂災害特別警戒区域 位置図	自然現象の種類	急傾斜地の崩壊
	箇所番号	Ⅱ-1806
	箇所名	大乘殿
	所在地	小豆郡土庄町

様式-2(急) 土砂災害警戒区域・土砂災害特別警戒区域 区域図	土砂災害防止法施行令第二条の基準に該当する区域		N 縮尺 1:2,500	自然現象の種類	急傾斜地の崩壊	箇所番号	Ⅱ-1806
	土砂災害防止法施行令第三条の基準に該当する区域			告示番号	香川県告示第532号	箇所名	大乘殿
	土砂等の(移動)高さが1m以下の場合、土砂等の移動による力が100kN/m ² を超える区域			告示年月日	平成21年11月27日	所在地	小豆郡土庄町
	土砂等の堆積の高さが3mを超える区域

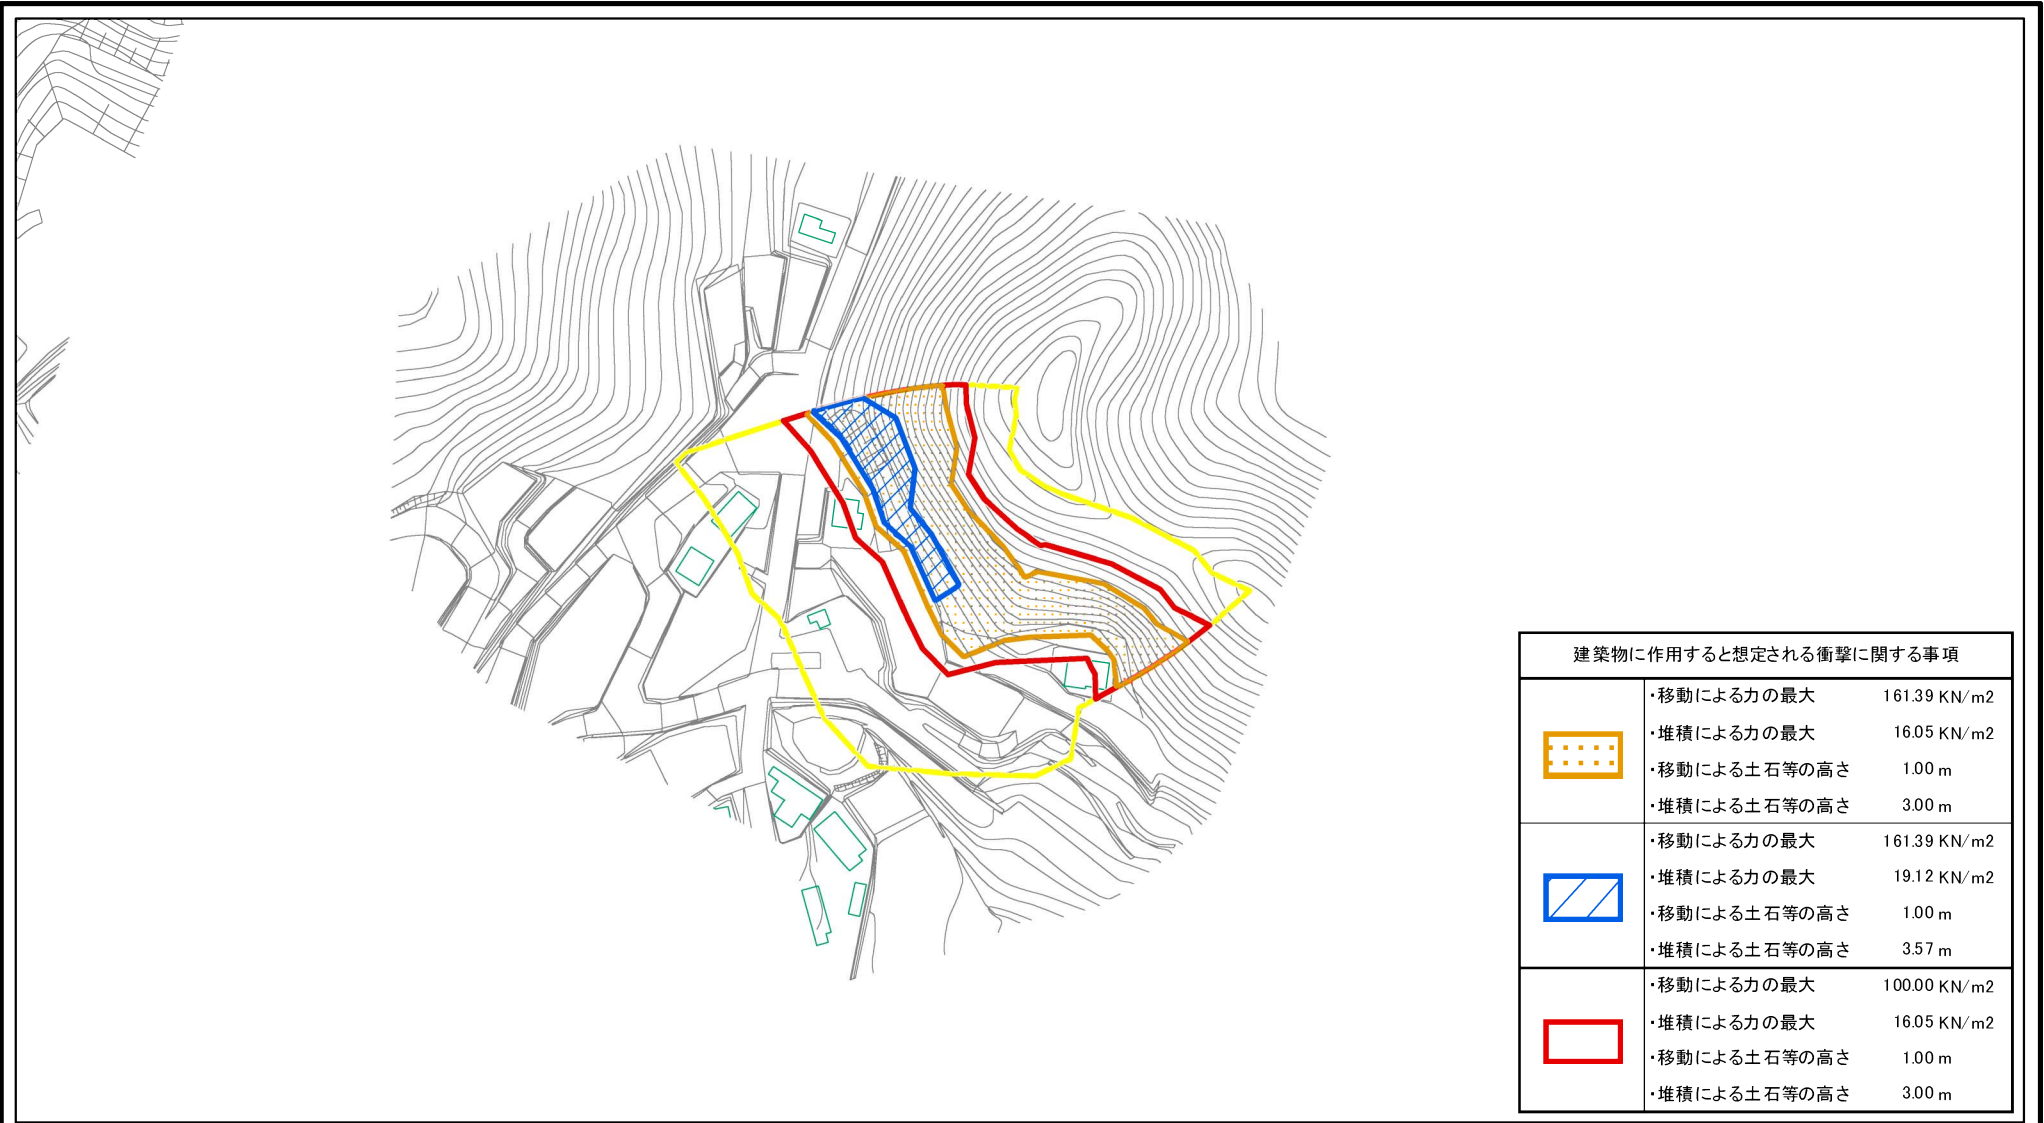
建築物に作用すると想定される衝撃に関する事項		
	・移動による力の最大	161.39 KN/m ²
	・堆積による力の最大	16.05 KN/m ²
	・移動による土石等の高さ	1.00 m
	・堆積による土石等の高さ	3.00 m
	・移動による力の最大	161.39 KN/m ²
	・堆積による力の最大	19.12 KN/m ²
	・移動による土石等の高さ	1.00 m
	・堆積による土石等の高さ	3.57 m
	・移動による力の最大	100.00 KN/m ²
	・堆積による力の最大	16.05 KN/m ²
	・移動による土石等の高さ	1.00 m
	・堆積による土石等の高さ	3.00 m
