土砂災害警戒区域等の指定の公示に係る図書 (その1)

様式-1 (急)
土砂災害警戒区域・土砂災害特別警戒区域 位置図

自然現象の種類	急傾斜地の崩壊
箇所番号	II-2000
箇所名	十楽寺(2)
所在地	綾歌郡宇多津町

様式-2(急)
土砂災害警戒区域・土砂災害特別警戒区域
区域図

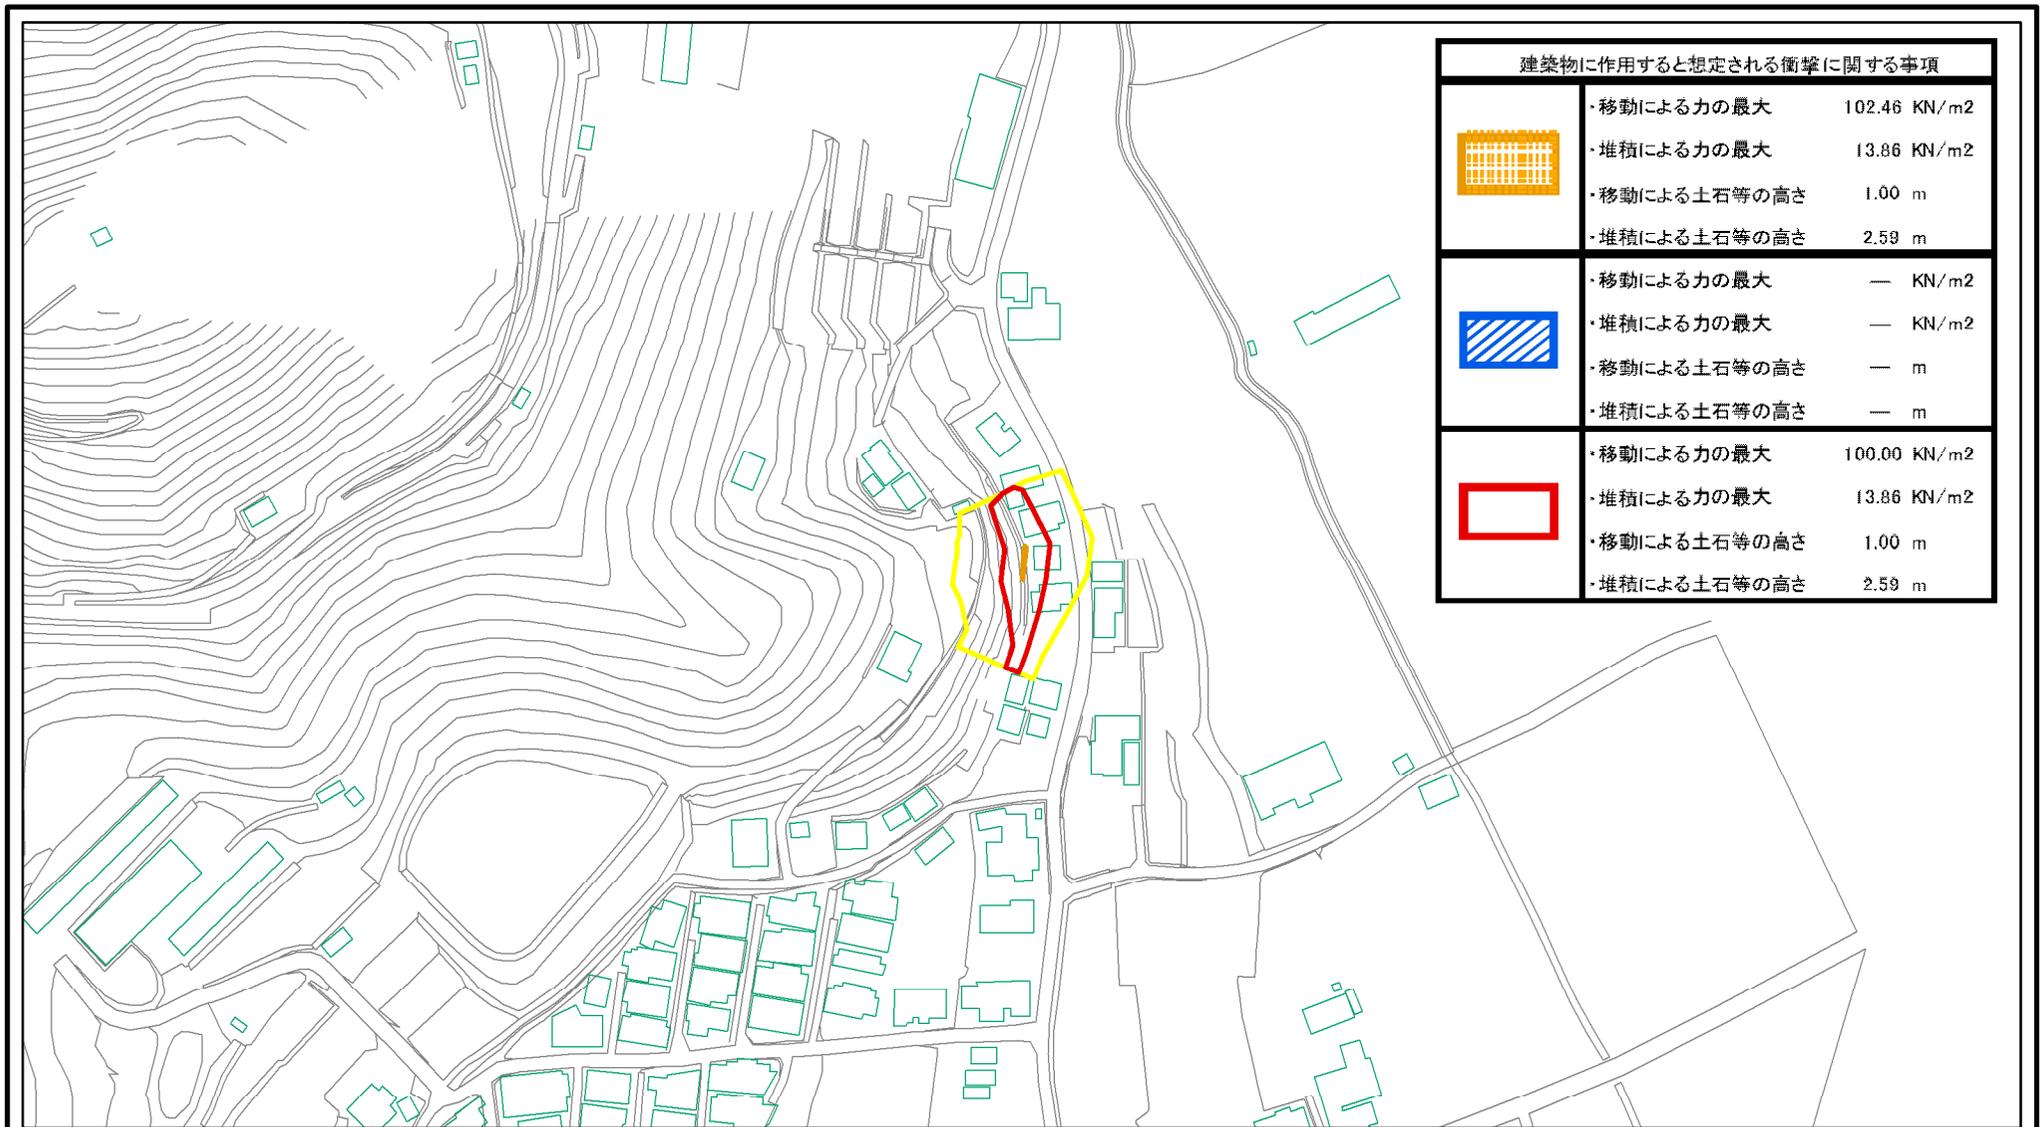
建築物に作用すると想定される衝撃に関する事項

・移動による力の最大	102.46 KN/m ²
	・堆積による力の最大	13.86 KN/m ²
	・移動による土石等の高さ	1.00 m
	・堆積による土石等の高さ	2.59 m

・移動による力の最大	— KN/m ²
	・堆積による力の最大	— KN/m ²
	・移動による土石等の高さ	— m
	・堆積による土石等の高さ	— m

・移動による力の最大	100.00 KN/m ²
	・堆積による力の最大	13.86 KN/m ²
	・移動による土石等の高さ	1.00 m
	・堆積による土石等の高さ	2.59 m

土砂災害防止法施行令第二条の基準に該当する区域

土砂災害防止法施行令第三条の基準に該当する区域

それ以外の区域

自然現象の種類	急傾斜地の崩壊	箇所番号	II-2000
告示番号	香川県告示第150号	箇所名	十楽寺(2)
告示年月日	平成24年3月23日	所在地	香川県綾歌郡宇多津町
