土砂災害警戒区域等の指定の公示に係る図書(その1)

様式-1(急) 土砂災害警戒区域・土砂災害特別警戒区域 位置図	自然現象の種類	急傾斜地の崩壊
	箇所番号	Ⅲ-854
	箇所名	田高田上(4)
	所在地	善通寺市与北町

土砂災害警戒区域・土砂災害特別警戒区域
区域図(その2)

急傾斜地の崩壊
香川県公示第137号
平成22年3月30日

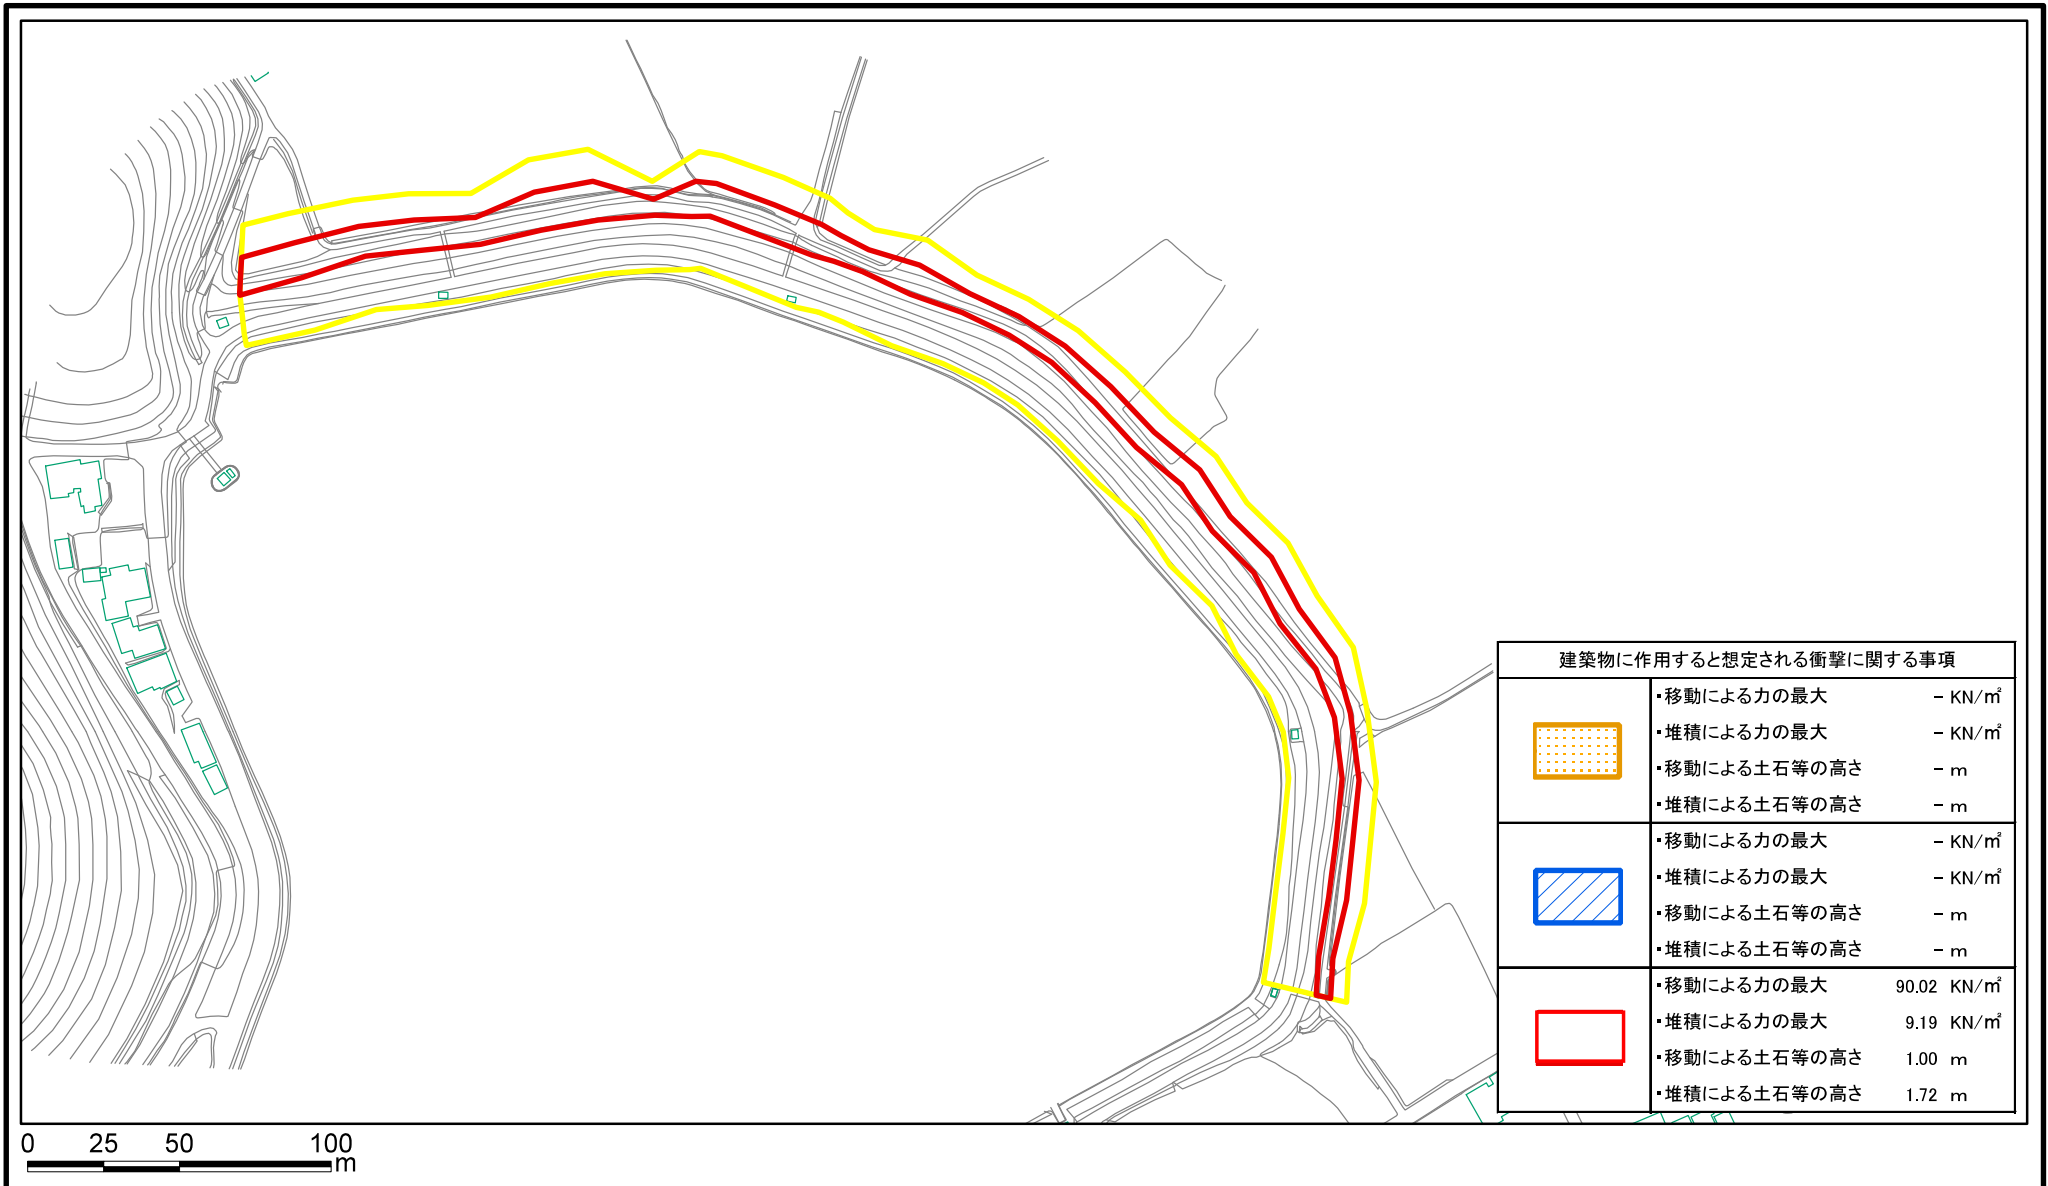
建築物に作用すると想定される衝撃に関する事項		
	・移動による力の最大	- KN/m ²
	・堆積による力の最大	- KN/m ²
	・移動による土石等の高さ	- m
	・堆積による土石等の高さ	- m
	・移動による力の最大	- KN/m ²
	・堆積による力の最大	- KN/m ²
	・移動による土石等の高さ	- m
	・堆積による土石等の高さ	- m
	・移動による力の最大	90.02 KN/m ²
	・堆積による力の最大	9.19 KN/m ²
	・移動による土石等の高さ	1.00 m
	・堆積による土石等の高さ	1.72 m

土砂災害防止法施行令第二条の基準に該当する区域

土砂災害防止法
施行令第三条の
基準に該当する
区域
