土砂災害警戒区域等の指定の公示に係る図書(その1)

様式-1(急) 土砂災害警戒区域・土砂災害特別警戒区域 位置図	自然現象の種類	急傾斜地の崩壊
	箇所番号	I-857
	箇所名	伏見(1)
	所在地	善通寺市善通寺町

様式-2(急) 土砂災害警戒区域・土砂災害特別警戒区域 区域図(その2)	土砂災害防止法施行令第二条の基準に該当する区域		N 縮尺 1:2,500	自然現象の種類	急傾斜地の崩壊	箇所番号	I-857
	土砂災害防止法施行令第三条の基準に該当する区域			告示番号	香川県告示第137号 香川県告示第225号	箇所名	伏見(1)
	それ以外の区域			告示年月日	平成22年3月30日 平成25年4月16日	所在地	善通寺市善通寺町

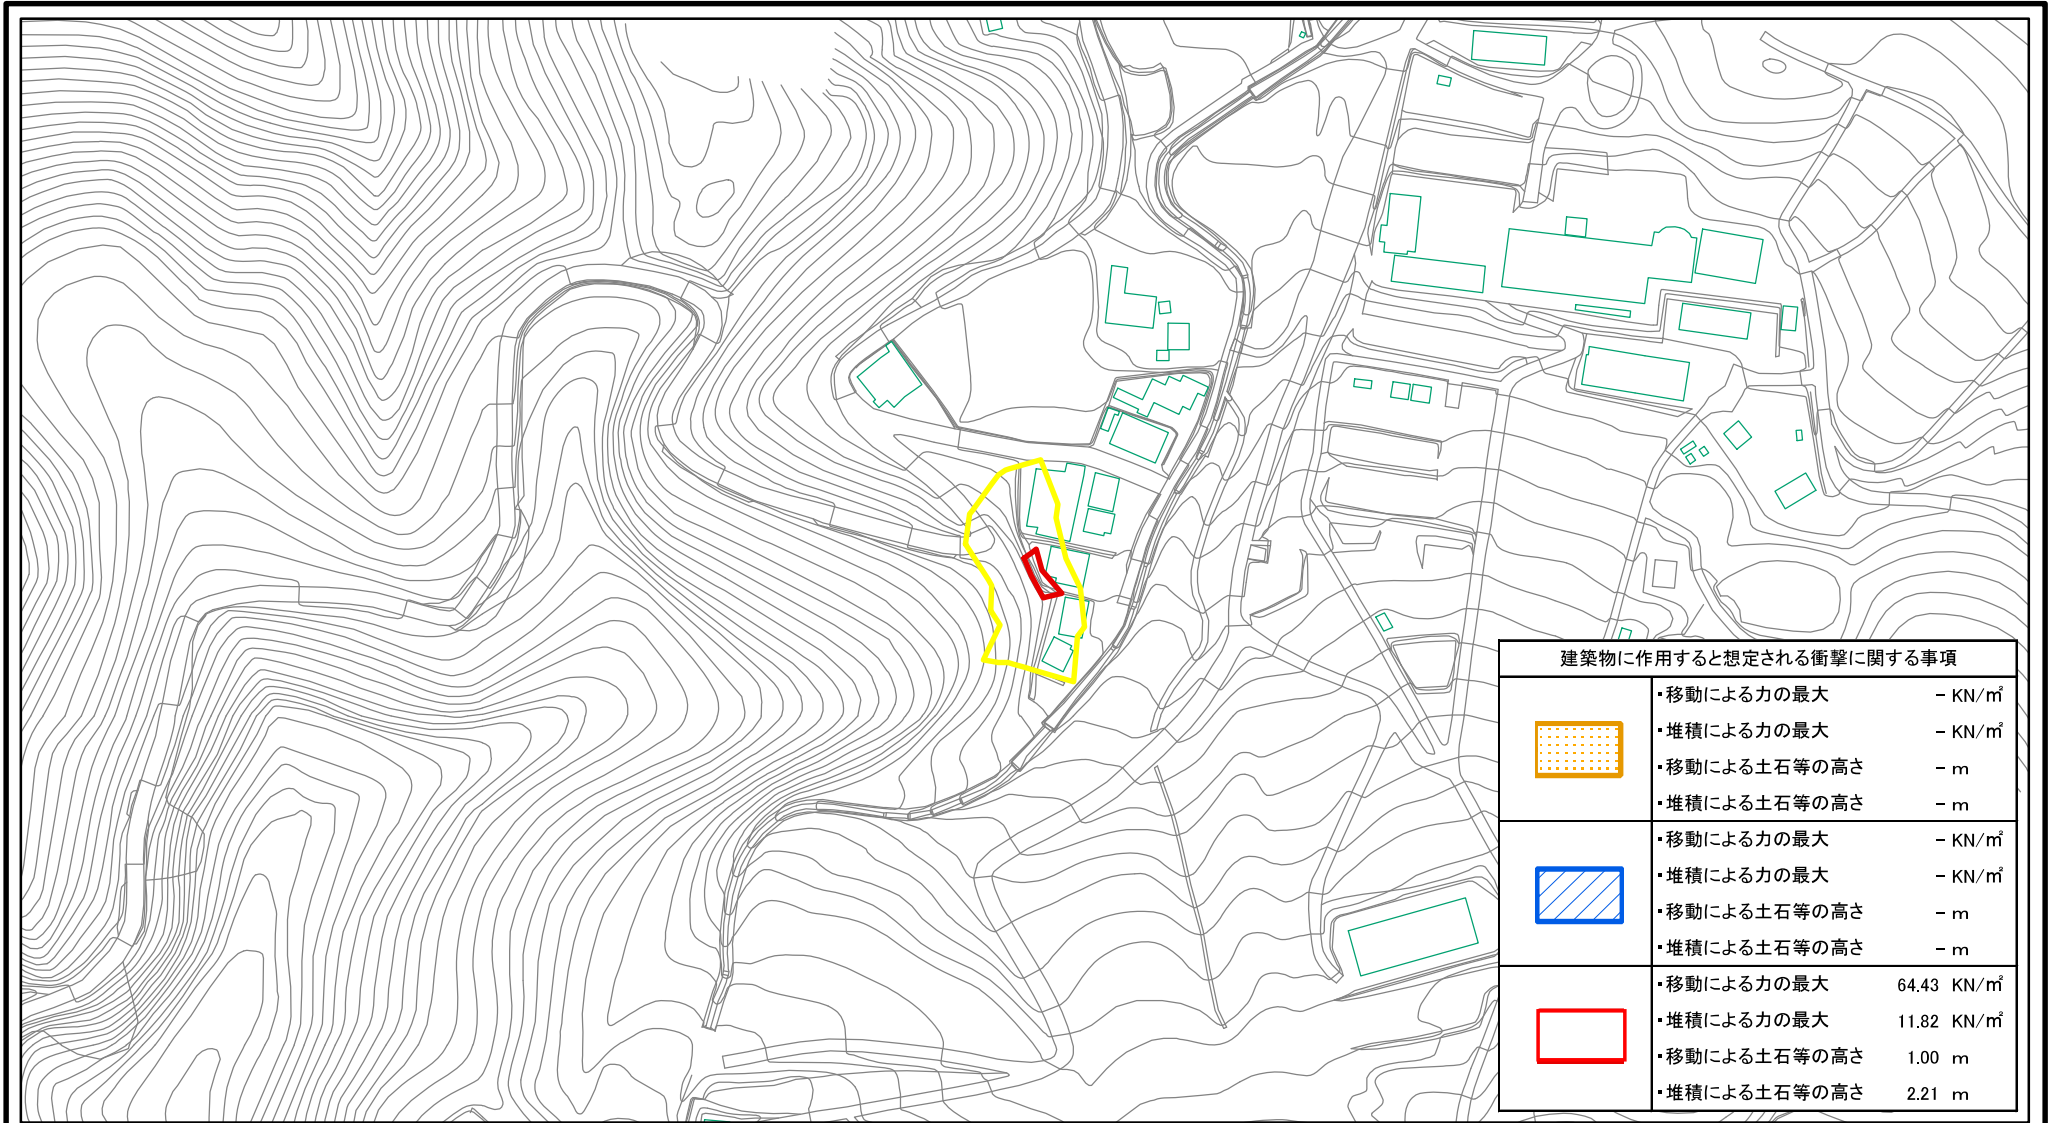
建築物に作用すると想定される衝撃に関する事項		
	<ul style="list-style-type: none"> 移動による力の最大 堆積による力の最大 移動による土石等の高さ 堆積による土石等の高さ 	<ul style="list-style-type: none"> - KN/m² - KN/m² - m - m
	<ul style="list-style-type: none"> 移動による力の最大 堆積による力の最大 移動による土石等の高さ 堆積による土石等の高さ 	<ul style="list-style-type: none"> - KN/m² - KN/m² - m - m
	<ul style="list-style-type: none"> 移動による力の最大 堆積による力の最大 移動による土石等の高さ 堆積による土石等の高さ 	<ul style="list-style-type: none"> 64.43 KN/m² 11.82 KN/m² 1.00 m 2.21 m
