建物もあなたと同じ 健康診断

I 定期報告制度について

II 建築物の防災対策

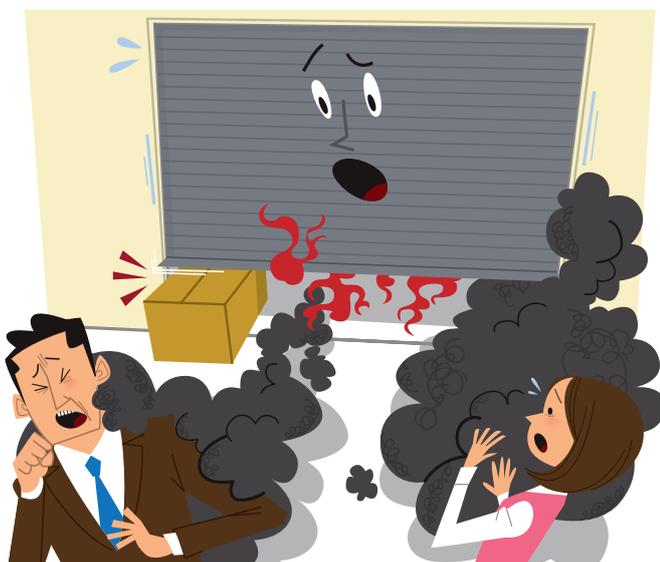
過去の事例：
2013 診療所火災

火が発生したときに、避難経路である防火扉や防火シャッターが故障していたり、放置された物品等により扉等が適切に閉まらない場合、火災が急速に拡大したり、逃げ遅れが発生する原因となります。また、過去にはシャッターに挟まれる事故など思わぬ事故が発生したため、挟まれを防止する安全装置の設置が義務づけられています。

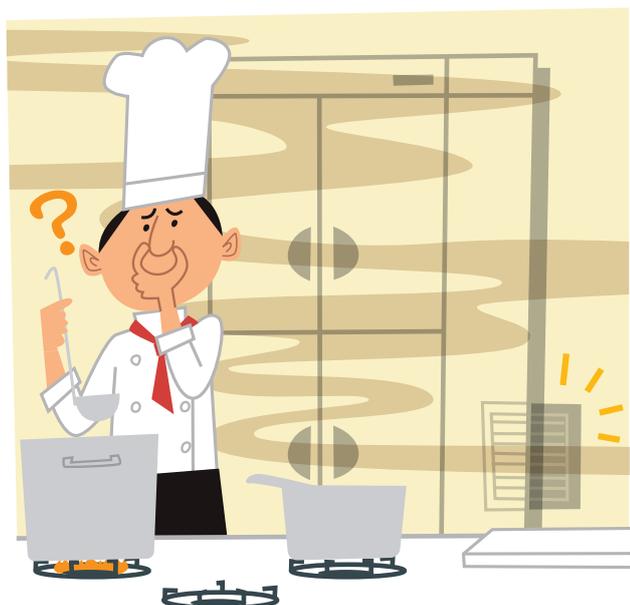
■ 換気設備の状況

換気設備の換気量が不足してくると、ガス器具が不完全燃焼をおこし、一酸化炭素中毒などの事故が発生します。

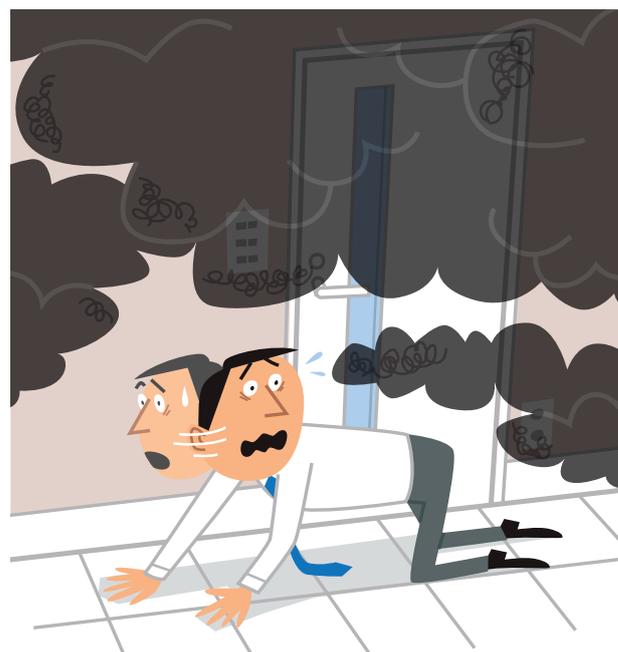
■ 非常用の照明装置の状況

非常用の照明装置は、非常時に適確に作動しないと、暗闇の中で出口がわからずパニック状態となり、煙に巻かれて安全に避難できないおそれがあります。

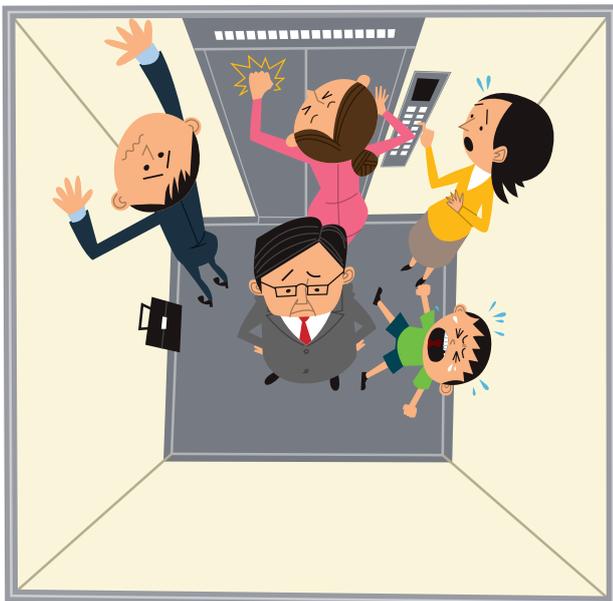
過去の事例：
2011 エレベーター主索破断事故

■ エレベーターの状況

エレベーターの主索は、径の変化や錆等の状況を調べて必要に応じて交換する等の対応が重要です。主索が破断しかごが落下した場合、非常止め装置により急停止し、かご内の乗客が負傷したり、閉じ込められる事故が発生するおそれがあります。

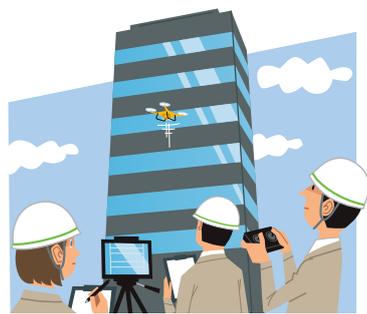
【無人航空機(ドローン)による赤外線調査】の方法を明確化しました

乾式工法以外のタイル等は、概ね10年に一度、手の届く範囲のテストハンマーによる打診等に加え、落下により歩行者等に危害を加えるおそれのある部分について全面的な打診等を求めています。これらの調査方法として、テストハンマーによる打診と同等以上の精度を有する無人航空機による赤外線調査が追加になりました。

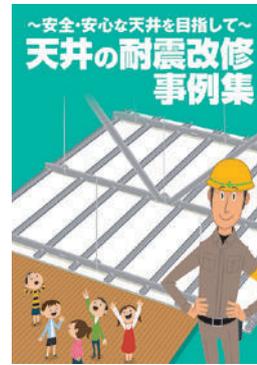
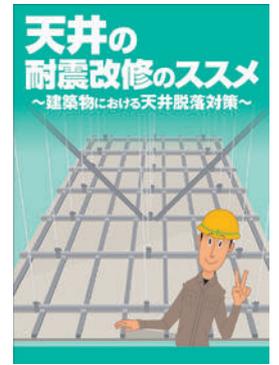
■ 天井耐震改修の主な方法

従来の仕様	基準(仕様ルート1) ※平成26年4月1日施行	基準(仕様ルート2) ※平成28年6月1日施行
クリップ、ハンガー等の接合金物	引っ掛け式等で地震時に滑ったり外れたりするおそれ	ねじ留め等により緊結	
吊りボルト、斜め部材等の配置	設計により様々	密に配置 ・吊りボルト: 1本/㎡ ・強化した斜め部材: 基準に従って算定される組数	密に配置 ・吊りボルト: 1本/㎡ ・斜め部材: 設けない
吊り長さ	設計により様々	3m以下で、概ね均一	原則、1.5m以下 (吊り材の共振を有効に防止する補剛材等を設けた場合、3m以下)
設計用地震力(水平方向)	実態上、1G程度	最大2.2G	最大3.0G (天井面の端部と周囲の壁等との間に生じる衝撃力を考慮)
クリアランス	実態上、明確に設けられていない	原則、6cm以上	隙間なし

このため、6m超の高さにある200㎡超、質量2kg/㎡超の吊り天井に対しては脱落防止措置を取ることが求められています。既存の建築物についても吊り天井の改修を進めましょう。

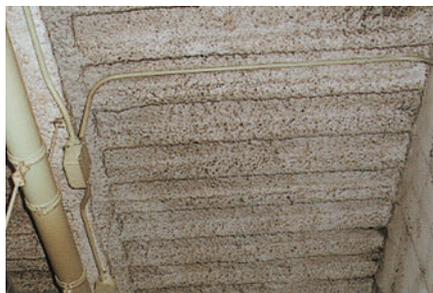
■ 吹付けアスベストとは？

アスベストにセメント等の結合材を重量で30～40%混入し、水を加え吹付け施工されたものです。

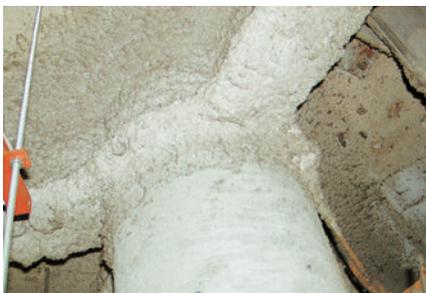
■ アスベスト含有吹付けロックウールとは？

工場で製造された人造鉱物繊維であるロックウールにセメント等の結合材を重量で30～40%混入するほか、アスベストを含んで吹付け施工されたものです。
