重要文化財（建造物）の指定等にかかる 国の文化審議会の答申について

[名称] 金刀比羅宮

金刀比羅宮 1 2 棟 建造物概要

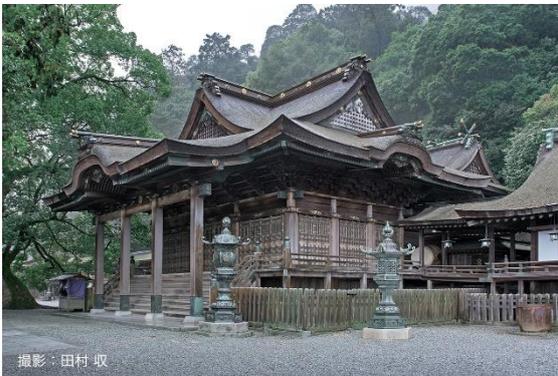
本宮拝殿 外観（注連縄無）

【名称】、棟名	員数	建設年	構造及び形式
コトヒラダウ 【金刀比羅宮】	全 12棟		
ホンゴウホンデン・チュウデン・ハイデン 本宮本殿・中殿・拜殿	1棟	明治11年 正遷宮(棟札)	<p>ホンデン 本殿 木造、建築面積39.01㎡、入母屋造、正面千鳥破風付、檜皮葺 <small>イリモヤヅクリ ショウメンチドリハフ ヒワダブキ</small></p> <p>チュウデン 中殿 木造、建築面積24.11㎡、両下造、檜皮葺 <small>リョウサゲヅクリ</small></p> <p>ハイデン 拜殿 木造、建築面積142.41㎡、入母屋造、正面及び背面千鳥破風付、両側面軒唐破風付、向拝付、正面軒唐破風付、檜皮葺 <small>リョウソクメンカラハフ</small></p> <p>ツケタリ 附 ・北透塀 1棟 木造、折曲り延長13.8m、両下造、檜皮葺潜門2所含む</p> <p>・南透塀 1棟 木造、折曲り延長12.7m、両下造、檜皮葺</p> <p>・棟札 1枚</p> <p>・板札 3枚</p> <p>・旧木地蒔絵天井板 138枚 <small>キュウキジマキエテンジョウウイタ</small></p> <p>・旧素木天井板 77枚 <small>キュウシラキテンジョウウイタ</small></p>
ホンゴウシンセンデン 本宮神饌殿	1棟	明治8年 上棟(棟札写)	木造、建築面積35.25㎡、入母屋造、南面北渡殿附属、檜皮葺 <small>ワタノ</small>
ホンゴウジキショ 本宮直所	1棟	明治11年 (明細帳)	木造、建築面積14.40㎡、入母屋造、西面張出附属、北面渡廊下附属、檜皮葺 <small>ハリダシ</small>
ベツゴウホンデン・チュウデン・ハイデン 別宮本殿・中殿・拜殿	1棟	明治9年 落成(棟札)	<p>ホンデン 本殿 木造、建築面積22.37㎡、隅木入春日造、檜皮葺 <small>スミギイリカスガヅクリ</small></p> <p>チュウデン 中殿 木造、建築面積16.66㎡、両下造、檜皮葺</p> <p>ハイデン 拜殿 木造、建築面積48.29㎡、入母屋造、正面千鳥破風付、向拝付、軒唐破風付、檜皮葺</p> <p>ツケタリ 附 ・透塀 1棟 折曲り延長39.1m、両下造、檜皮葺一部銅板葺、潜門二所含む</p> <p>・棟札 1枚</p>

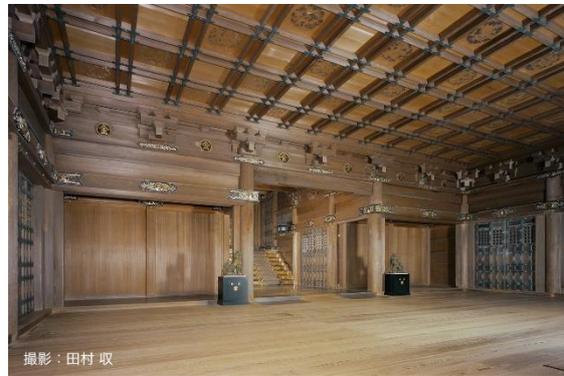
本宮拝殿 内観

金刀比羅宮は、明治初頭の神仏分離により神社として再興し、近世に建立された建造物の改廃や新社殿の造営を進めるなど境内の大規模な再編を行った。本宮を中心とする社殿は、彩色塗装や彫刻線形など仏教的な建築表現の払拭を模索し新造された。本宮は上質のヒノキ材を用い、壁面や天井に優美な桜樹を表現した木地蒔絵を施した複合社殿で、伝統意匠を極力排した独自の細部意匠を木組や手挟等に見せ、明治初頭における神仏分離への対応を示す貴重な事例である。また、本宮の本殿・中殿・拝殿は後方へと床高を上げていくことで格式を高め、破風を多用した複雑な屋根は荘厳かつ優美である。別宮も本宮に準じた高い格式を有し、神饌殿や直所など附属屋を伴う構成も本宮と同様である。さらに、両宮を長い渡

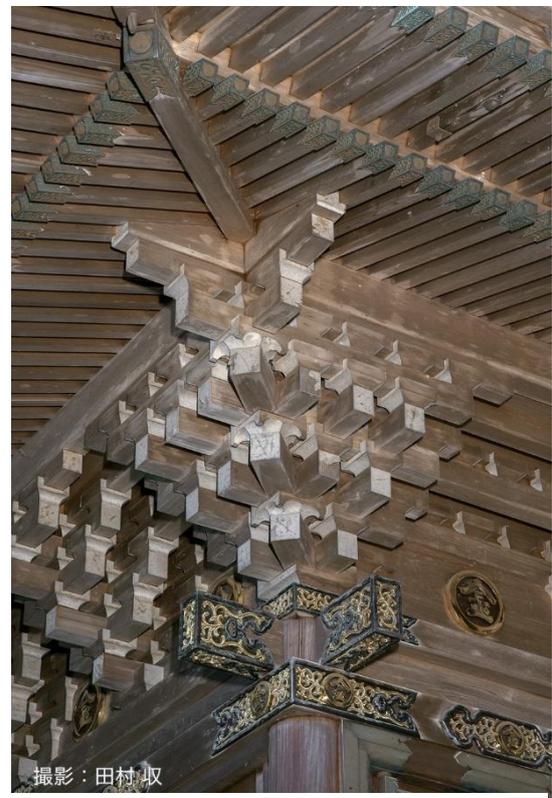
本宮拝殿 木組詳細

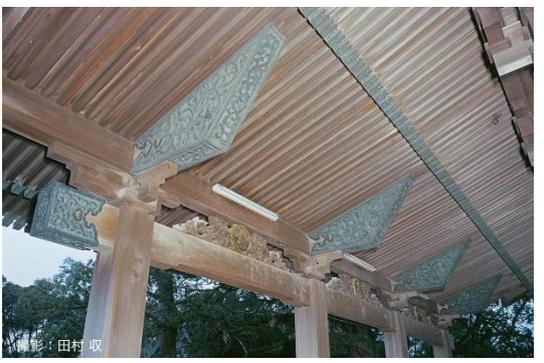
本宮拝殿 手挟
